航空事故調査報告書  
東亜国内航空株式会社所属  
ダグラス式DC-9-41型JA8441  
花巻空港  
昭和60年2月9日

昭和62年12月16日  
航空事故調査委員会議決

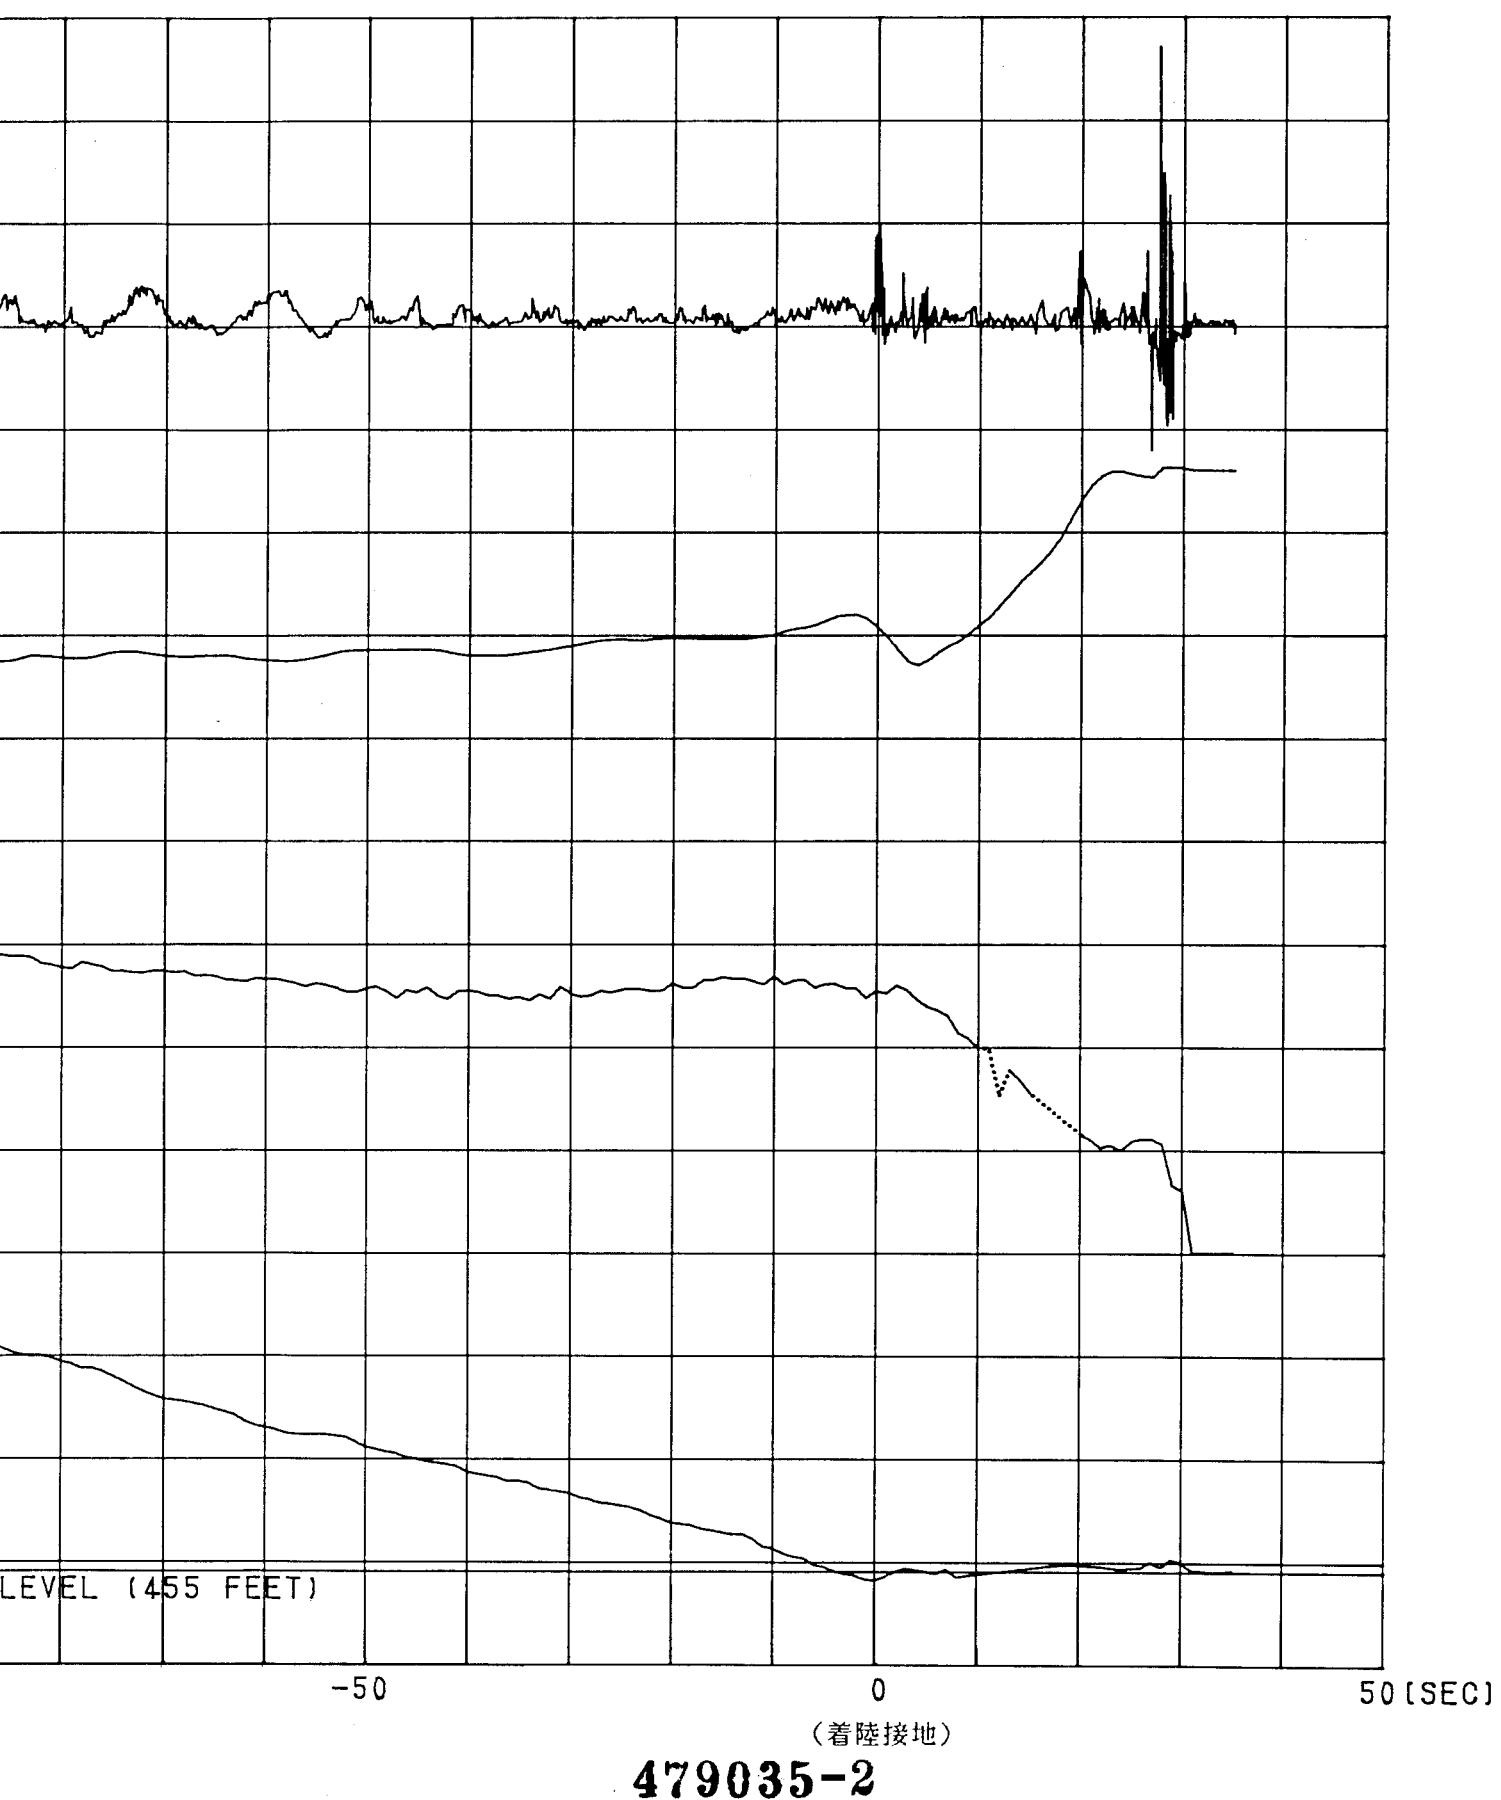
付図2

FDRは損傷がなく、同装置には当該飛行の気圧高度、指示対気速度、機首方位(磁方位)、垂直加速度、経過時間及びラジオ送信時におけるキーイングの六つのパラメータが記録されていた(付図2参照)。

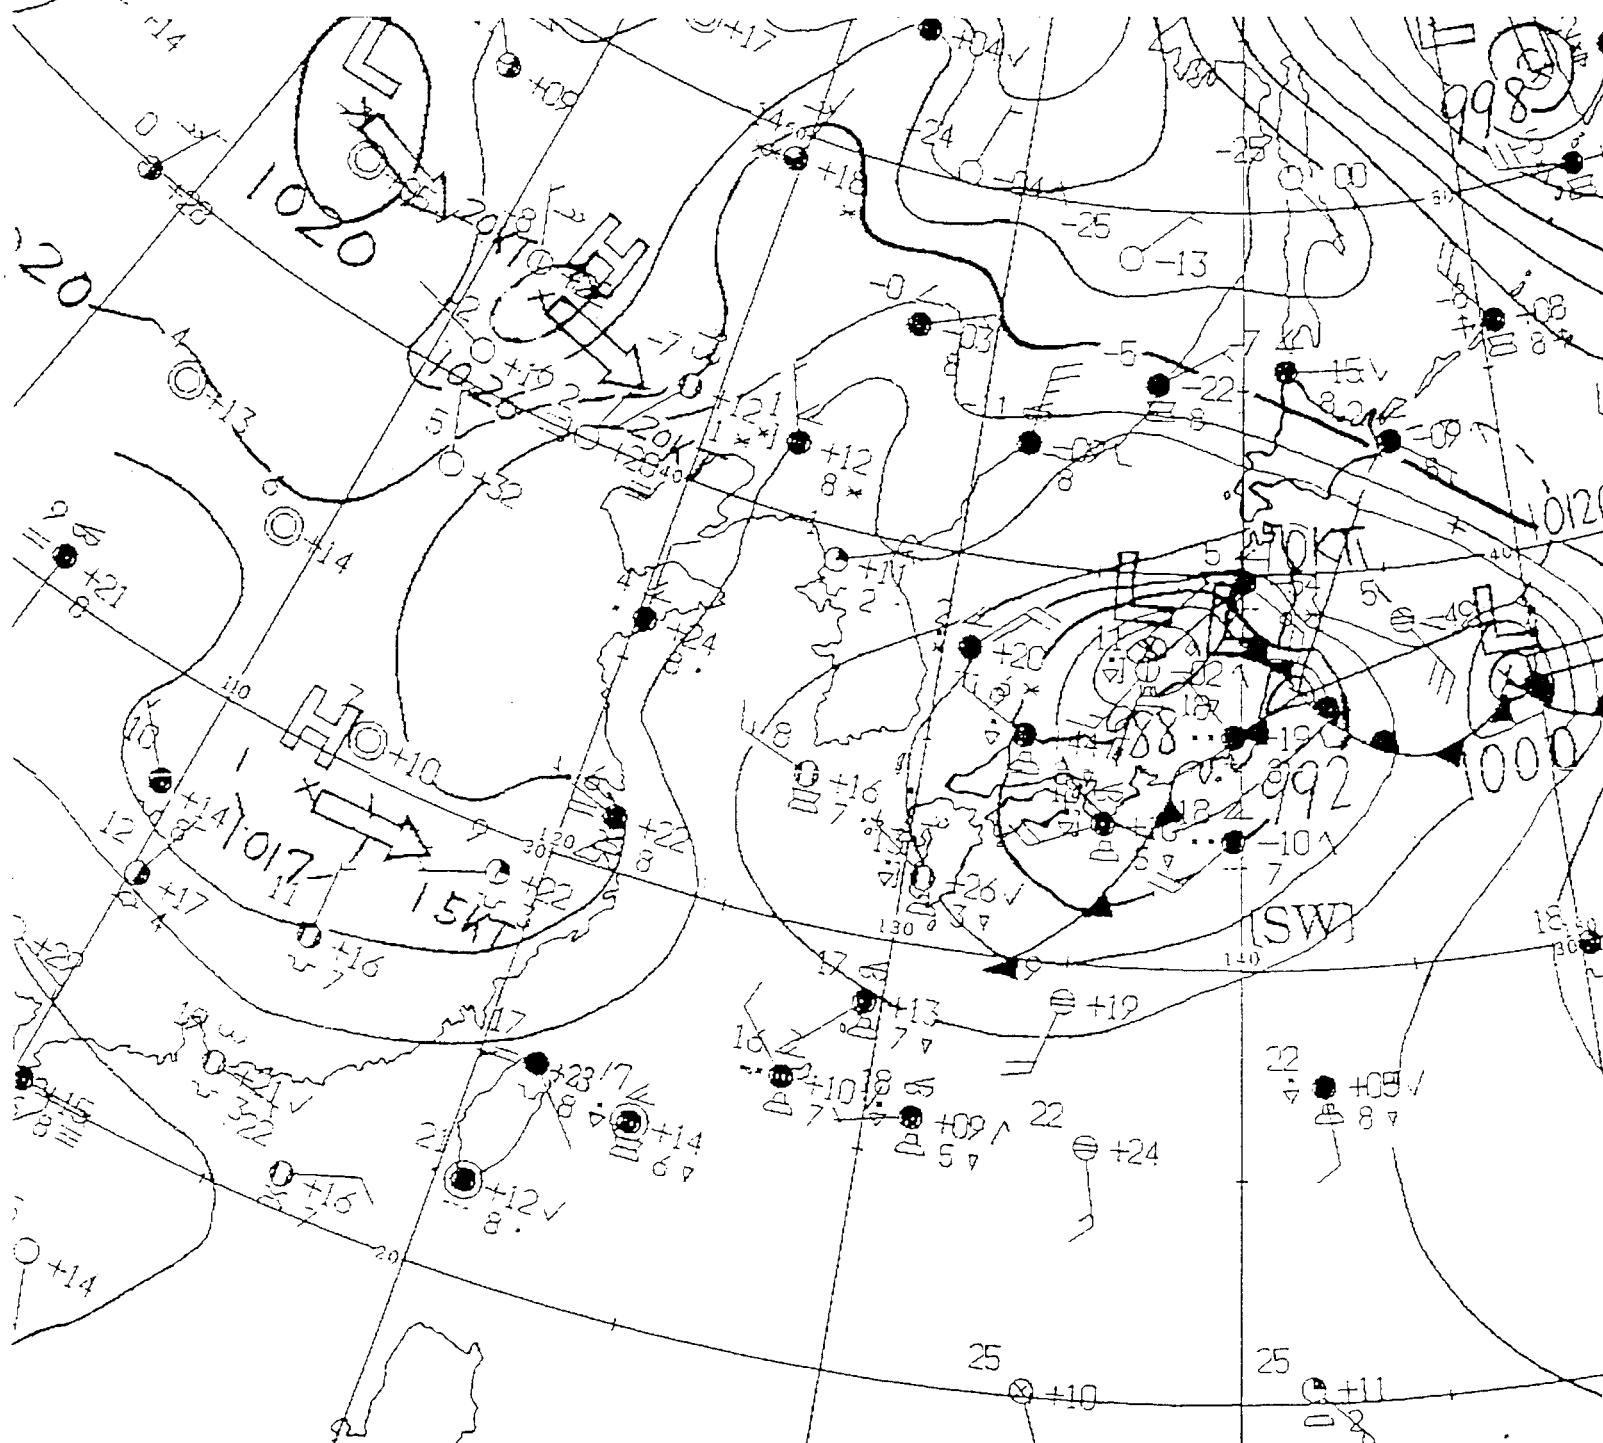
## 付図 3

このため近畿地方から東北地方にかけて各地とも天候は悪く、花巻地方は午前中から降雪が続き、視程は1,000メートルを上下する状況であり、その他の東北地方の空港も概ね同程度の天候推移であった(付図3 地上天気図参照)。

18時00分現在、日本海の低気圧から関東東の低気圧にかけて閉塞前線が延びており、これら二つの低気圧に南からの暖湿気流が東北地方にかけて流入している。このため花巻空港付近は、気温が上昇し湿った雪が降りやすい気象状況にあった(付図3 地上天気図参照)。
