# 航空事故調査報告書

ティラトーン式ティエラ 2 型超軽量動力水上機

岡山県笠岡市

昭和61年 7 月14日

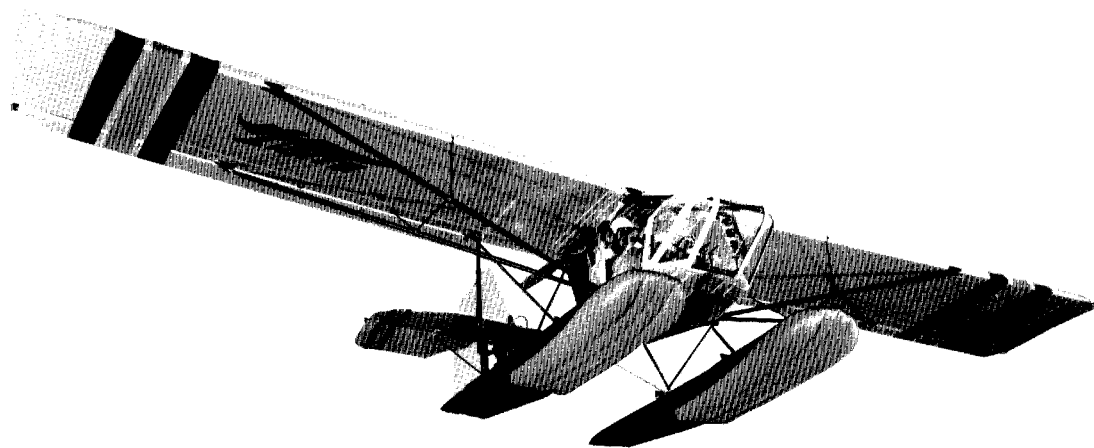
ティラトン式ティエラ 2 型超軽量動力水上機

ティラトーン式ティエラ2型超軽量動力水上機は、事故のあった前日の09時00分ごろ、岡山県笠岡市神島寺間地笠岡干拓地内の池(270メートル×100メートル)において、操縦者が搭乗して離着水飛行を3回実施したところ、離水の際のフロートの水切れが悪かったので、当日の飛行を中止し、フロートの取付け角度(付図1参照)を大きくする修正作業を実施した。
