航空事故調査報告書
東京大学所属
アレキサンダー・シュライハー式ASK21型JA2379
栃木県河内郡鬼怒川滑空場
昭和62年10月18日

昭和63年4月6日
航空事故調査委員会議決

1.1 航空事故の概要

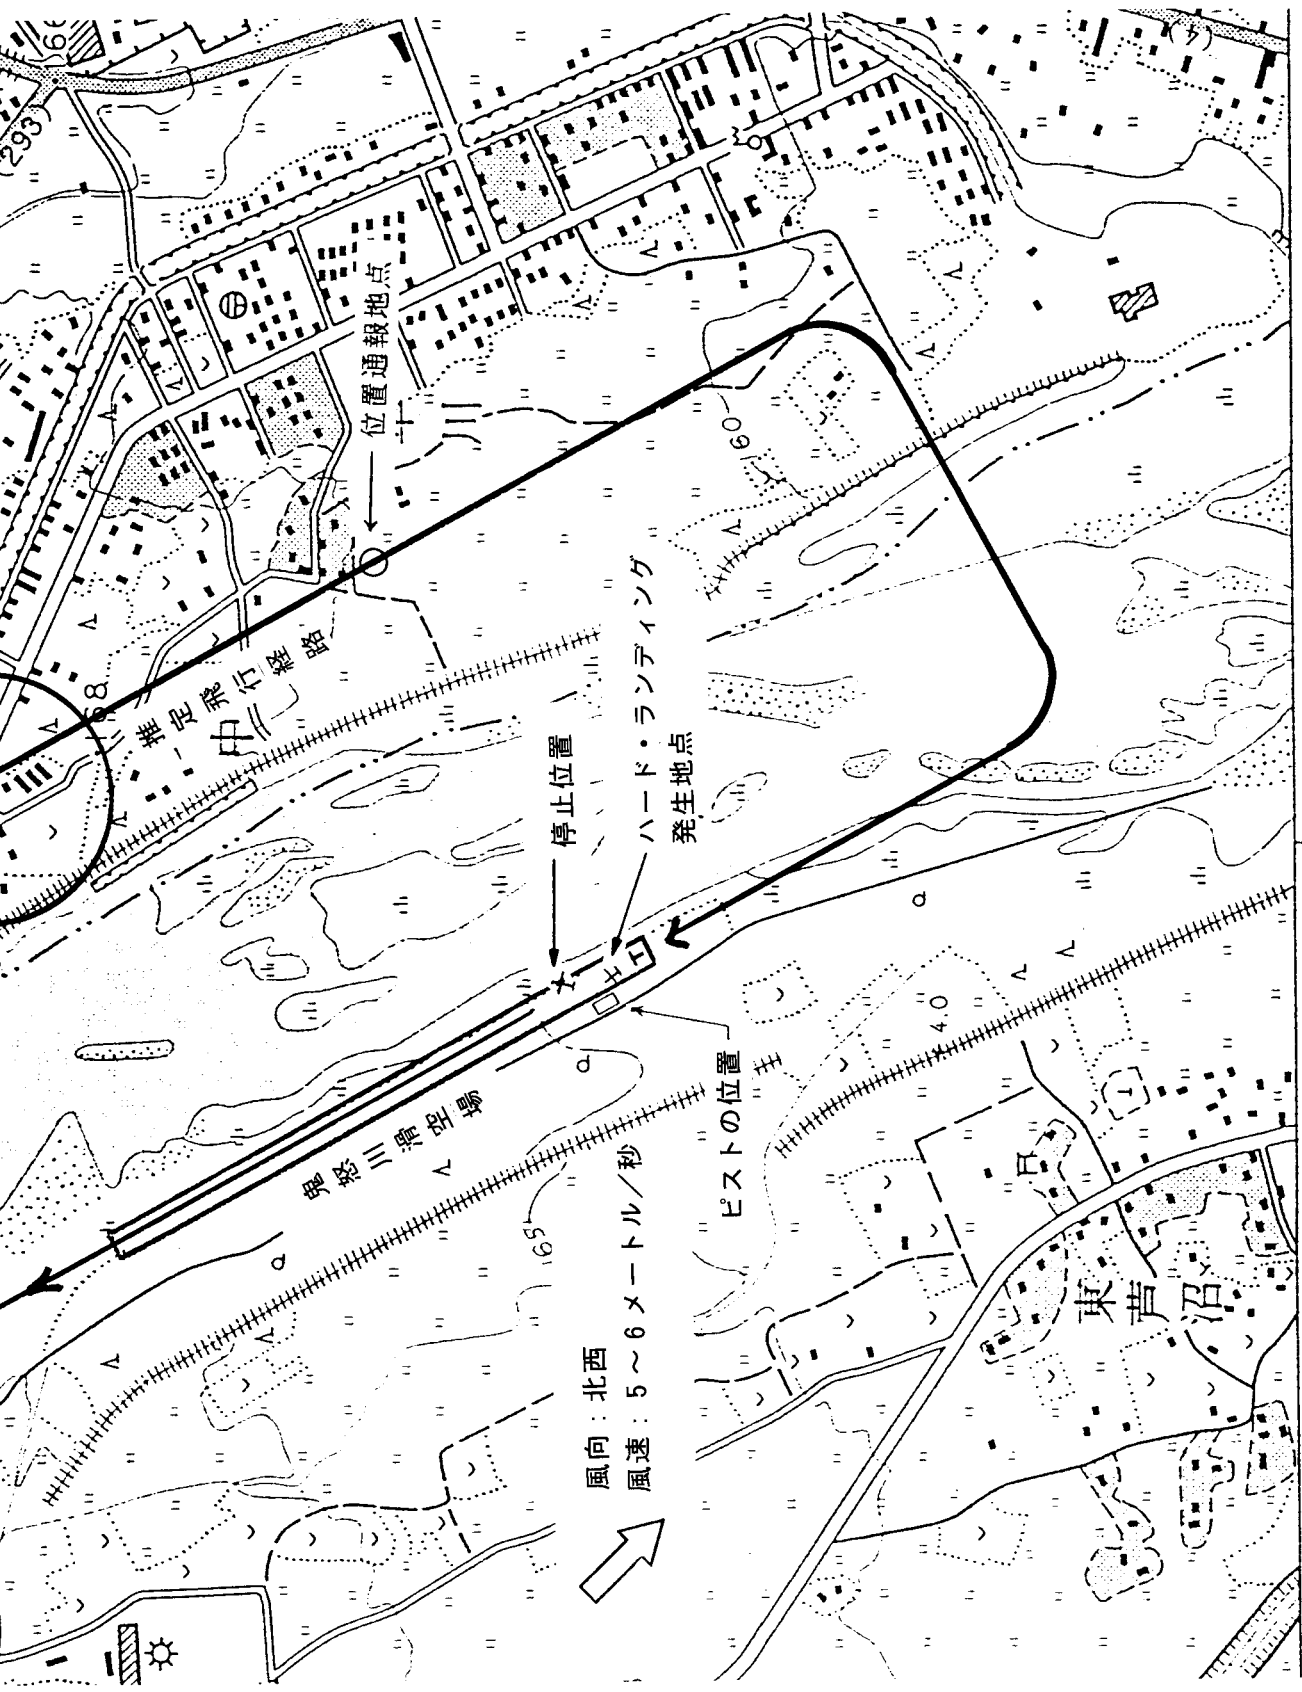
606006-1

その後同機は、付図のとおり、ダウン・ウインド・レグ等で左右の360度旋回を繰り返しながら直線飛行に移り、高度約170メートル、速度約85キロメートル/時で、チェック・ポイント(位置通報地点)を通過したことをピストに報告した。

同機は、機長の操縦により、ダイブ・ブレーキを併用して、右フォワード・スリップにより大きな沈下率で降下し、通常の着陸接地点近くまで滑走路の軸線に沿って進入した。機長は、接地の直前に右の傾きを修正したが、同機の機首は滑走路方向に戻ることなく、やや機首下げに近い姿勢で滑走路左側にハード・ランディングした。
