航空事故調査報告書  
新日本国内航空株式会社所属  
ベル式206B型JA9246  
青森県青森市清水字浜元  
昭和62年8月15日

昭和63年6月1日  
航空事故調査委員会議決

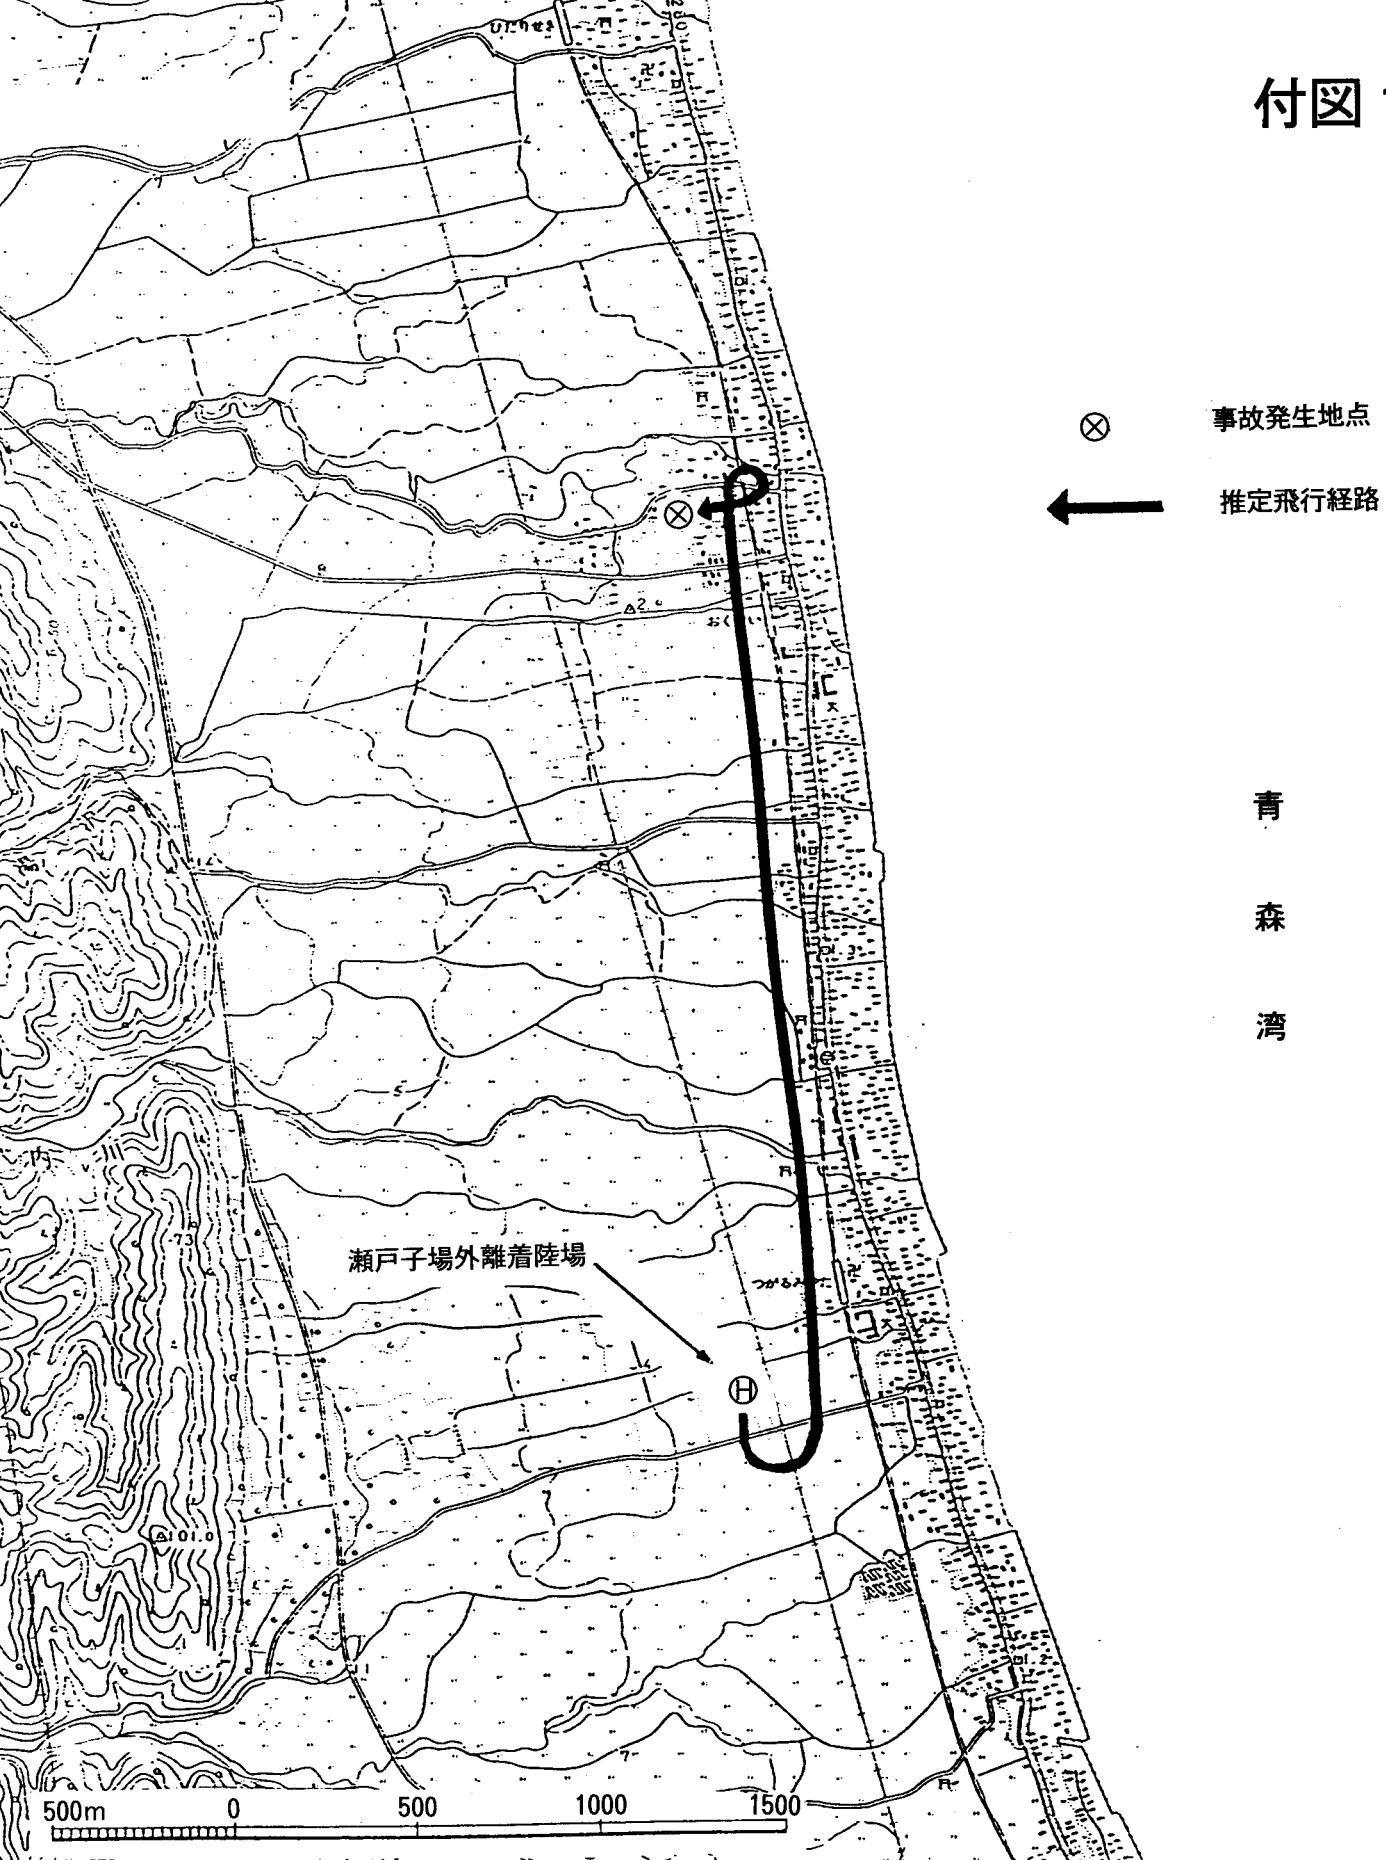
# 付図 1

同機は、西へ向かって薬剤散布を開始し数秒後、南北方向にほぼ水平に展張された電柱の支持線(地上高約9メートル)に接触し、同支持線をスキッドに引っかけたまま、約10メートル前方の水田に墜落した。

# 推定飛行経路及び現場周辺地図

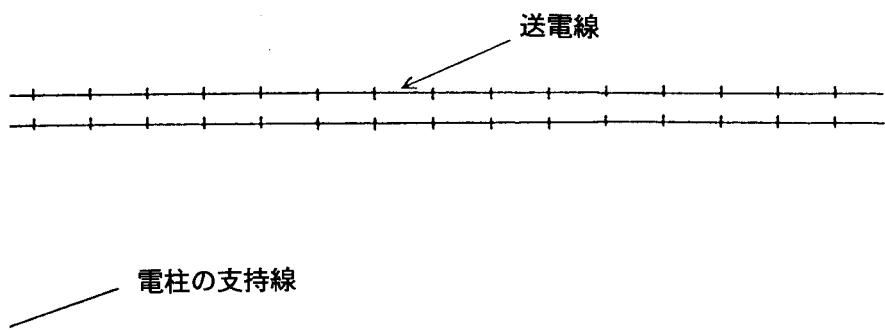
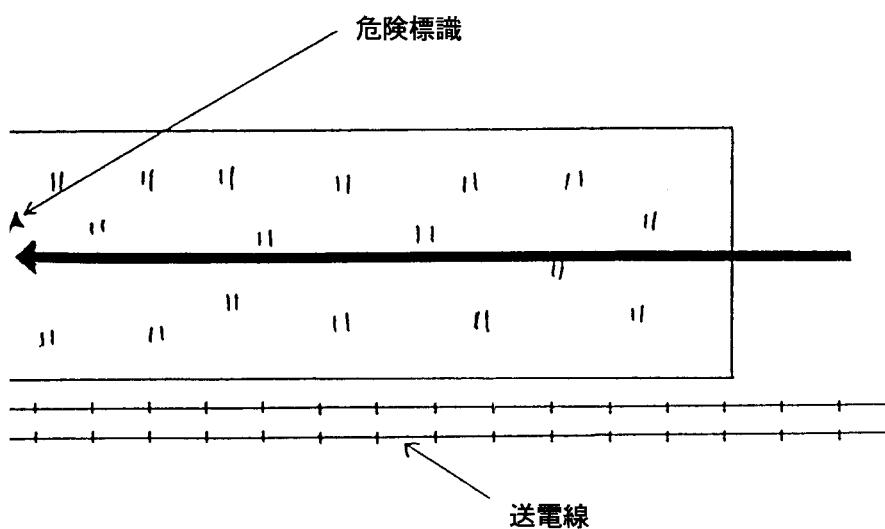
## 付図 2

当該散布地区は津軽半島東部の平野で、事故発生時薬剤を散布していた水田(広さ：東西方向約120メートル、南北方向約30メートル)には、地上高約9メートルに、ほぼ水平な電柱の支持線(直径約2ミリメートルの鋼線7本のより線)が南北方向に張られていた(付図2参照)。また、当該支持線の直下の水田の中央部には、薬剤散布飛行のための危険標識が設置されていた。

## 事故機が接触した電柱の支持線(略図)

← 推定飛行経路  
✖ 事故機の接触位置
