航空事故調査報告書  
中日本航空株式会社所属  
富士ベル式204B-2型JA9172  
北海道虻田郡倶知安町  
昭和61年7月30日

昭和63年6月15日  
航空事故調査委員会議決

### 1.1 航空事故の概要

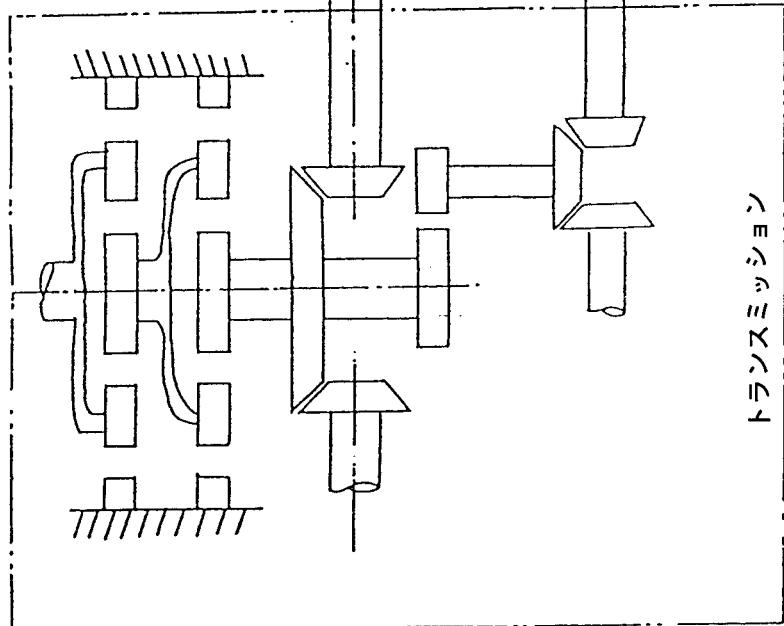
動力伝達概念図

3.1.6 同機が降下中に右旋転に入り、機長が左ラダー・ペダルを踏んでも効果がなかったのは、ギアボックスの傘歯車が破損し、動力の伝達が不可能となったことによるものと推定される(付図3参照)。

ピニオン・シャフト 傘歯車破損

傘歯車破損部

(注) ピニオン・シャフトは、シャフトと傘歯車が一体の設計になっており、本事故においては、上図の黒塗りの部分が破断脱落したものである。
