航空事故調査報告書
マックスエア-式ドリフター型超軽量動力機
茨城県北相馬郡守谷町
昭和63年11月23日

平成元年4月5日

航空事故調査委員会議決

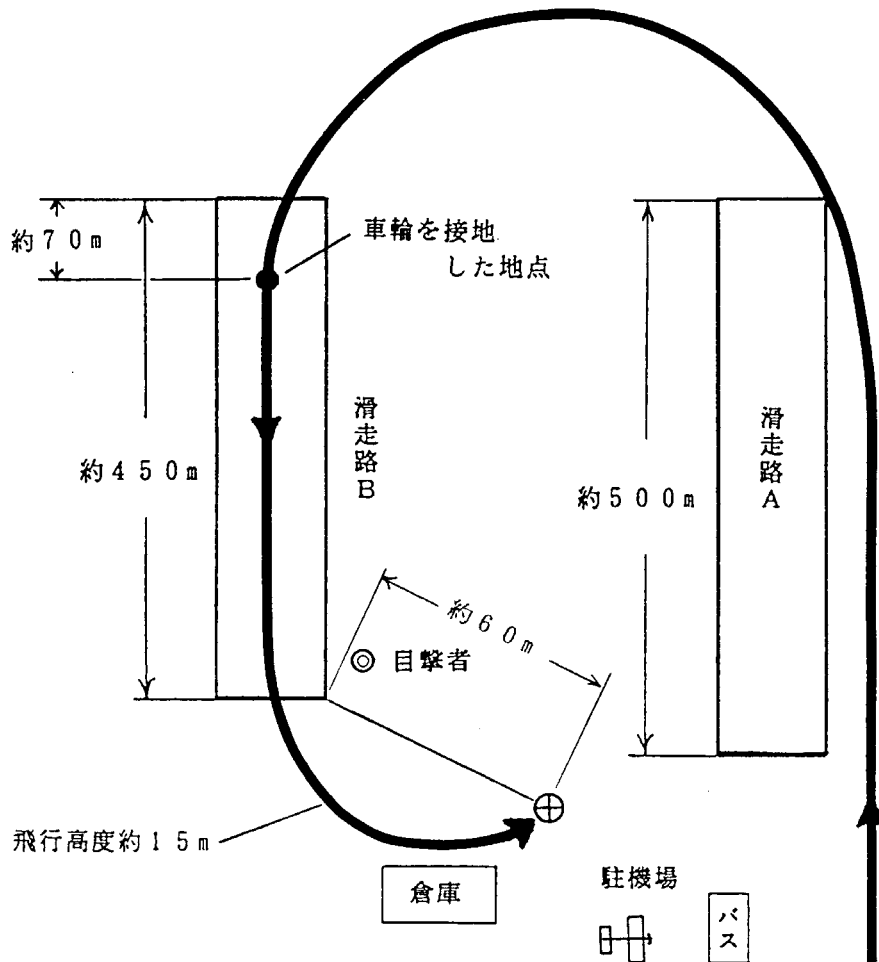
同機は、滑走路Bの北端から約70メートルの滑走路上に車輪を接地後、再び離陸し浅い上昇角で上昇中、突然エンジン音が変わり高度約15メートルで左へ旋回しながら飛行し、間もなく大きく左傾し機首から墜落した(付図1参照)。事故発生時刻は、14時45分ごろであった。

← 推定飛行経路

⊕ 墜落地点
