航空事故調査報告書
ロイヤル航空株式会社所属
ベル式206B型 J A 9 7 3 6
兵庫県三原郡西淡町
平成元年6月27日

平成2年2月21日

航空事故調査委員会議決

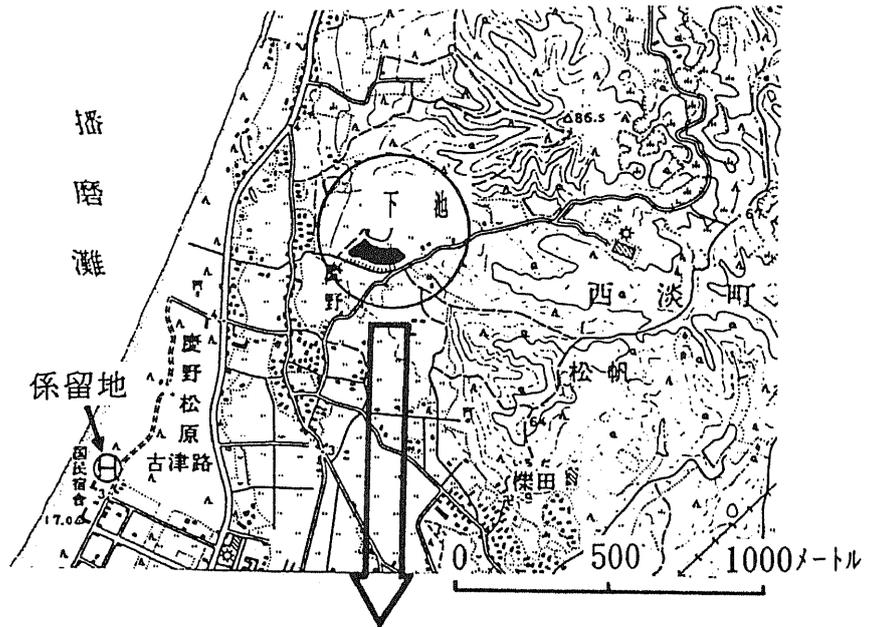
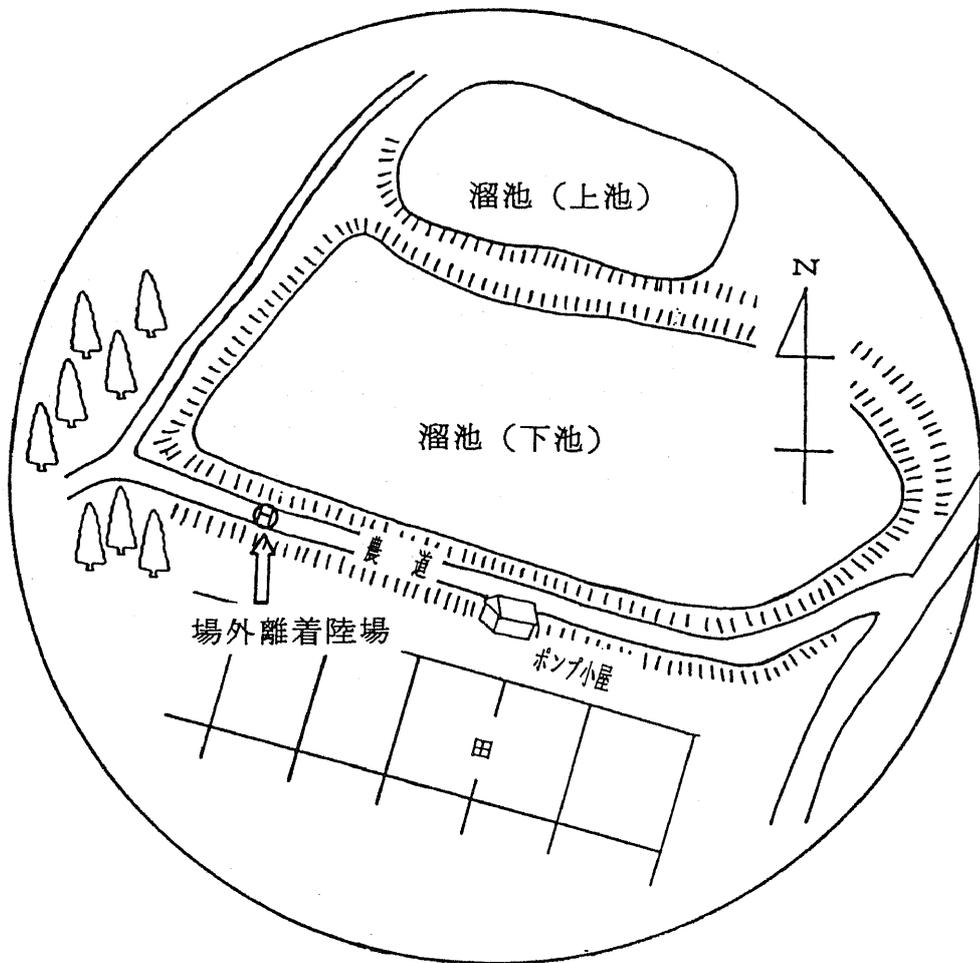
付図-1 事故現場概況図

同機は04時20分ごろから同町松帆の係留地において整備士により飛行前点検が行われたが、異常は認められなかった。その後、04時50分ごろ同機に機長及び整備士の2名が搭乗して、係留地から同町松帆慶野119番地の溜め池「下池」の土手に設けられた場外離着陸場に移動した(付図-1参照)。
