航空事故調査報告書
パラプレーン式PM-2型超軽量動力機
山梨県韭崎市
平成元年 8 月 1 3 日

平成2年4月5日

1.1 航空事故の概要

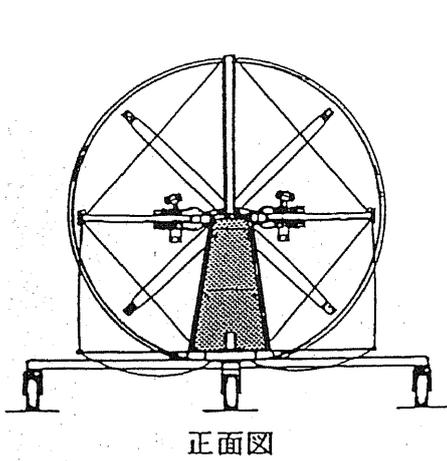
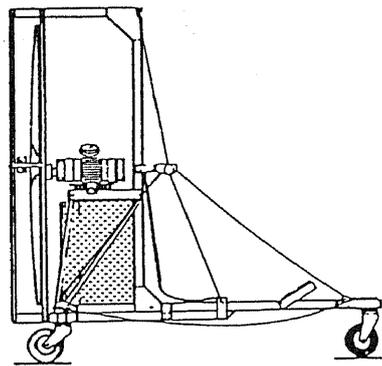
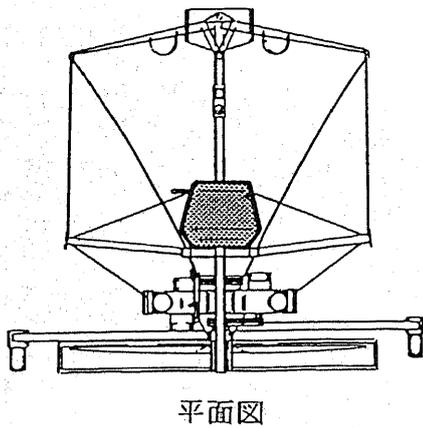
カート三面図

付図 2

パラプレーン式PM-2型 超軽量動力機

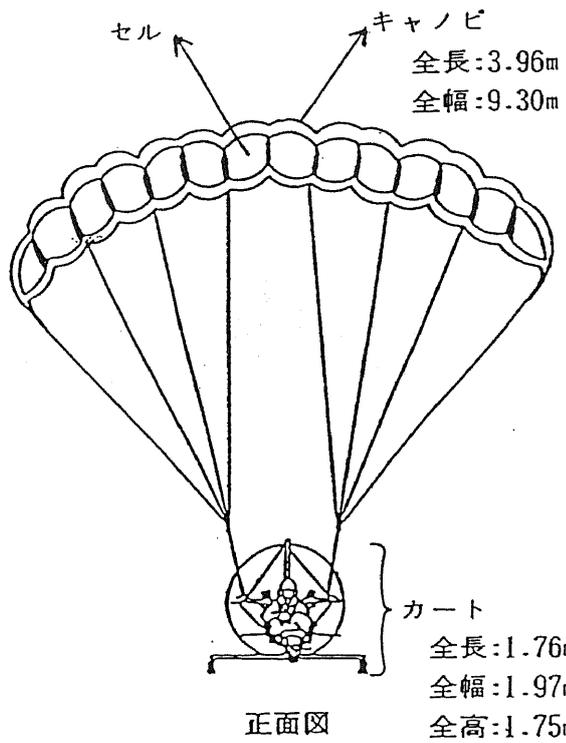
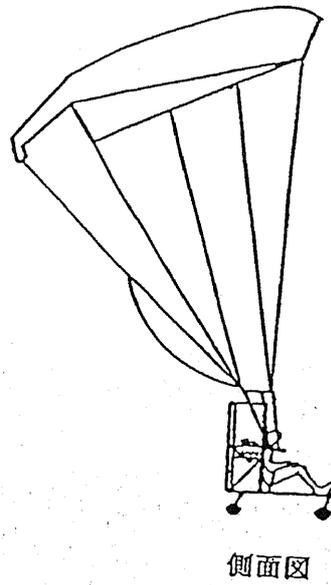
キャノピ展開時

Aは、空き地の北端付近から南に向かって、離陸のため地上滑走を行った。しかし、そのときは風もなく、また、地面の雑草及び凹凸で前輪が左右にフラフラして出力が十分に出せなかったため、速度が不足してキャノピ（付図2参照）が正常な位置に展開せず、約60メートル滑走して離陸を中止した。続いて、5回くらい離陸を試みたが、同じような状態だったので、その日は飛行を取りやめた。
