# 航空事故調査報告書

ウルトラライト・エアクラフト式チャレンジャーⅡ型超軽量動力機

長野県大町市

平成元年10月21日

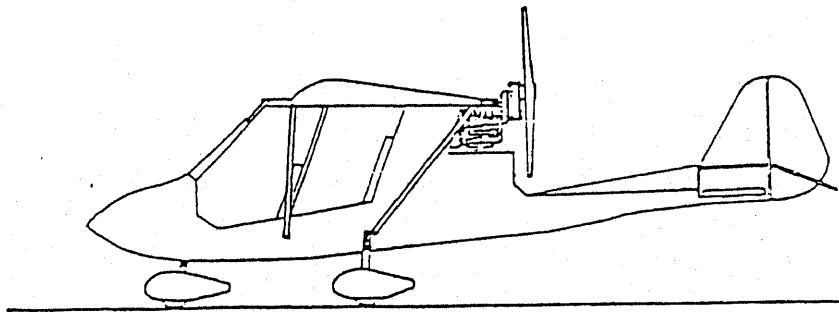
写真1 飛行場付近の状況

北に向かって飛行した後、右旋回し再び飛行場上空に戻り飛行場上空を対地高度約200フィートで通過し左旋回を行い、飛行場の西側に飛行した（付図1参照）。同機は飛行場西側に位置する樹木のため見えなくなったので、エンジンの音を追っていたが、20～25秒経過してエンジン音が消えた。その後、しばらくしても同機が現れないので、不測の事態を心配しクラブ員Cが超軽量動力機で飛行場周辺を捜索し、15時40分ごろ飛行場の北西約500メートルに位置する山林（大町市大字社宮本地籍）に墜落している同機を発見した（写真1及び2参照）。
