航空事故調査報告書
エアコマンド式532型ジャイロプレーン
北海道石狩郡石狩町
平成2年4月29日

平成2年10月3日

航空事故調査委員会議決

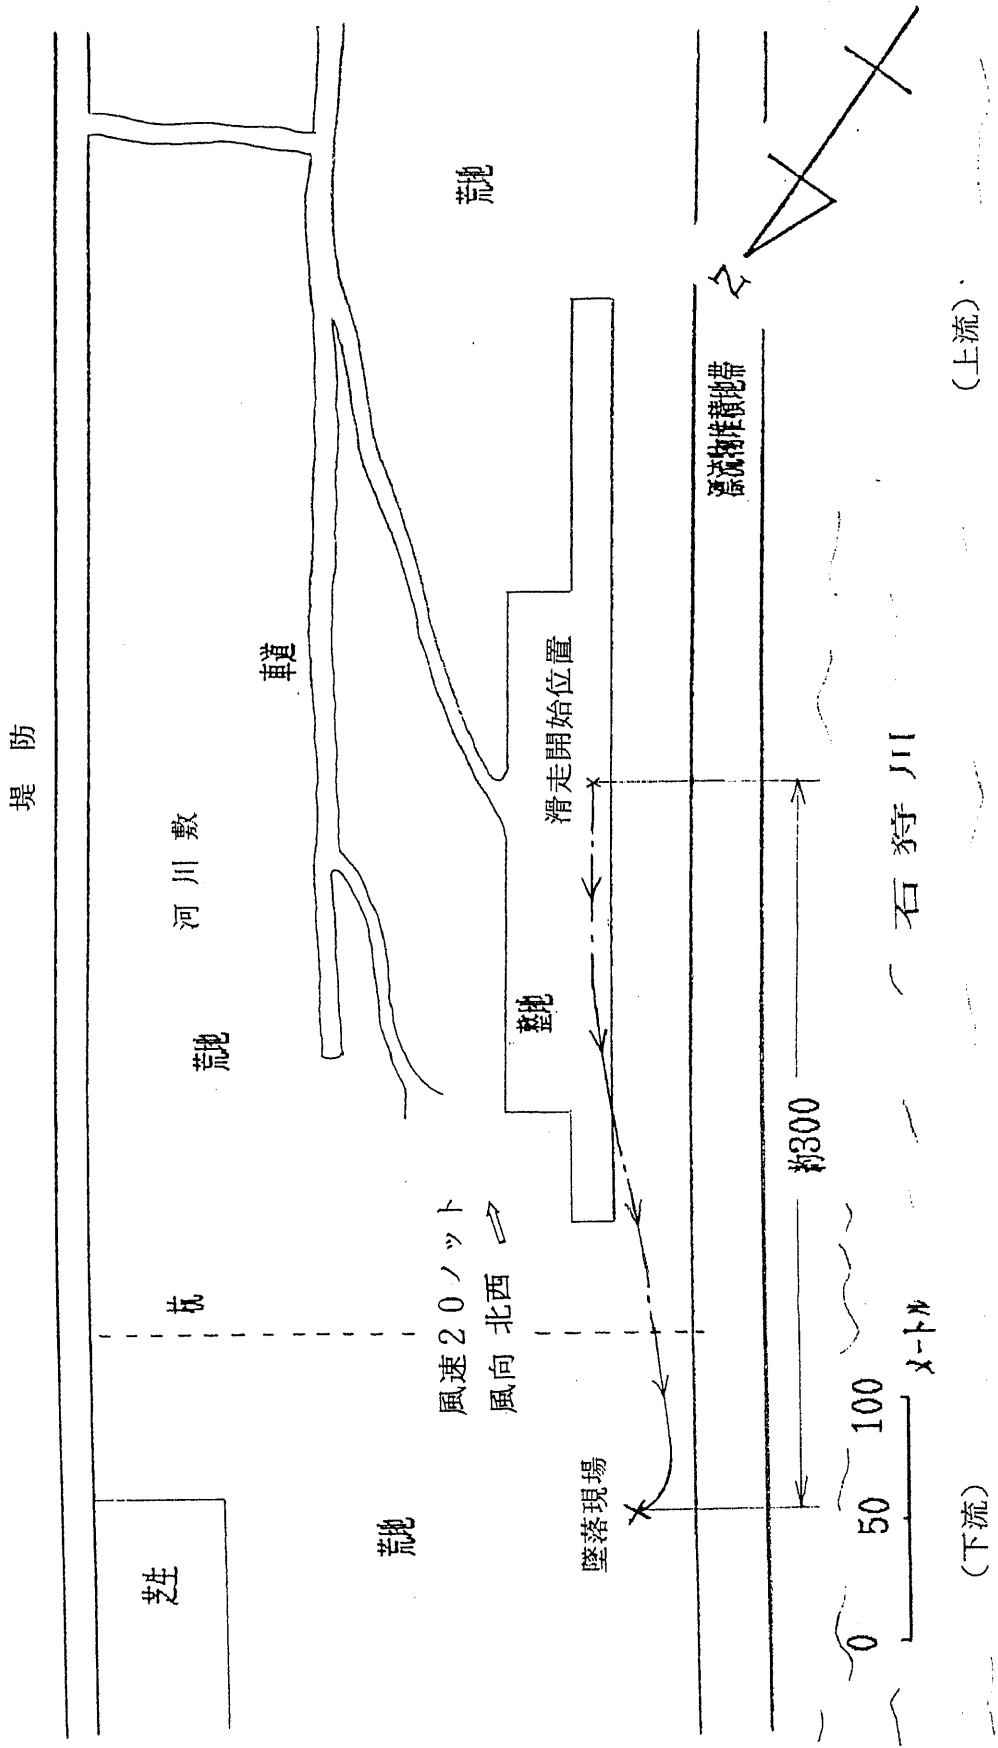
付図1 推定飛行経路

操縦者はジャンプ飛行のみを行うと言って同機に搭乗し、予備回転装置でロータを回転させてから操縦桿の動きを点検したのち、エンジン回転数を上げて北西に向かって地上滑走を開始し、約40メートル滑走した地点で離陸した。滑走開始地点から約250メートル、高度約30メートルに達したあたりで右旋回を開始した。旋回中に「バンバシッ」という異常音が発生し、その直後に急降下状態となり前方向に1回転し墜落した。

墜落場所は出発地点から北西に約300メートルの地点であった。
