航空事故調査報告書
日本フライングサービス株式会社所属
パイパー式PA-46-310P型JA3956
岡山空港
平成3年1月13日

平成3年5月8日

1.1 航空事故の概要

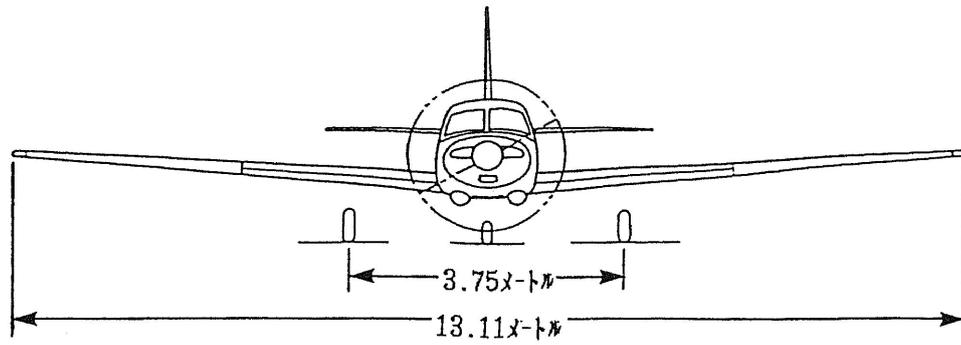
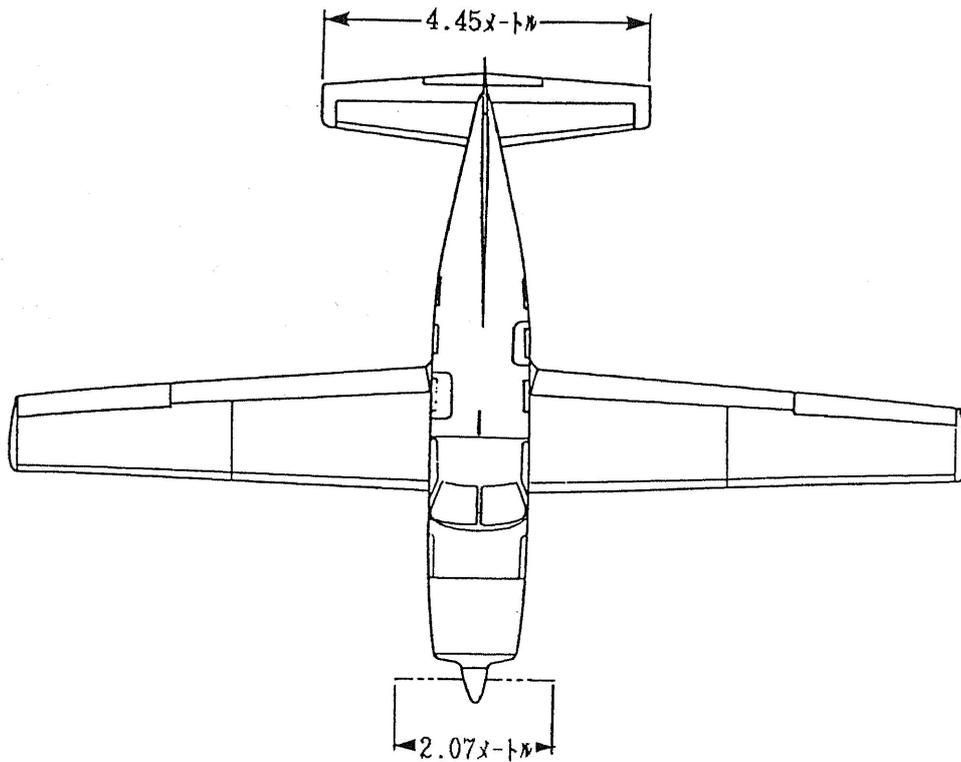
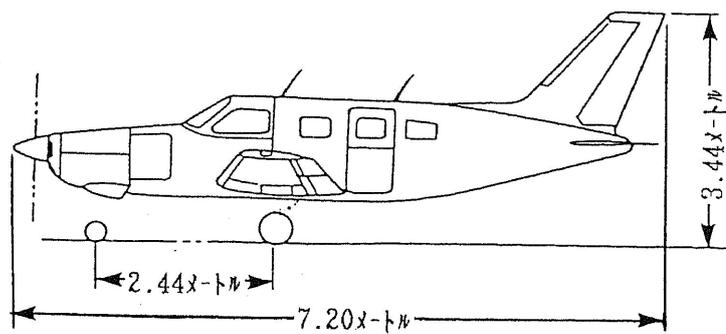
写真 事故機の状況

右からの横風であったため、右に機体を少し傾け、左ラダー・ペダルを踏んだウイング・ロー法で進入し、フラップをフルダウン、速度を約 85 ノットとして最終進入した。滑走路進入端上空を通過した地点でパワーをアイドルにして、引き起しを開始し、滑走路進入端から約 300～400 メートルの滑走路中心線上に右主車輪から接地、少し遅れて左主車輪が接地し、数秒後に前車輪が滑走路に接地した。そのまま滑走路上を滑走していた際、左ラダー・ペダルを踏んでいたため、左方向へ機体が回りだした。右ラダー・ペダルを踏んだが、修正できず、滑走路進入端から約 600 メートルの地点で滑走路から左へ逸脱し、着陸帯を走行してマンホールに前車輪を乗り上げた際に前脚等を破損し、約 30 メートル進んだ地点に前のめりの状態で停止した（写真参照）。

前脚 破 損

前脚ドア 破 損

3.1.5 同機は、左に偏向して滑走路を逸脱後、着陸帯内の芝生内にあったマンホールに乗り上げ、その際、前脚等を破損したものと認められる。
