航空事故調査報告書

ウルトラライト・エアクラフト式チャレンジャー型超軽量動力機

茨城県北茨城市

平成3年1月4日

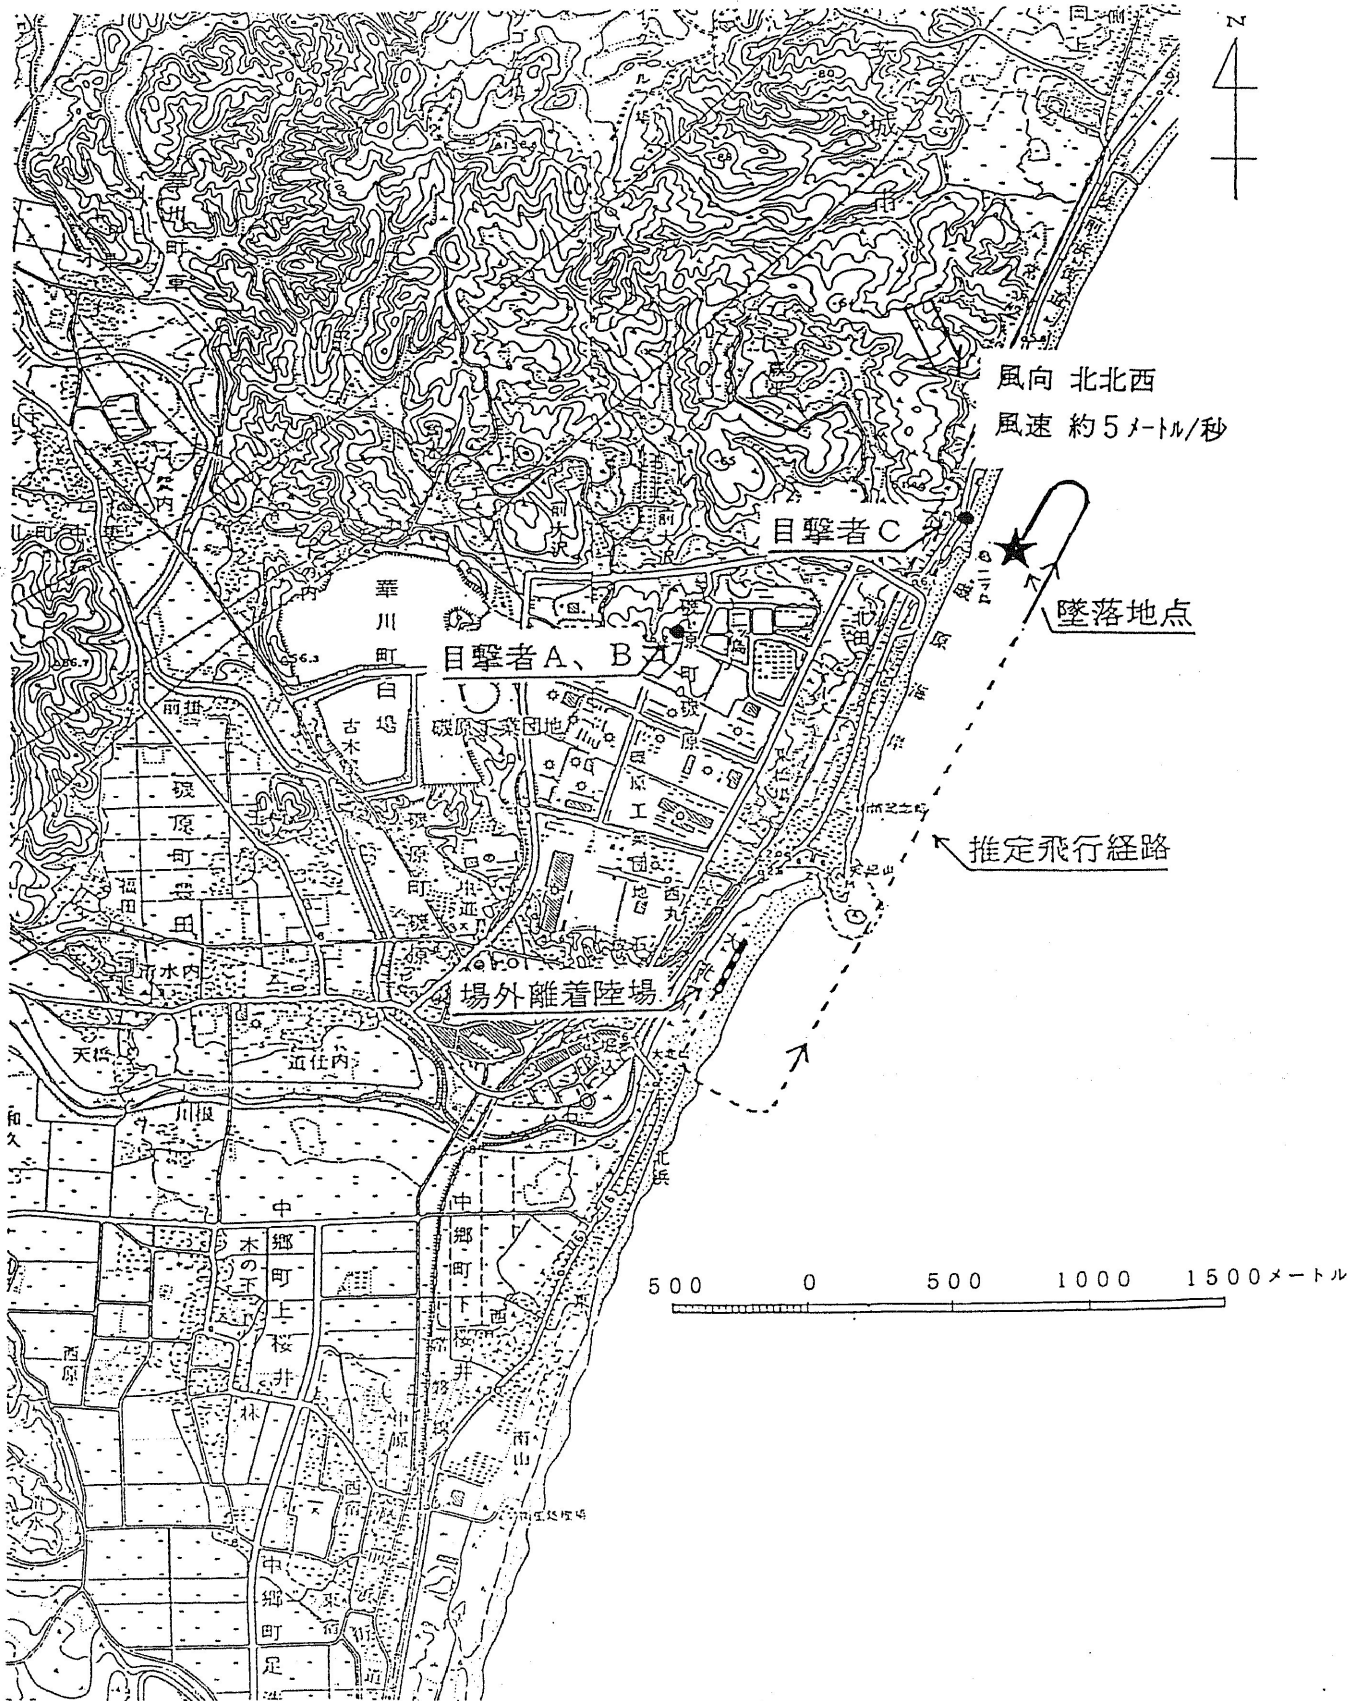
付図1 推定飛行経路図

同機は、海岸線の沖合約200メートルの上空を、北北東に向かって高度70～80メートルで飛行し、二ツ島を少し過ぎたところで左旋回を行って引き返し、南南西に向かって飛行していた。目撃位置が遠いため左右の判別はできなかったが、片方の翼が突風にもぎ取られるように、上方に折れ曲がって機体からはずれた。

同機は機首を下にしてほぼ真っ逆さまに回転しながら墜落し、海面で大きな水しぶきが上がったのが認められた。機体からはずれた翼は、木の葉のようにヒラヒラと、機体の後から落下した。
