航空事故調査報告書
株式会社エースヘリコプター所属
アエロスパシアル式AS350B型JA9771
長野県南安曇郡安曇村
平成3年8月4日

平成3年11月6日

1.1 航空事故の概要

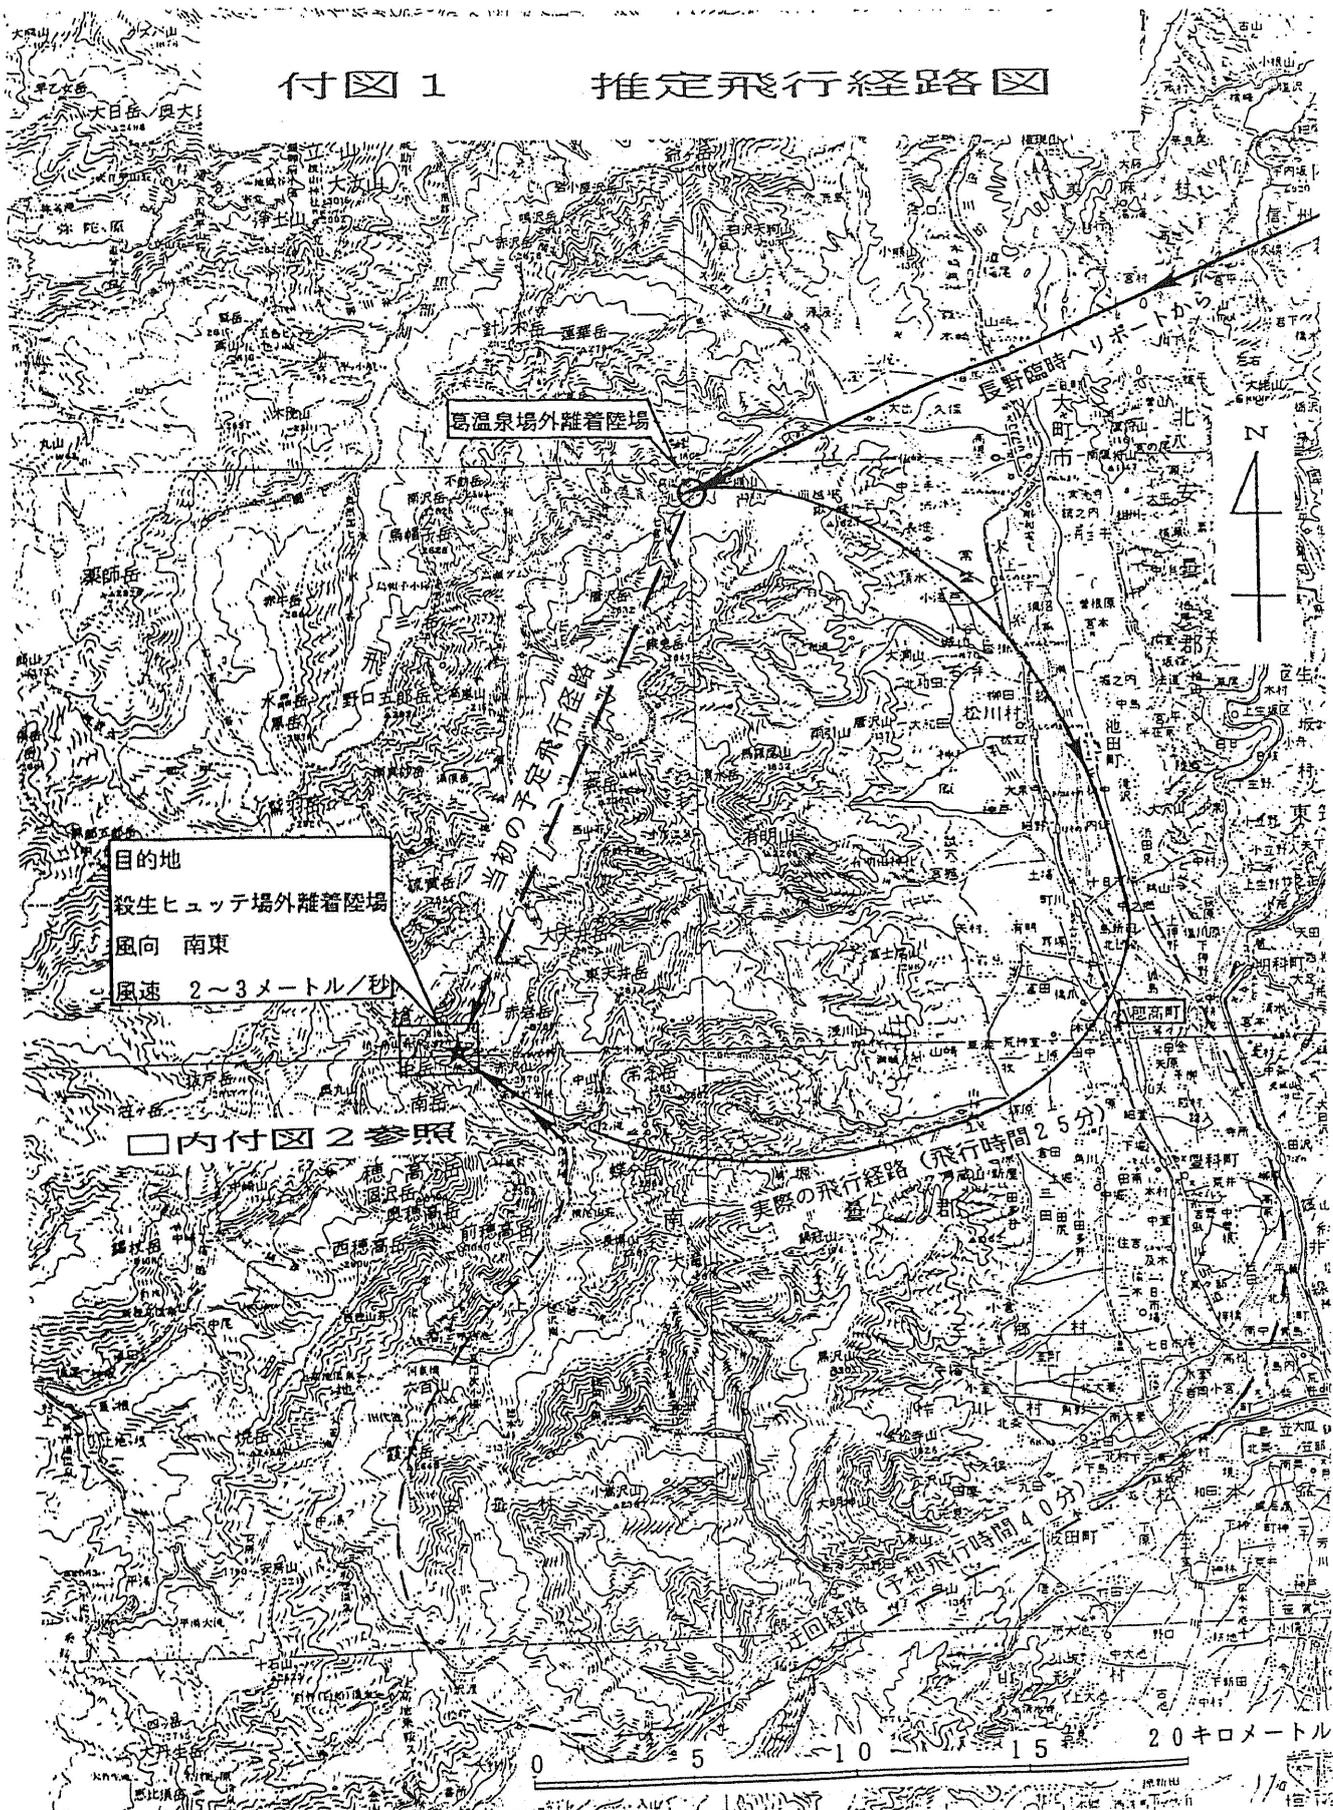
付図1 推定飛行経路図

J A 9 7 7 1 は、平成 3 年 8 月 4 日、夏山登山の状況を報道取材するテレビ局の記者及びカメラマンを槍ヶ岳山腹の殺生ヒュッテ場外離着陸場に運ぶため、機長、整備士及び取材記者が搭乗し、10時30分に長野臨時ヘリポート場外離着陸場を離陸した。途中、10時45分、長野県葛温泉場外離着陸場に着陸し、カメラマンを搭乗させた。目的地より北側の山は中腹から上が雲に覆われていたので当初の飛行経路を変更し、南側に迂回し上高地を経由することとし、目的地までの飛行時間を40分と見積もり、また経路変更に伴い燃料110リットル(86キログラム)を補給して11時00分に同離着陸場を離陸した。(付図1参照)

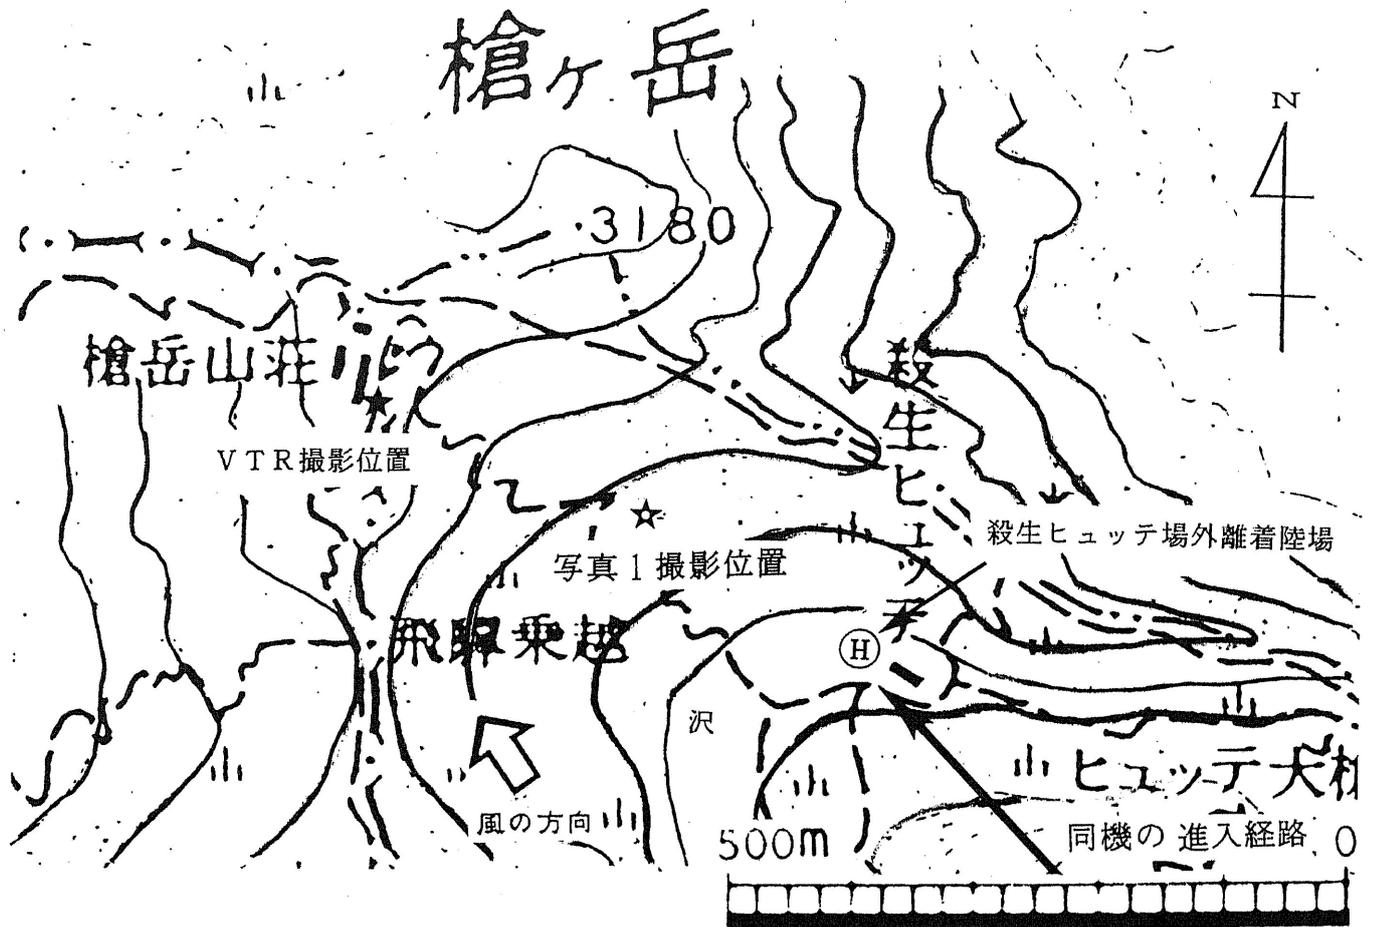
付図2 事故現場見取り図

場外離着陸場の状況も悪いので着陸は無理と思い復行しようとしたが、このときメイン・ロータの低回転警報が鳴ったので上昇も不可能と判断し、離着陸場南西側の沢沿いに降下して離脱しようと、サイクリック・ステックを左に操作し、左ラダー・ペダルを踏んだところ、瞬時に左に旋回して沈下し、スキッドが岩に当たった感じがした後横転した。
