航空事故調査報告書
個人所属
ベル式206L-3型JA6059
愛知県海部郡木曾岬干拓地
平成3年7月29日

平成4年4月16日

航空事故調査委員会議決

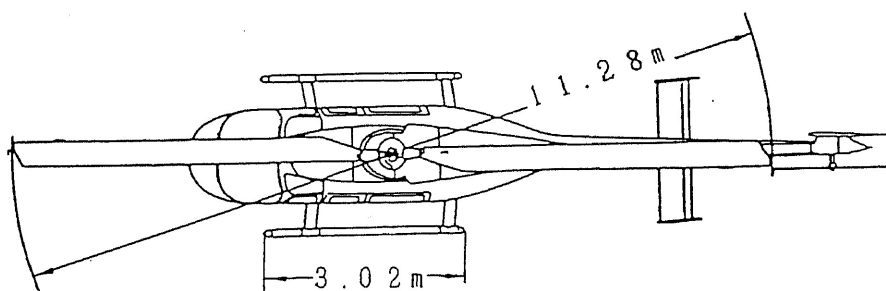
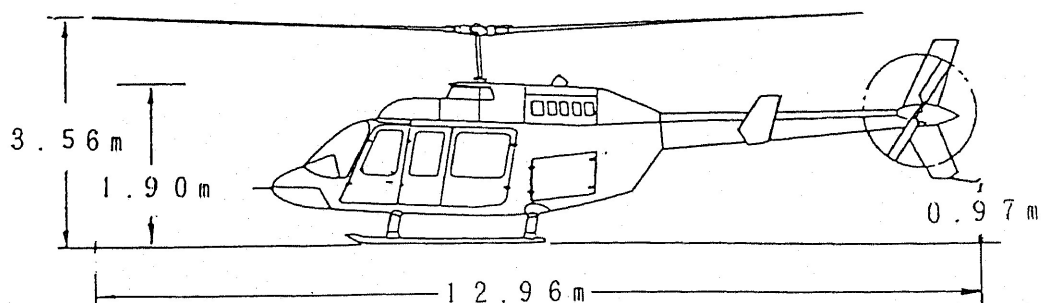
写真1 事故機

機体が停止した時の計器の指示は、トルクが0、N1が64～65%、T.O.Tが570度Cであった。燃料バルブを閉としてエンジンを停止し、機体外に出たところテール・ブームがメイン・ロータで切断されていた。

3.1.5 操縦士は、自ら操縦してオートロテーション・ランディングを行ったが、オートロテーション・ランディングを予期していなかったこと、着陸地域が高さ約1メートルの草地で高度判定が困難であったこと及び当時風が弱く操作が困難であったことから、コレクティブ・ピッチ・フレアーの操作に適切を欠き、接地前にコレクティブ・ピッチを使い切り、同機はハードランディングしてメイン・ロータで尾部を切断したものと推定される。
