航空事故調査報告書
個人所属
ヒューズ式369E型JA9884
愛知県瀬戸市
平成6年5月3日

平成6年12月8日

航空事故調査委員会議決

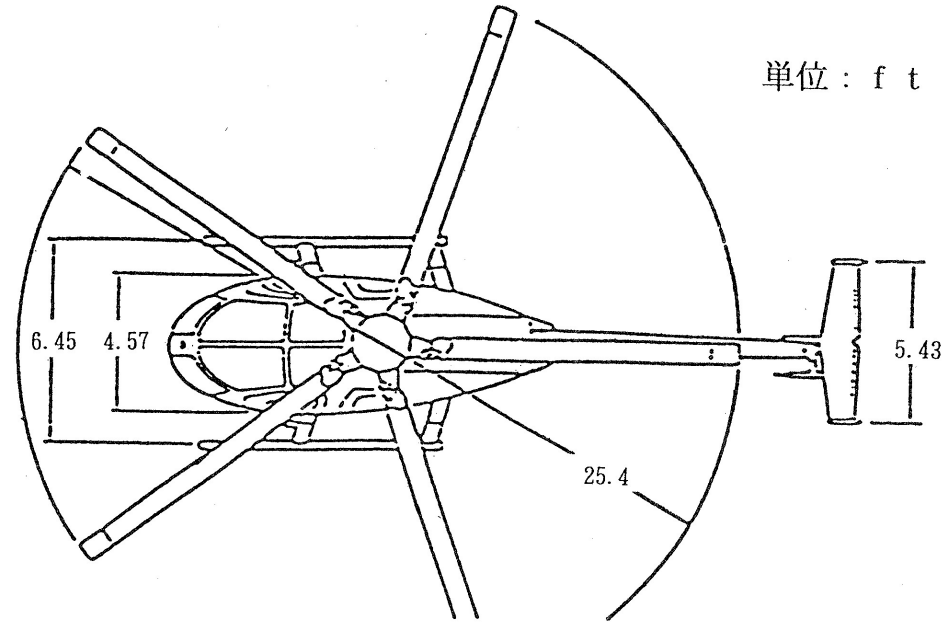
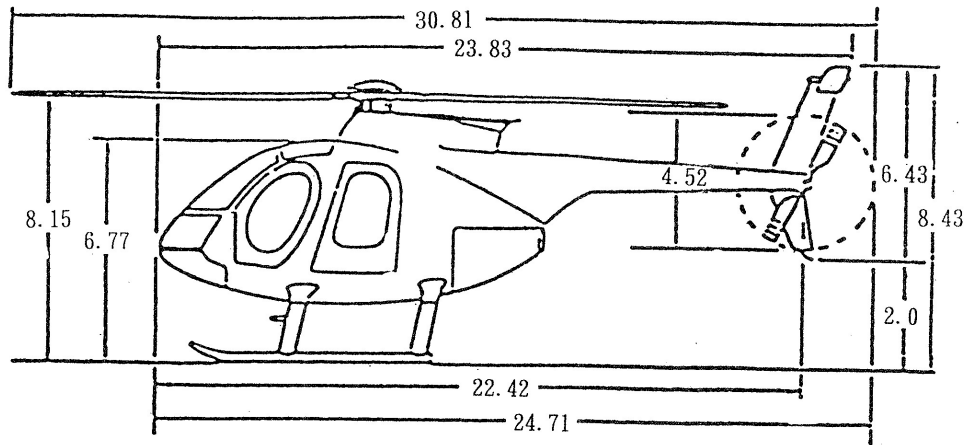
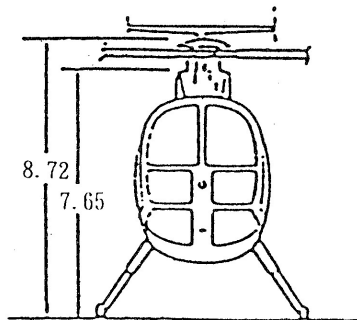
写真 事故機

機体はメイン・ロータ、テール・ブーム及び降着装置等が破損し、機体の左側を下に横転していた。

ブレードは5本ともリード・ラグ・リンク付近で破損していた。

アフト・ブーム・フェアリングがエンジン・コンパートメントのリング及びリブから剥離分断していた。この取り付けリベットは左から右にめくり取られた形で破損していた。

テール・ロータは赤を除き他の3本は先端から約1/2のところ破損していた。

左降着装置の前方ストラットがスキッド底面から約88～92cmの位置で、後方ストラットがスキッド底面から約93cmの位置で破損していた。
