航空事故調査報告書
個人所属
セスナ式TU206G型JA3968
山形空港
平成5年10月24日

航空事故調査委員会議決

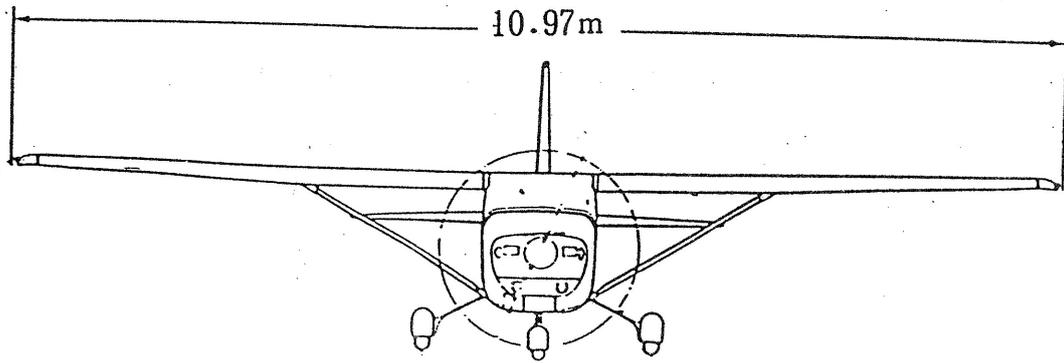
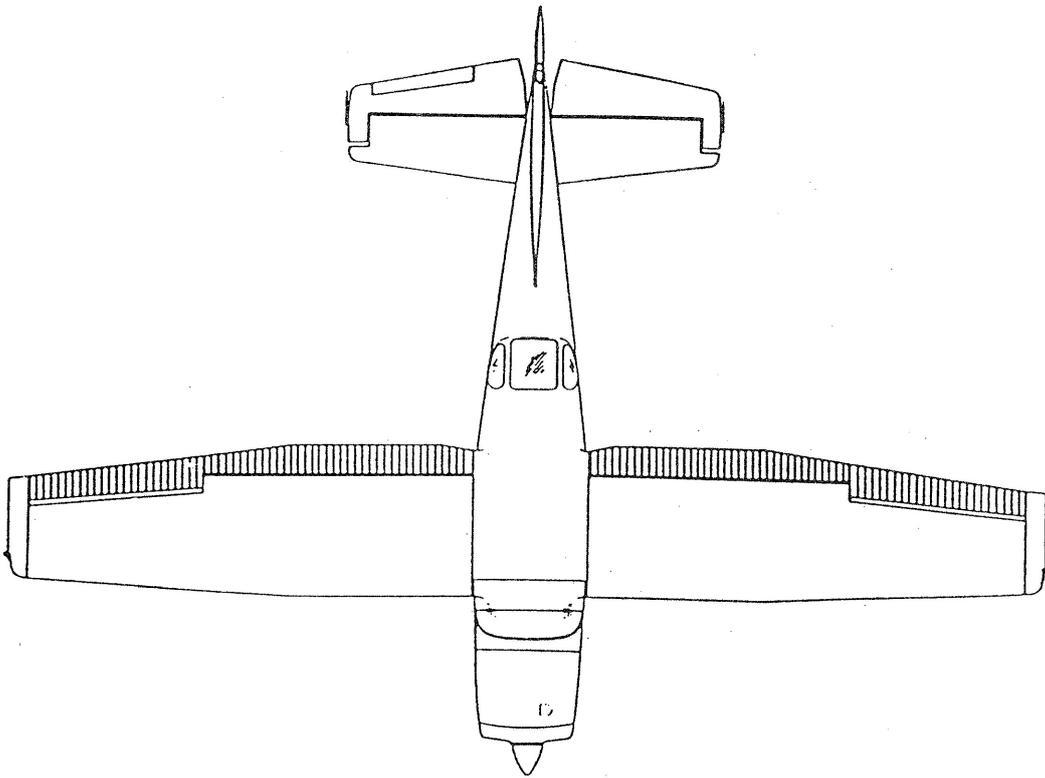
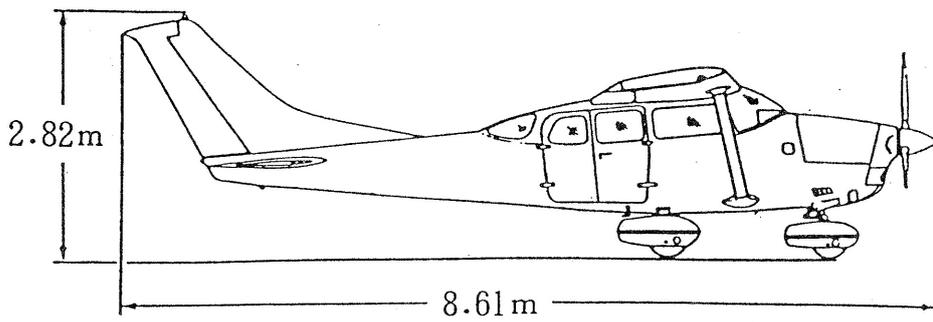
写真1 事故機

同機は、飛行後の点検において、右主翼の翼端付近及びプロペラ・ブレードの先端が損傷しているのが発見された。

プロペラ・ブレード	3枚とも先端から約10cmの位置で後方に湾曲、先端付近擦過損傷
右主翼	主桁損傷、翼端破損、翼端付近の前縁下面損傷
