**航空事故調査報告書**  
**鹿児島国際航空株式会社所属**  
**ベル式206B型JA9464**  
**鹿児島県大島郡笠利町**  
**平成6年11月13日**

平成7年11月15日

航空事故調査委員会議決

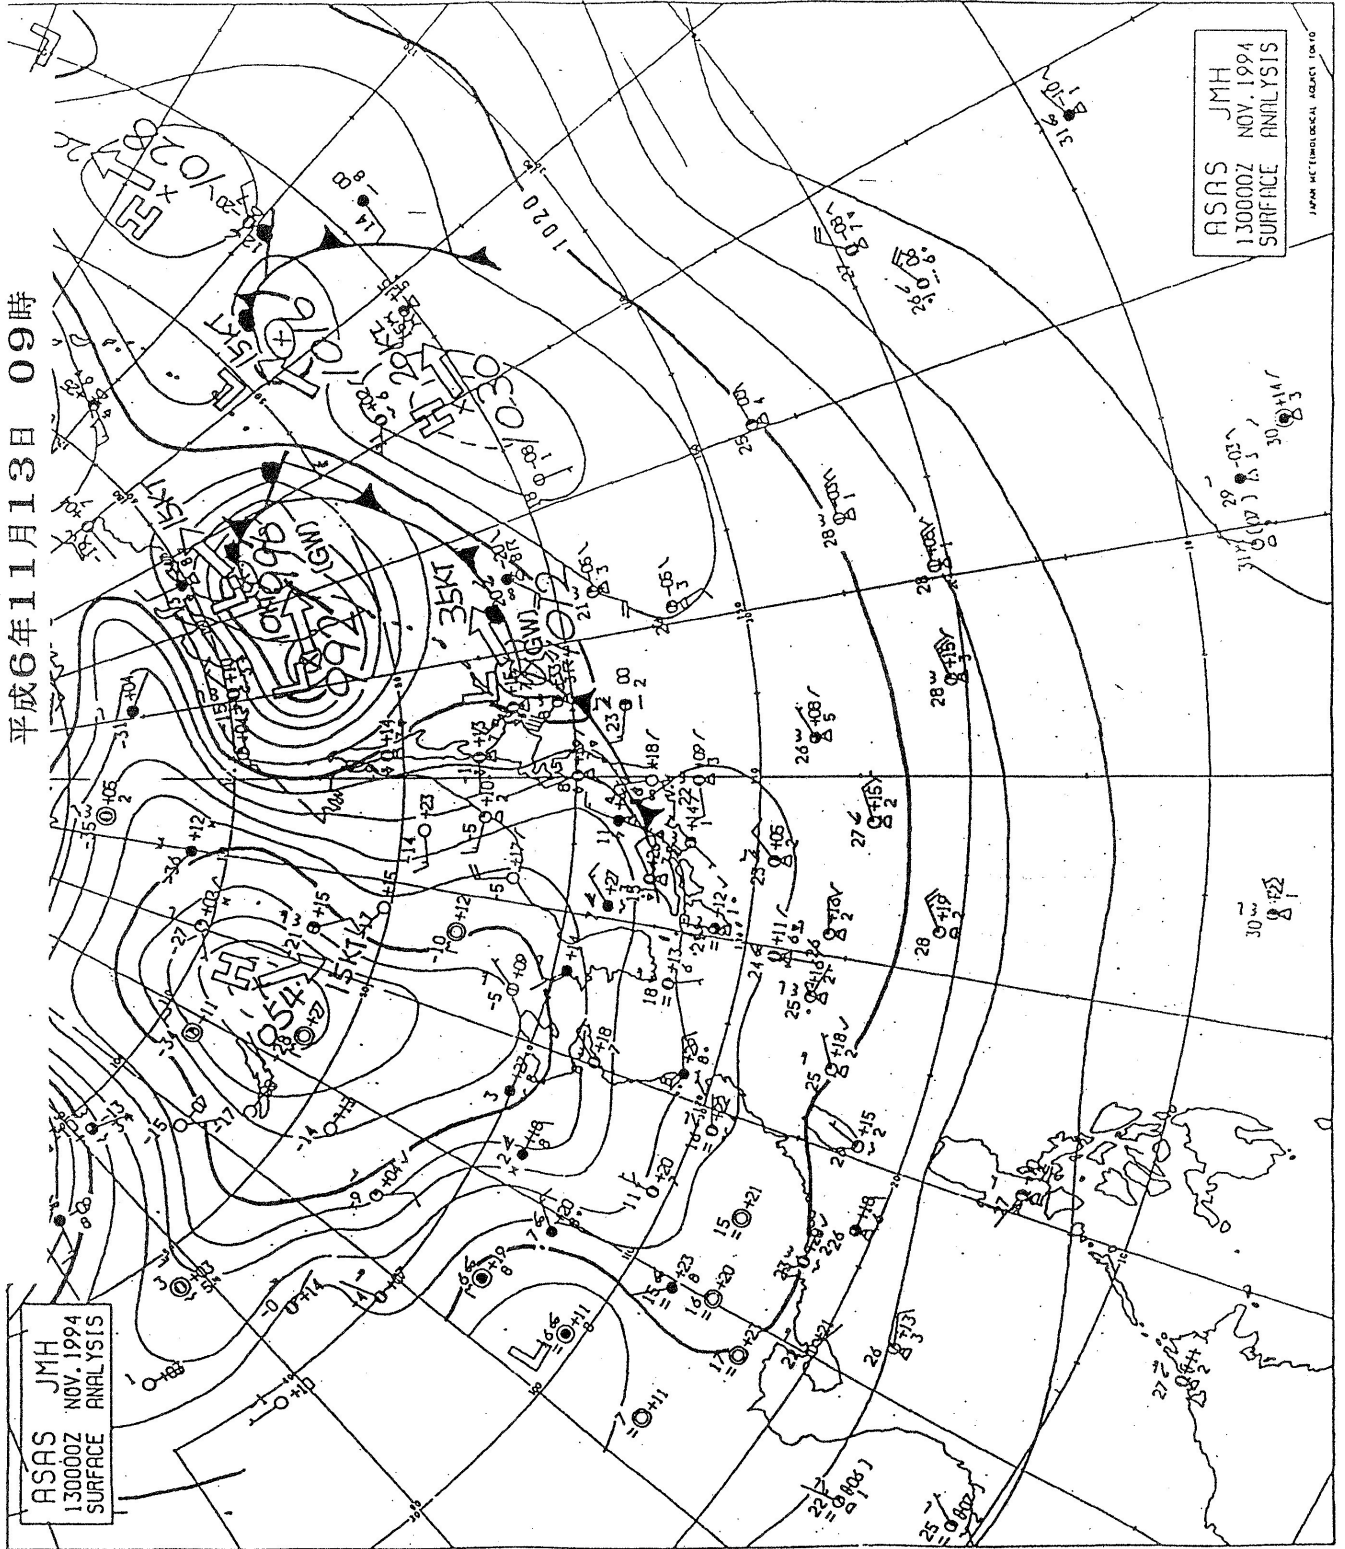
付図 2-1 地上天気図 (ASAS)

海上は、全域とも波がやや高い程度でしょう。(付図2-1参照)
