**航空事故調査報告書**  
**ジャルフライトアカデミー株式会社所属**  
**ビーチクラフト式58型JA5292**  
**長崎空港**  
**平成7年7月22日**

平成8年3月14日

航空事故調査委員会議決

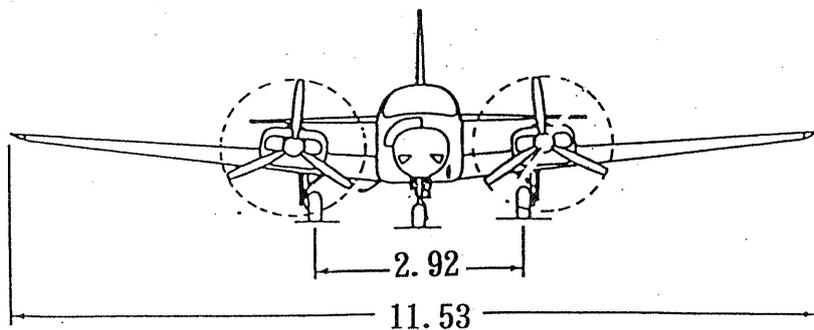
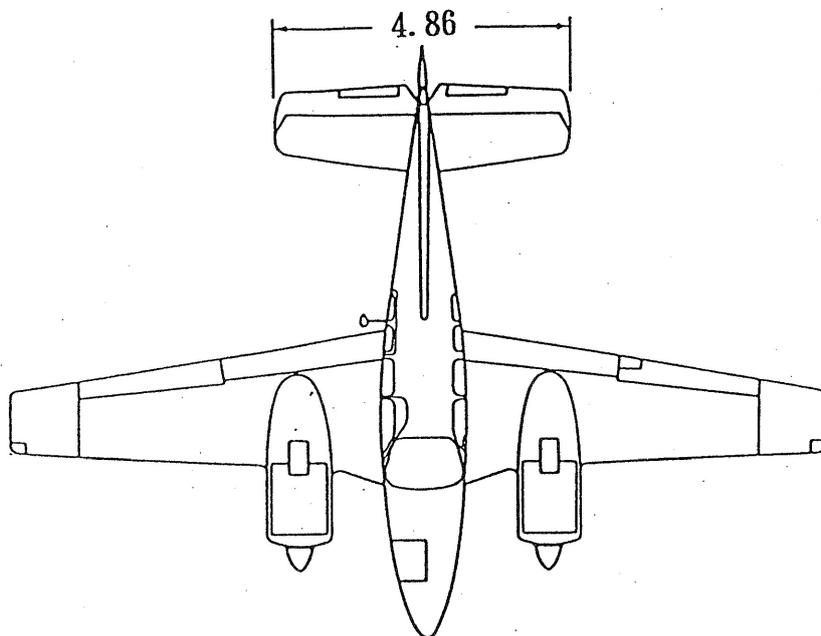
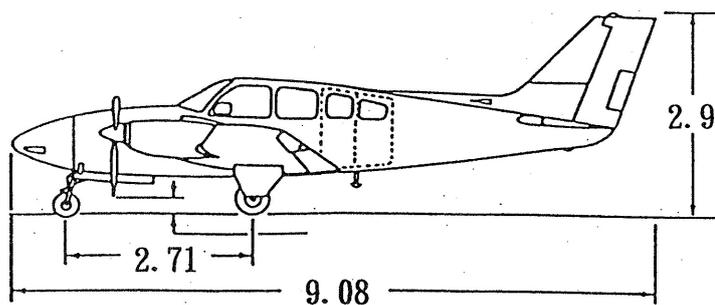
写真1 事故機

また、シミー・ダンパ及びタキシ・ライトは前脚から脱落しており、前脚ドア、レドーム下面及び隔壁下部等には擦過痕が認められ、同隔壁が変形していた。  
(付図2及び写真1. 2 参照)

3.1.5 同機は、着陸のため接地した際、前脚のリトラクト・ドラグ・レグ・アセンブリが破損し、機首部が沈んだためプロペラ・ブレードが接地し、攔座したも
