航空事故調査報告書
ホームビルト三河式HA-600-Y340型
超軽量動力機JR1117
岐阜県羽島市桑原町
平成7年10月15日

平成8年4月18日

航空事故調査委員会議決

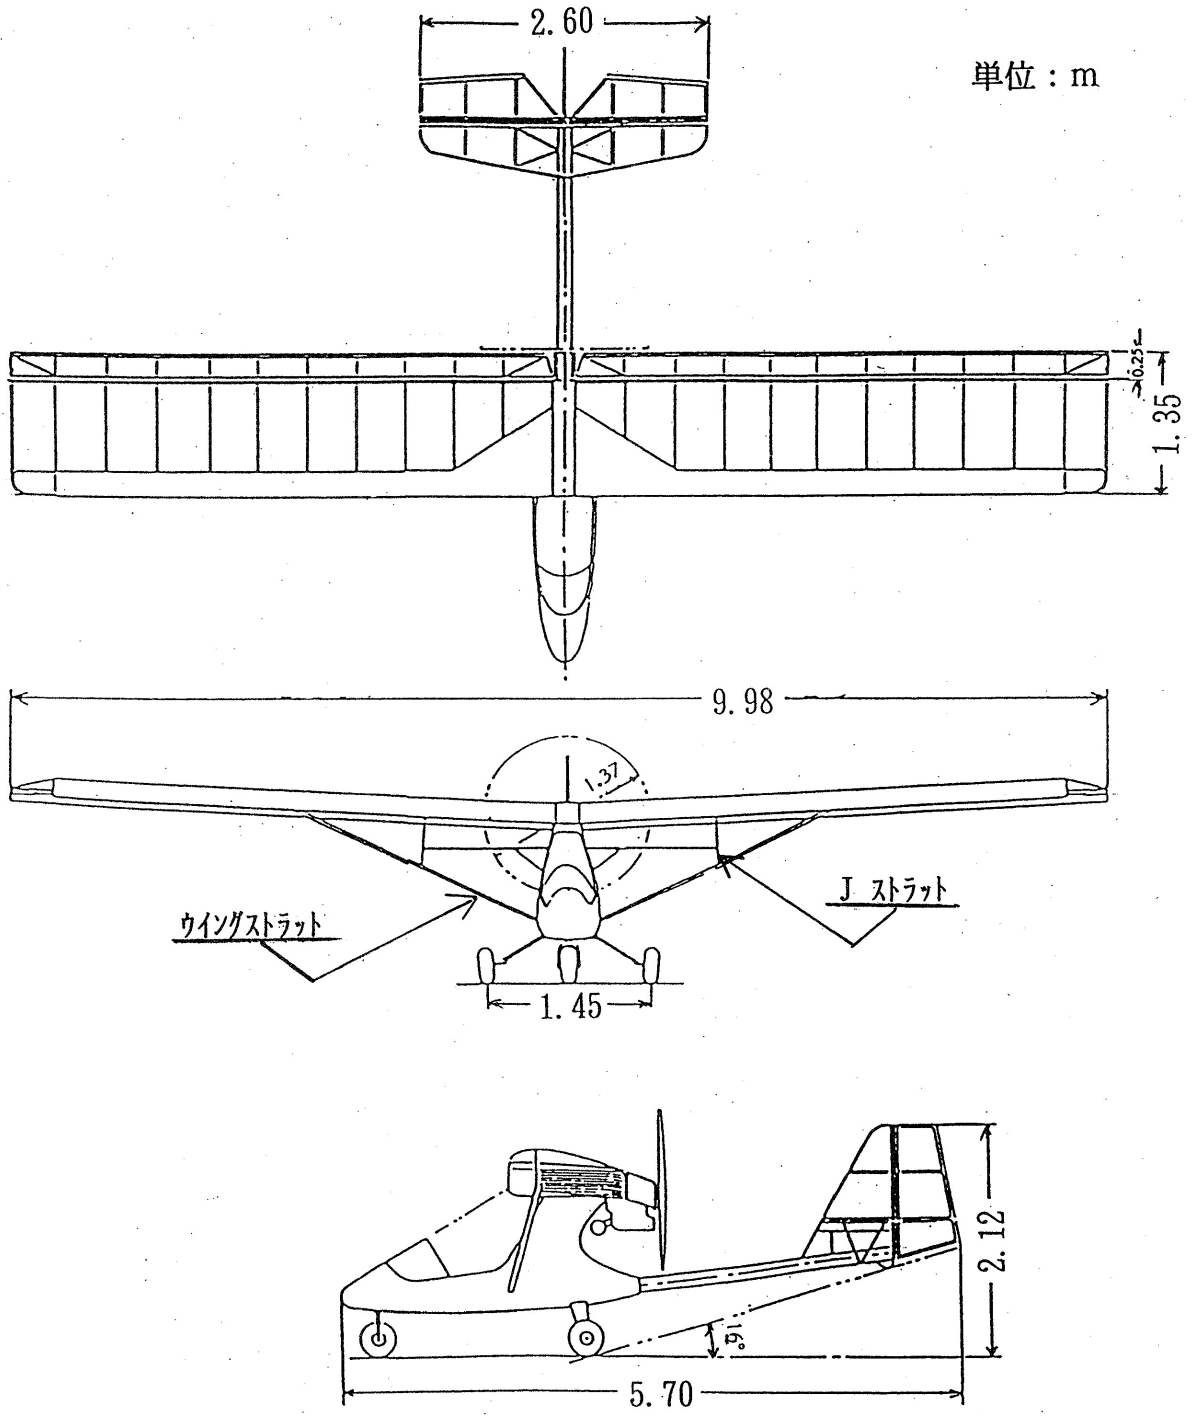
写真 事故機

- (4) プロペラは、中心から両側とも9 cmを残し破断していた。
(5) 胴体は、ウインド・シールド及びコックピット・ポッドが破損していた。
(6) 主翼は、左主翼のエルロン・リブが左端から130 cmのところでは折損し、右翼のストラットがJストラット取り付け部で折損していた。
(7) テール・ブームは、メインギア・ストラットとの接続部分から破断し、ラダーの羽布が灌木の立木で破損し、右スタビライザ・ストラットが折損していた。
