型 式：アレキサンダー・シュライハー式ASK23B型（滑空機・単座）

登録番号：JA2426

発生場所：福井空港

発生日時：平成8年10月6日 09時41分ごろ

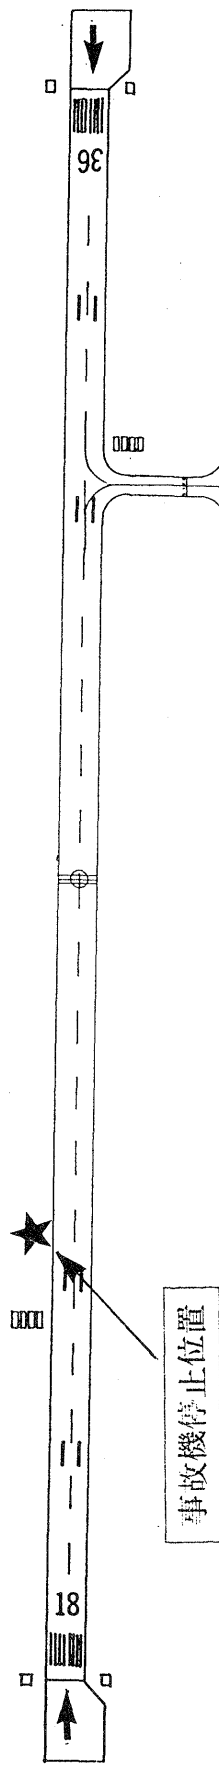
推定飛行経路拡大図

JA2426（滑空機・単座）は、平成8年10月6日09時41分ごろ、操縦練習のため、練習生が搭乗し、福井空港を飛行機曳航により離陸滑走中、滑走路から逸脱して機体を破損。

本事故は、飛行機曳航により離陸滑走を行った際、練習生の操縦操作が適切でなく、滑走路から逸脱し、機体を損傷したものと推定。

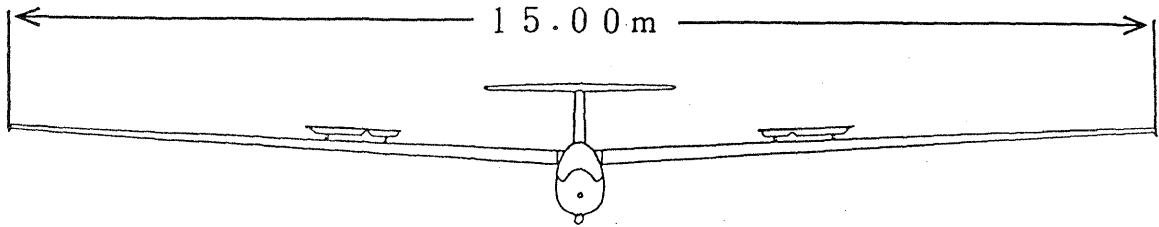
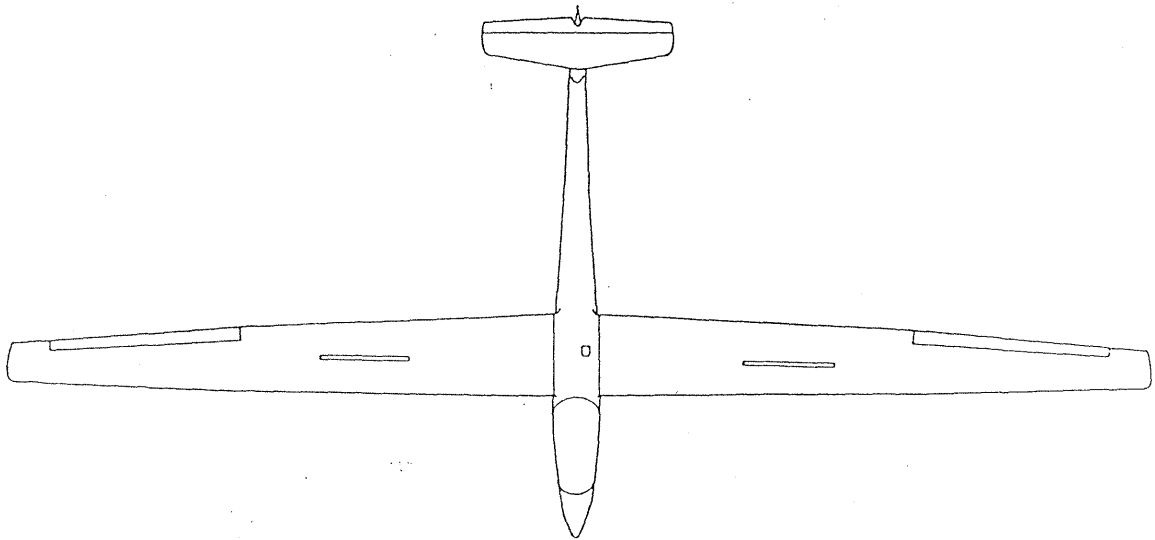
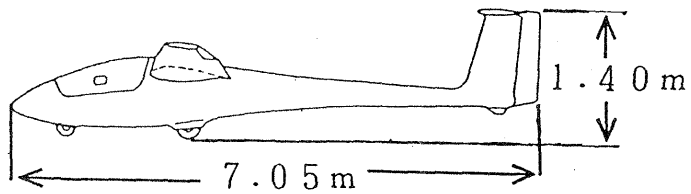
機 故 事 真 寫

- (1) 胴体の垂直尾翼取付部が折損。
- (2) 前輪のメイン・アクスル取付部及びマウント・バルク・ヘッドに損傷。
- (3) 機体に事故と関連する不具合は、認められなかった。
