# 航空事故調査報告書

## 東邦航空株式会社所属

アエロスパシアル式SA315BアルウェットⅢ型JA9081

## 長野県北安曇郡白馬村

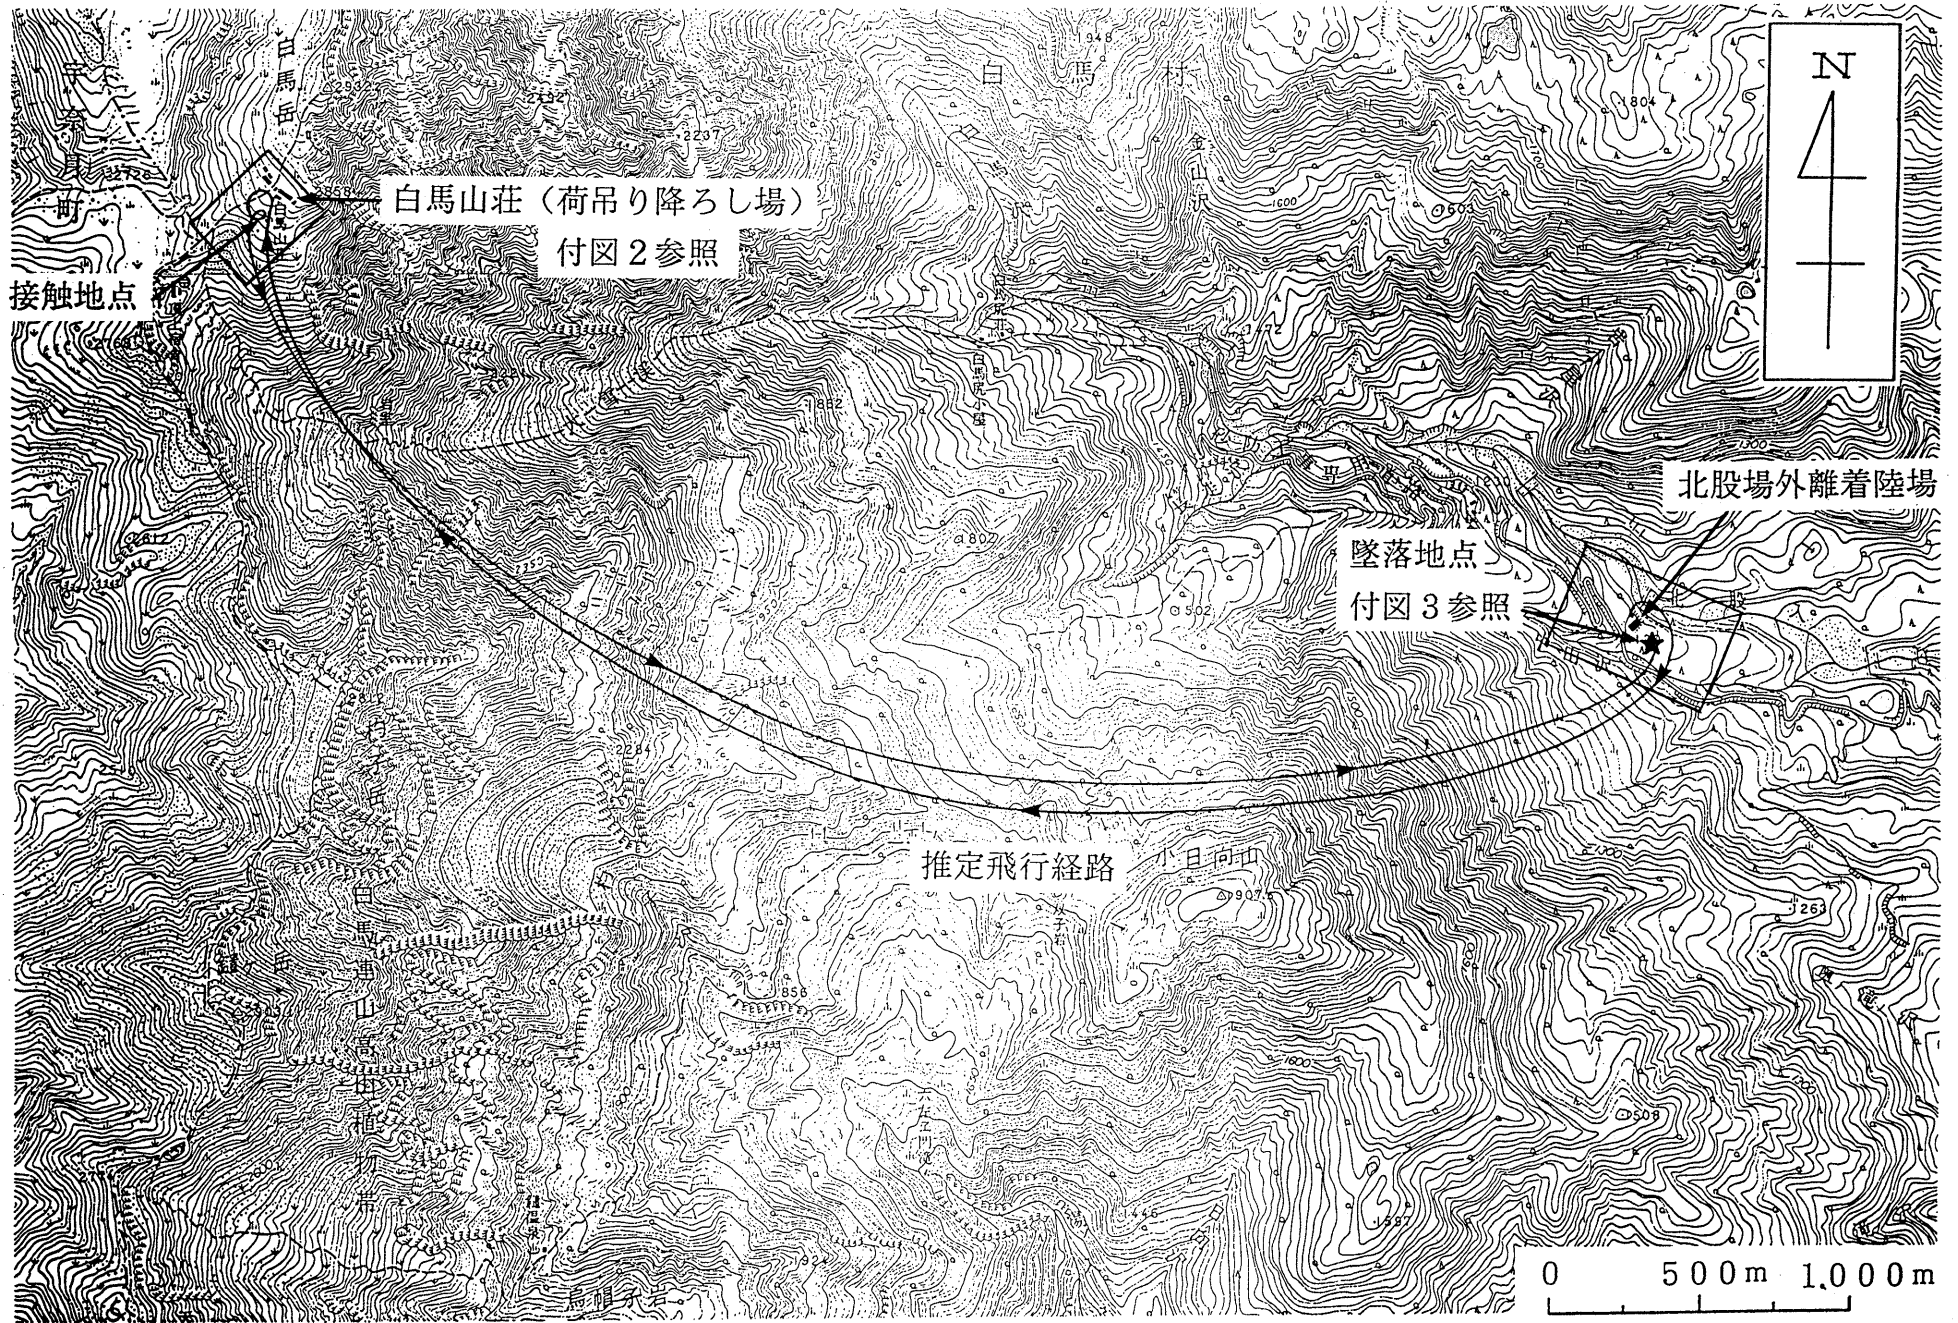
付図1 推定飛行経路図

本事故は、機長が荷降ろし場に接近中、気流に対する判断が適切でなかったため、モッコを地面に接触させ、機体が前傾姿勢となった際、メイン・ロータで機体のテール部を損傷させ、その損傷により飛行中にラダーが操作不能となり、墜落したものと推定される。
