航空事故調査報告書
個人所属
セスナ式T210N型JA3948
静岡県清水市
平成7年3月21日

平成9年4月10日

航空事故調査委員会議決

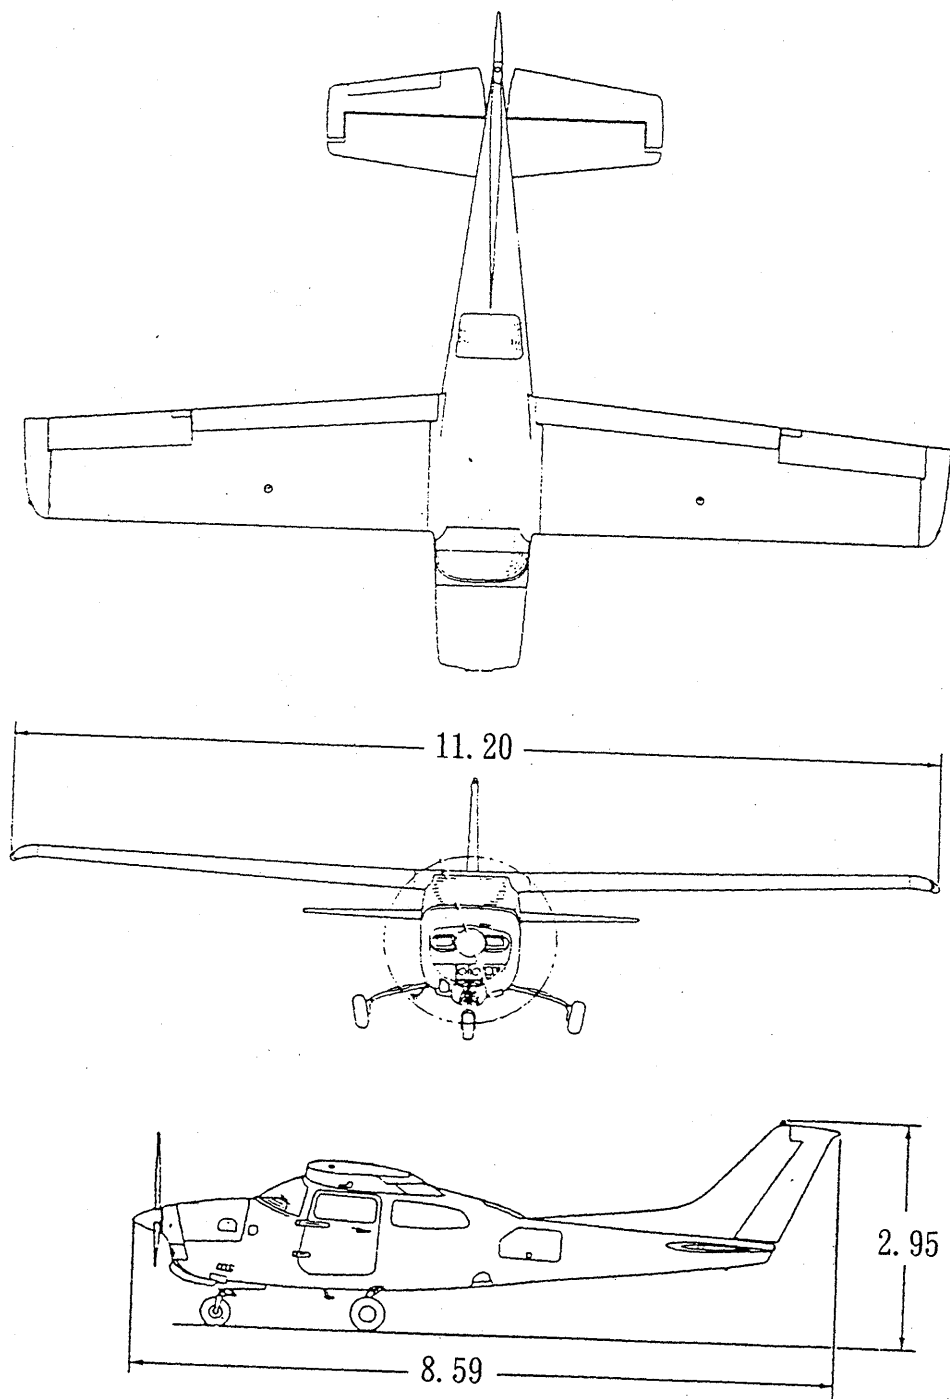
写真 1
転覆した事故機

個人所属セスナ式T210N型JA3948は、平成7年3月21日、レジャー飛行を行い、13時45分ごろ、静岡県清水市の三保場外離着陸場に着陸した際、左主翼端等を離着陸地帯の路面に接触させた後、離着陸地帯を逸脱し、転覆した。

同機は大破したが、火災は発生しなかった。

左主翼端破損、左主翼変形

前部胴体変形、ノーズ・カウル損傷、

後部胴体変形、テール・コーン損傷

垂直安定板変形、ラダー先端破損、

右水平安定板変形、右エレベータ損傷
