**航空事故調査報告書**  
**朝日航空株式会社所属**  
**ビーチクラフト式58型JA5312**  
**八尾空港**  
**平成8年6月16日**

平成9年5月8日

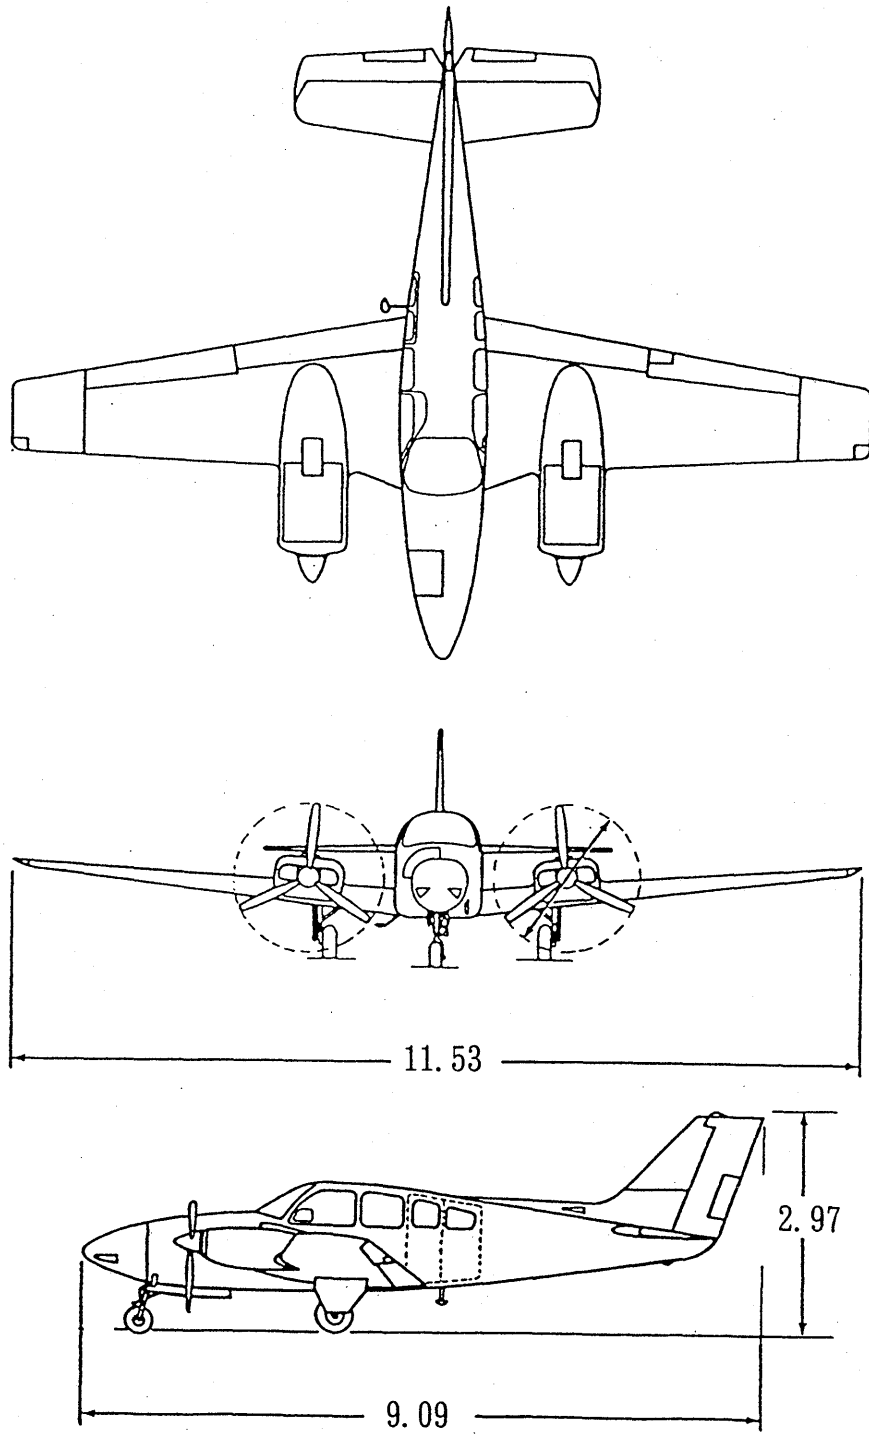
写真1 事故機

同機は、最初に前脚が引き込み、次いで主脚が右、左の順でほぼ同時に引き込み、その後、機体下面等で滑走路をやや右に偏向しながら滑走し、滑走路中央標識の手前で停止した。

左右計6枚とも先端から約40～60cmの箇所で後方に湾曲、一部擦過損傷

ノーズ・カウル損傷、レドーム後方のバルク・ヘッド損傷、前方胴体フレーム2本損傷

リトラクト・ロッド折損、左右ドア損傷

リトラクト・ロッド折損、インナー・ドア損傷

インナー・ドア損傷

乗降用ステップ、アンテナ、エンジンの排気管及びカウル・フラップ等損傷
