航空事故調査報告書
個人所属
ビーチクラフト式E33型JA3436
埼玉県桶川市
平成9年1月1日

平成9年9月18日

航空事故調査委員会議決

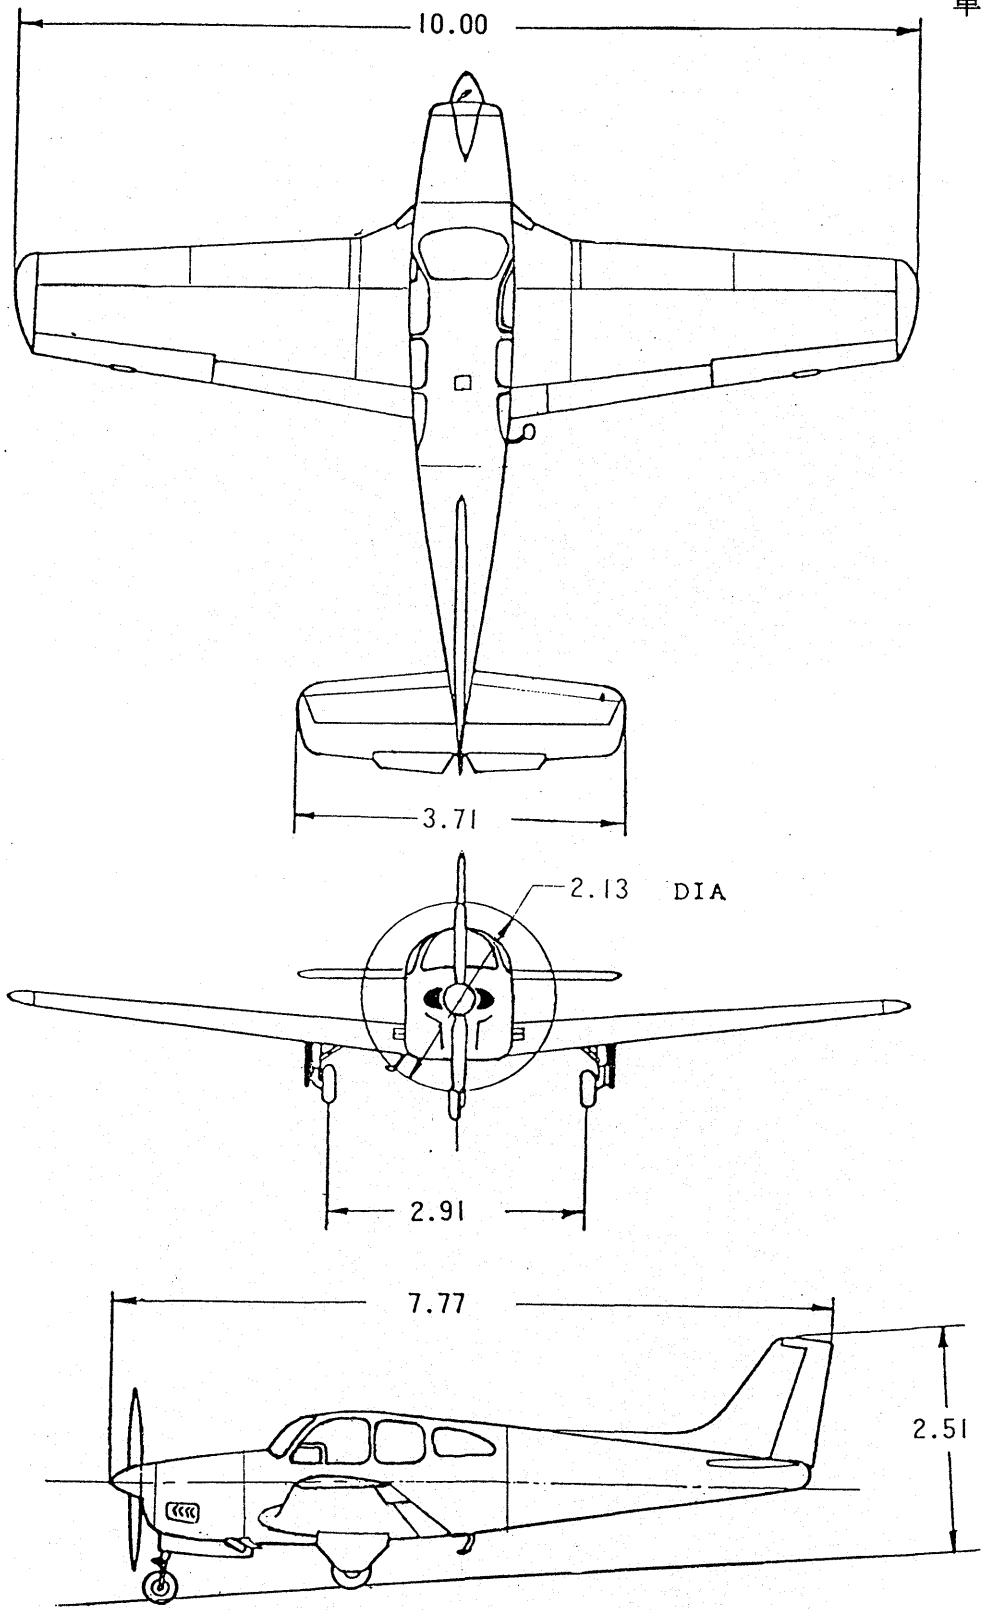
写真 1 事故機

同機は大破したが、火災は発生しなかった。

機首部	破 損 (エンジン脱落)
左右主翼	破 損
プロペラ・ブレード	破 損
前脚、右主脚、左主脚	破 損

3.1.7 2.8.4に述べた痕跡調査から、同機は滑走路上で浮揚した後、畑の中に一旦接地し、さらに浮揚、接地を3回繰り返した後、脚及び機首部を破損して畑の中に到着し墜座したものと推定される。
