**航空事故調査報告書**  
**個人所属**  
**ソカタ式TB10型JA4051**  
**熊本空港**  
**平成10年5月31日**

平成10年8月27日

航空事故調査委員会議決

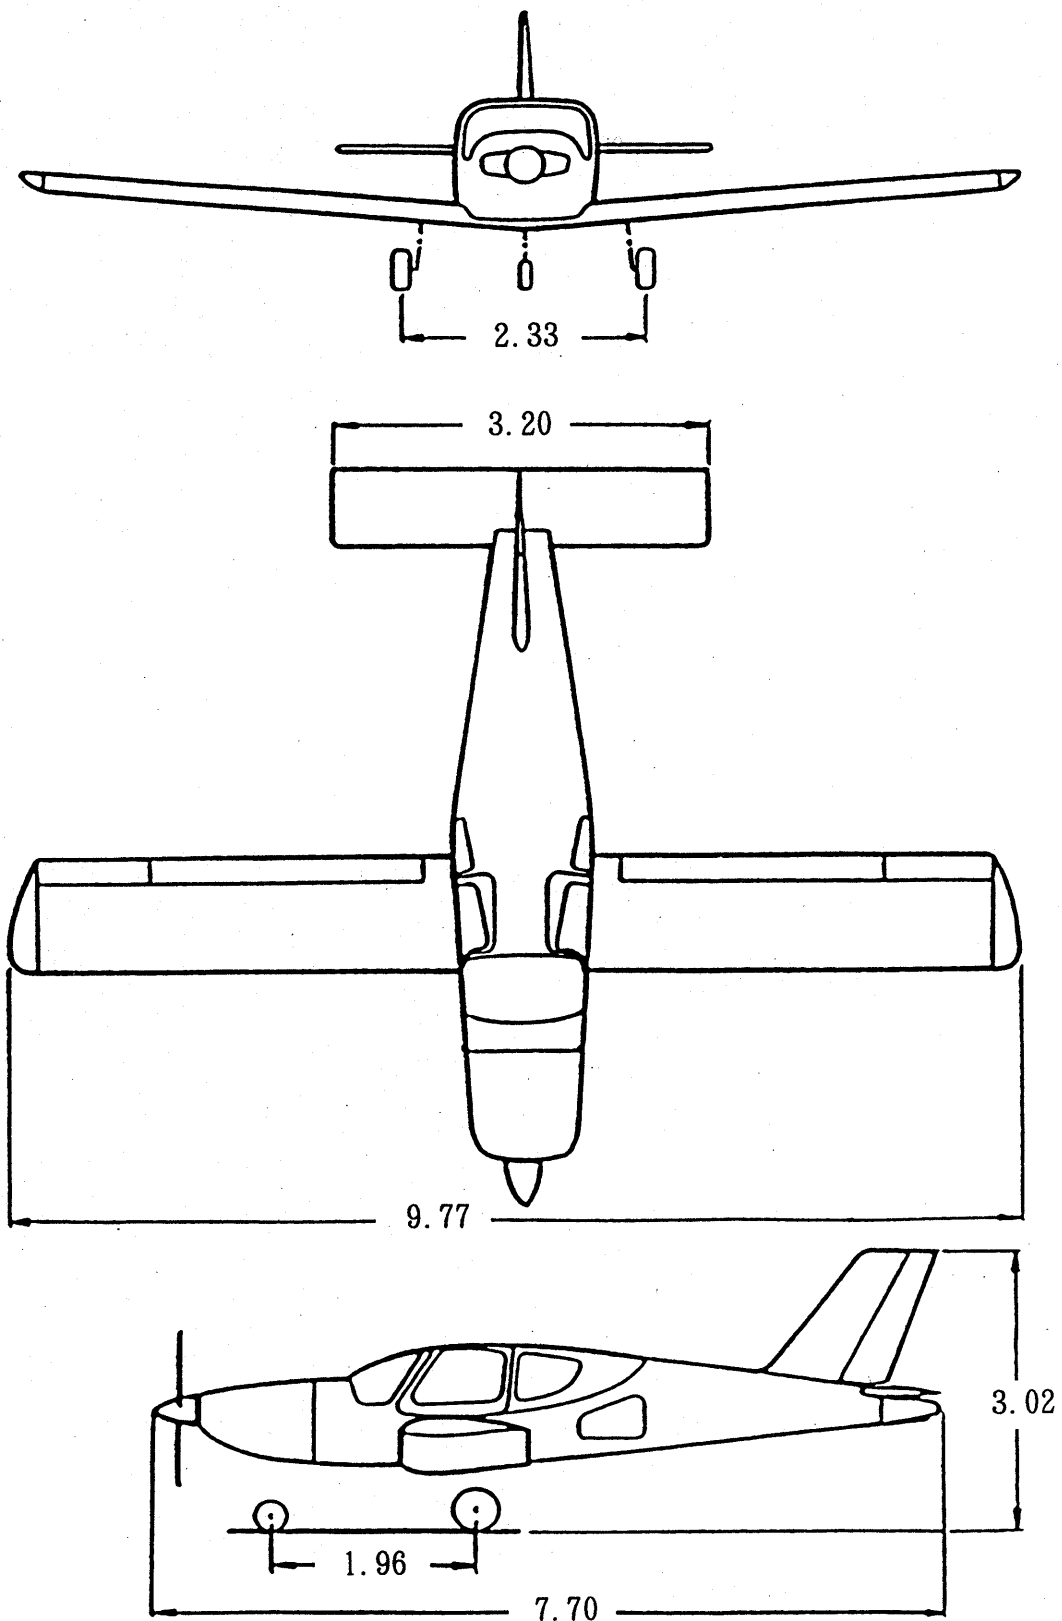
写真1 事故機

個人所属ソカタ式TB10型JA4051は、平成10年5月31日、レジャーのため、熊本空港から離陸中、左側乗降ドアが全開したため離陸を中止し、着陸した際、15時05分ごろ、ハードランディングし、機体を損傷した。

3.1.6 左側ドアのロックが確実にないまま離陸した同機は、浮揚した時点で、突然ドアが全開したため離陸を中止して着陸する際、ハードランディングとなり、主翼と胴体結合部付近の外板及び防火壁のエンジン・マウント取付部を損傷したものと推定される。
