**航空事故調査報告書**  
**テラトーン式ティエラⅡ-R532L型**  
**超軽量動力機**  
**秋田県南秋田郡八郎潟調整池**  
**平成9年8月17日**

平成10年9月10日

### 1.1 航空事故の概要

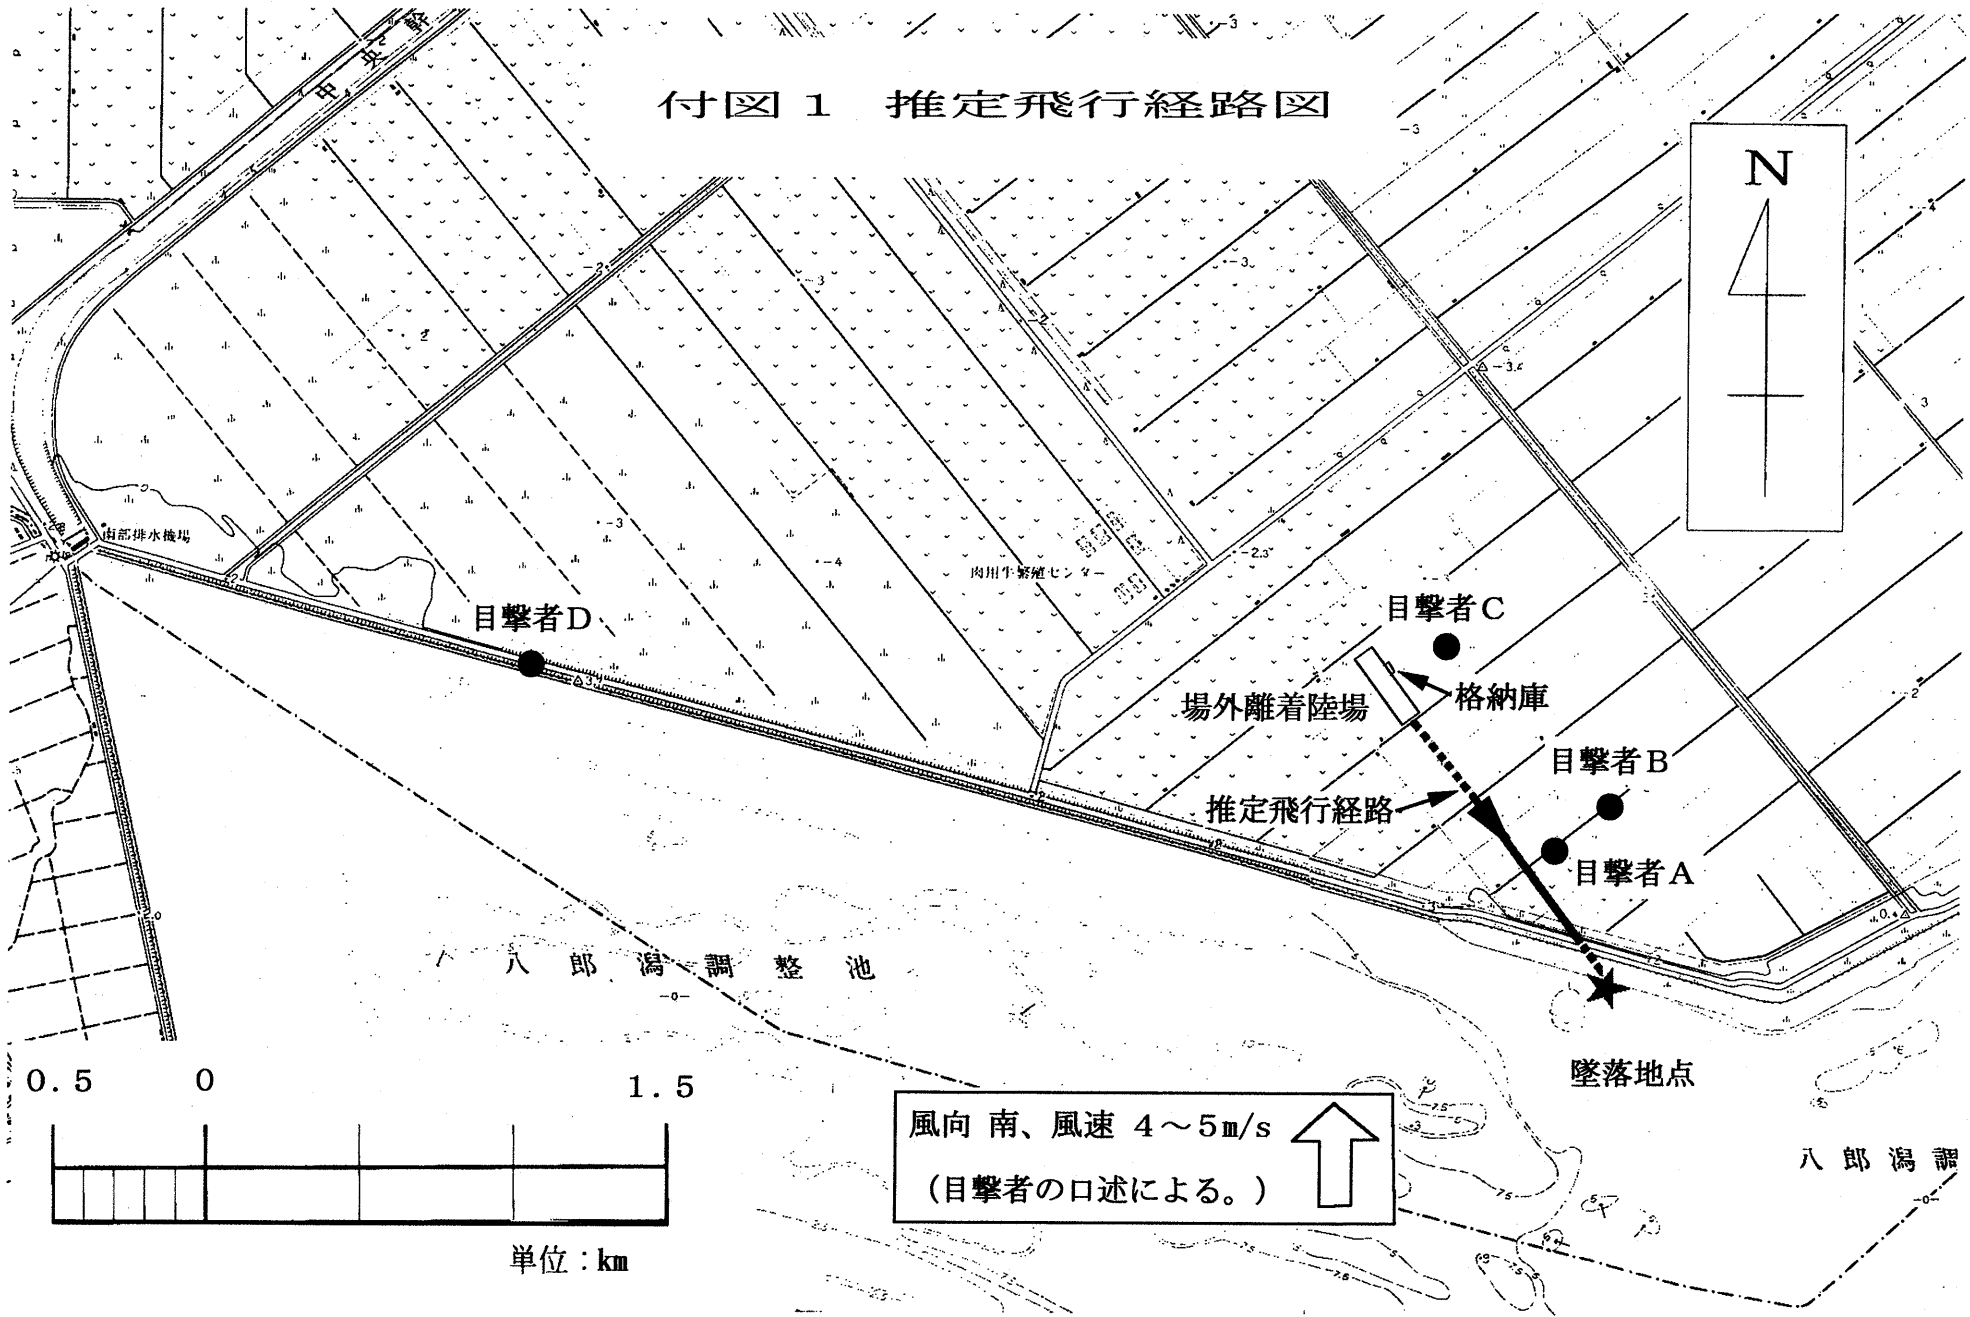
付図1 推定飛行経路図

テラトーン式ティエラⅡ-R532L型超軽量動力機は、平成9年8月17日、15時40分ごろ、秋田県南秋田郡大瀧村字方上34番地の場外離着陸場から南東方向に向って、10～15mの低高度で、ふらふらとした不安定な飛行を続け、八郎瀧調整池の堤防を越えた付近で、急に大きく機首を上げた直後、大きく機首を下げ、墜落するように急降下して行った。

その後、目撃者の通報により、関係機関等による捜索救難活動が実施され、翌8月18日15時50分ごろ、離陸地点から南東約1.2km、八郎瀧調整池の岸から約15m離れた水深約4mの水底で同機が発見された。

3.1.2 前項で述べたこと及び同機が離陸地点の南東を低高度で、ふらふらとした不安定な飛行を行っていたのが目撃されていることから、同機は、離陸はしたものの、ほとんど上昇しないうちに、右主翼後桁の胴体への取付け金具が破断して同桁が胴体から外れ、右主翼が変形する等して、正常な飛行ができなくなったものと推定される。
