## 航空事故調査報告書

航空・鉄道事故調査委員会

IV 個人所属 JA 18KH

所 属 個人  
型 式 ロビンソン式R 4 4型（回転翼航空機）  
登録記号 J A 1 8 K H  
発生日時 平成16年5月16日 16時21分ごろ  
発生場所 福井県敦賀市

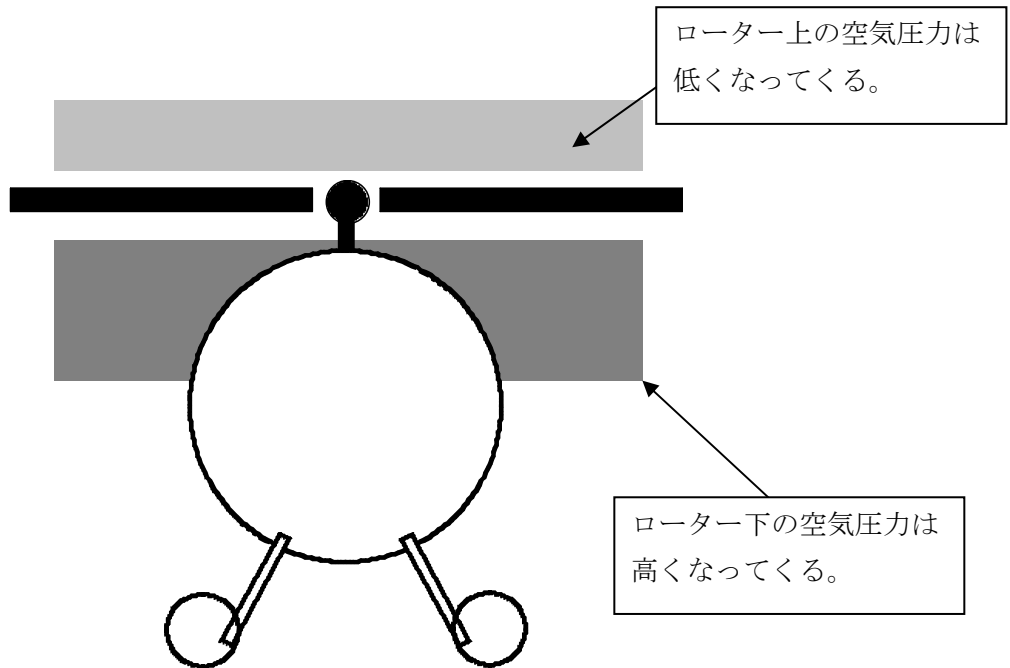
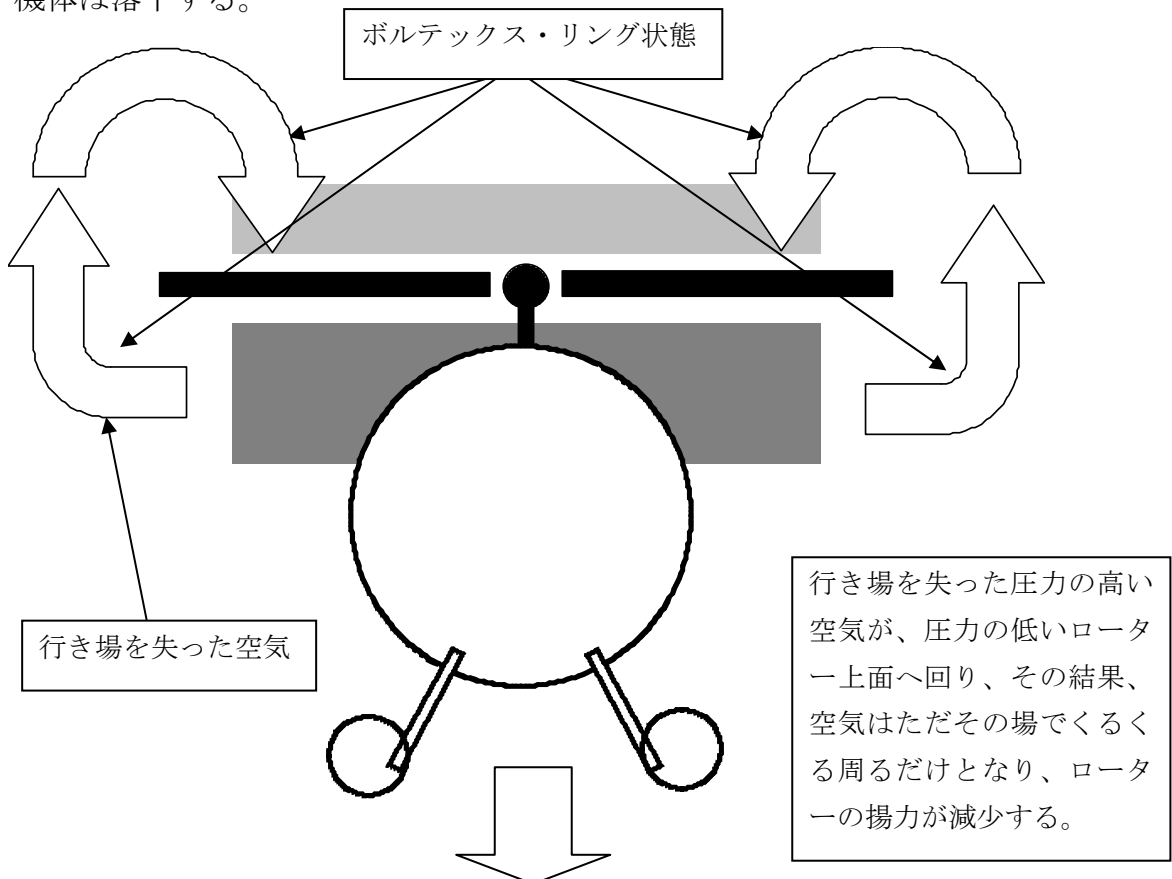
## 付図4 セットリング・ウィズ・パワー

- ① 回転翼航空機が垂直に墜落する場合を考えると、3.2に記述した、エンジンや駆動系統は正常であったこと、また、機長はコレクティブ・ピッチ・レバーを下げていなかったことから、セットリング・ウィズ・パワーが疑われる状態により墜落したことが考えられる。
- ② 機体に振動が発生したことについては、2.6.2(1)に記述した、セットリング・ウィズ・パワーの状態に陥ると「ボルテックス・リングは非定常に変動するため、大きな振動が発生します」と態様が一致していたものと考えられる。
- ③ 瞬間的に落ちたことについては、機体下面が凹み、機体全体が中破の状態であったことから、相当の落下速度があったものと推定される。このことは、2.6.2(1)に記述した、セットリング・ウィズ・パワーの状態に陥ると「急激に高度を失って、最悪の場合コントロールを回復できずに墜落してしまう可能性があります」に墜落の態様が一致した状態であったものと考えられる。これらを総合すると、本事故は、セットリング・ウィズ・パワーの状態に陥り、海面に墜落したものと推定される。

(1) 低速度、OGEでのホバリング状態

(2) (1)の状態で機体が降下すると、空気はボルテックス・リング状態となり機体は落下する。
