航空事故調査報告書

航空・鉄道事故調査委員会

Ⅲ 個人所属 JE0108

所 属 個人
型 式 エアコマンド式ⅡR532型（ジャイロ・プレーン、複座）
識別記号 JE0108
発生日時 平成18年 3 月 5 日 15時50分ごろ
発生場所 茨城県守谷市

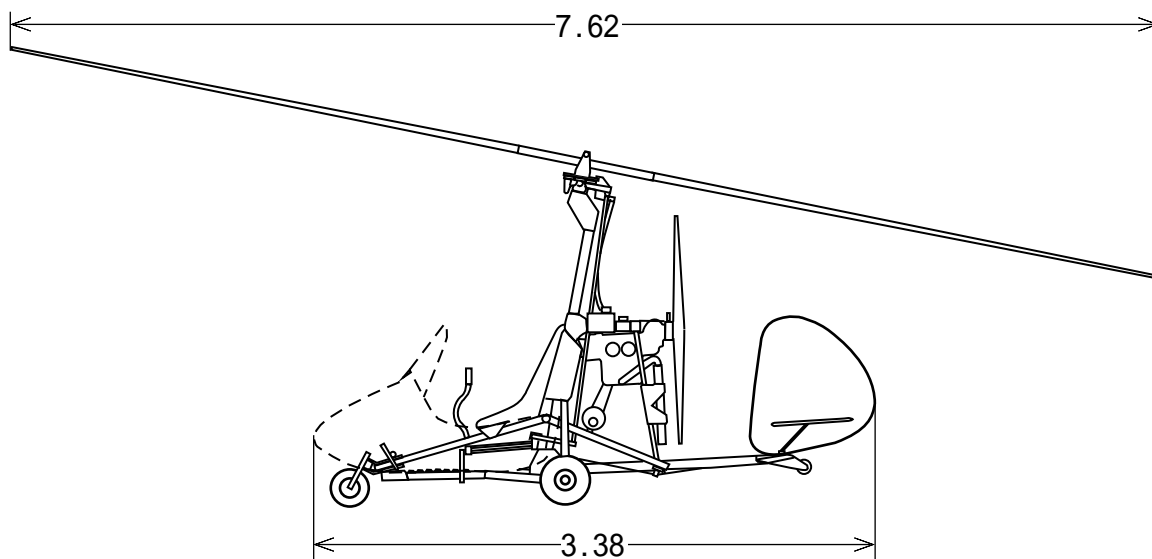
写真1 接地痕

同機は、約 1 0 0° 方向を向いて停止していた。同機の尾部から西北西に約 3.5 m 離れた地点に、ほぼ楕円状の大きな接地痕が 1 つ、その南側に帯状の接地痕が 2 つあった。大きな接地痕の西側に同機の操縦桿と機首に装備されていたアンテナが、北側に同機に搭載していたバラスト用水タンクの破片が、さらに、南側には、折れたプロペラの破片 3 枚があった。

事故現場の大きな接地痕において、破断した操縦桿、機首に装備されていたアンテナ及びバラスト用水タンクの破片が発見されたこと、座席やカウリング等の上部に泥が付着していたこと、並びに目撃者が同機は飛行中に機首を下げた後墜落したと述べていることから、同機は裏返し状態で地面に墜落したものと推定される。その際、マストが破断するとともにローター・ブレードが地面に接触して損傷を受け、また3枚のプロペラがその付け根付近で破断したものと推定される。その後、同機はバウンドし、慣性力により前方に半回転し、前向き状態で停止したものと推定される。
