航空事故調査報告書

IV 株式会社日本エアシステム所属 JA8297
(株式会社ハーレクインエア受託運航)

所 属 株式会社日本エアシステム
(株式会社ハーレクインエア受託運航)
型 式 ダグラス式DC-9-81型
登録記号 JA8297
発生日時 平成16年 1 月 1 日 16時24分ごろ
発生場所 徳之島空港

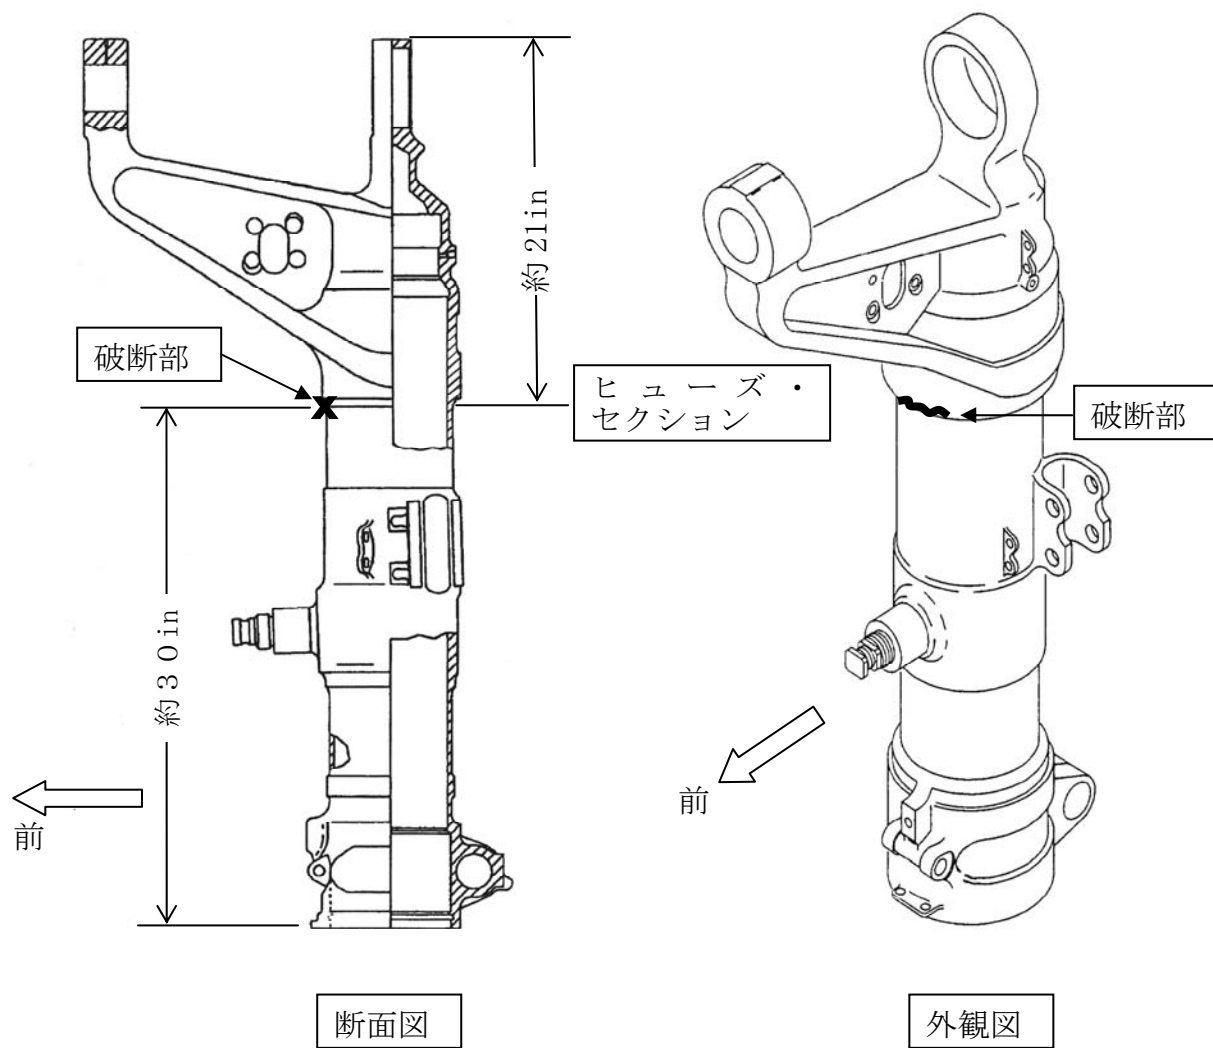
付図4 主脚シリンダーの構造

シリンダーが破断したことについては、リストラクター装備前に発生したギア・ウォークにより、ヒューズ・セクションに大きな応力が掛かりシリンダー表面に小さな裂が発生し、これが機体の使用に伴い徐々に伸展し、破断に至ったものと考えられ

なお、シリンダー表面にグリット・ブラストによると考えられる傷が存在していたことも、き裂の発生に関与したことが考えられる。
