AA2007-3

# 航空事故調査報告書

静岡県警察本部所属 JA11PC

平成19年4月27日

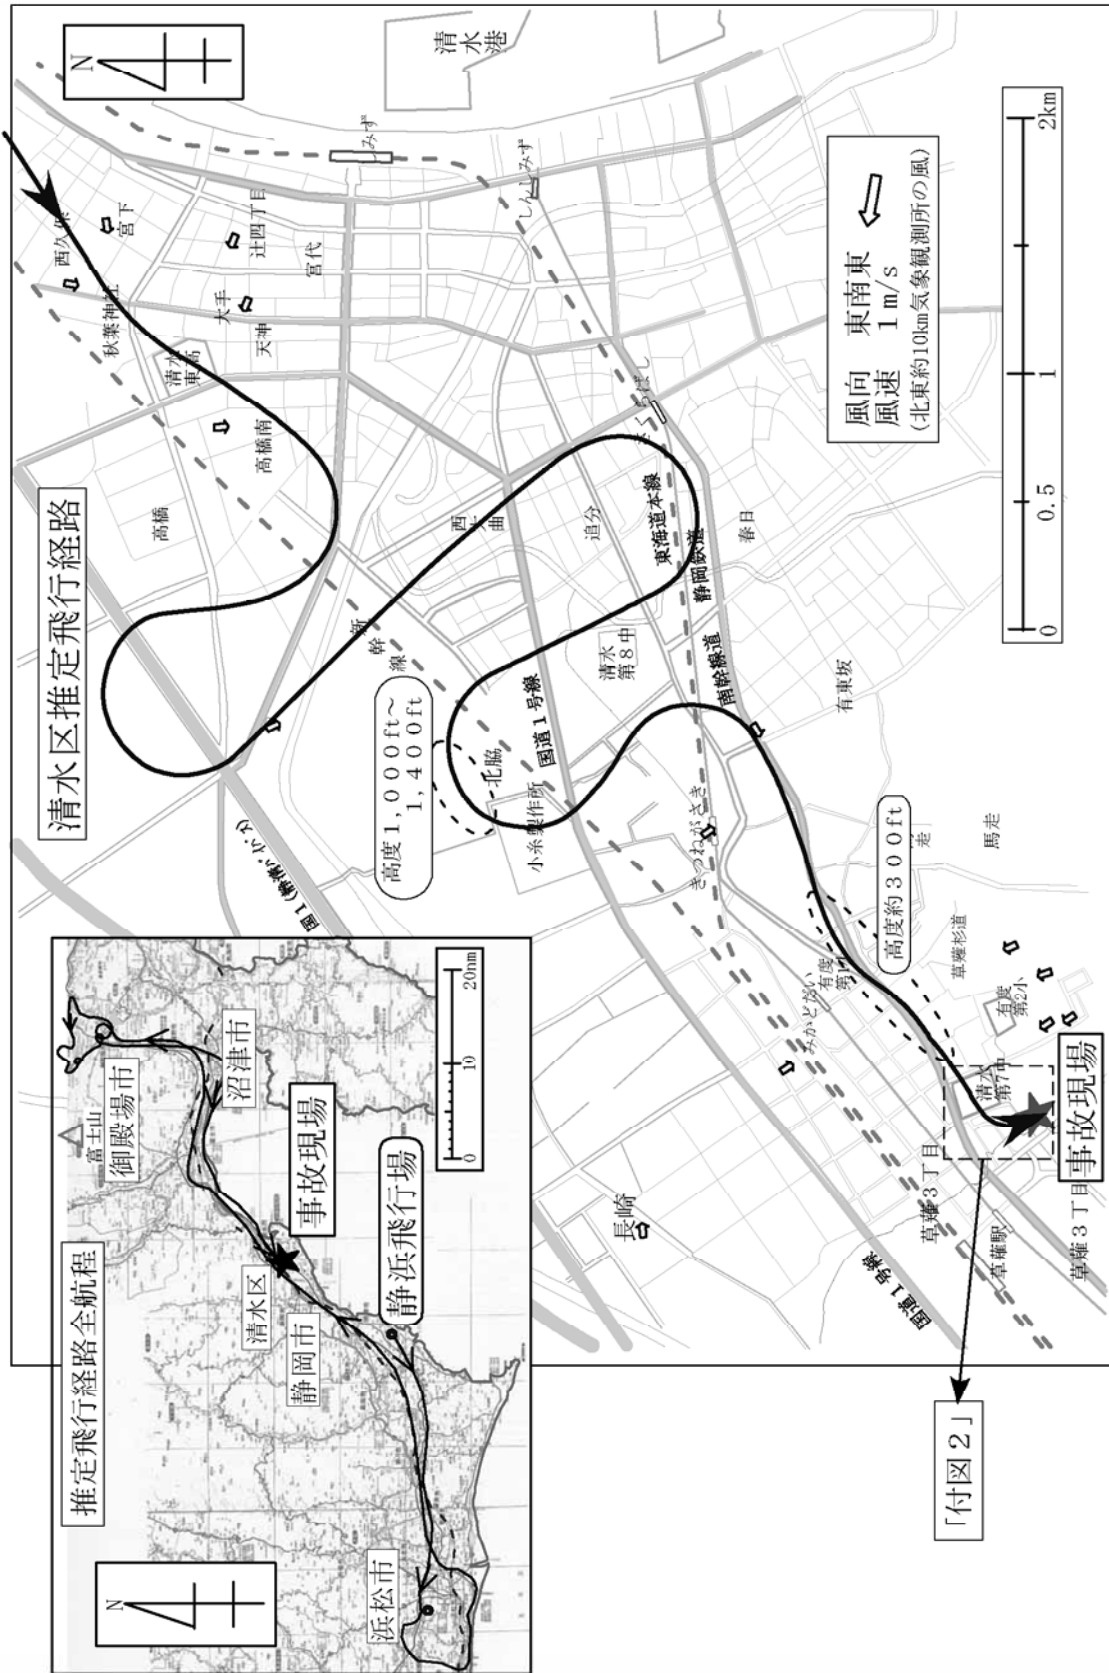
付図1 推定飛行経路図

↑は、主な目撃者の位置

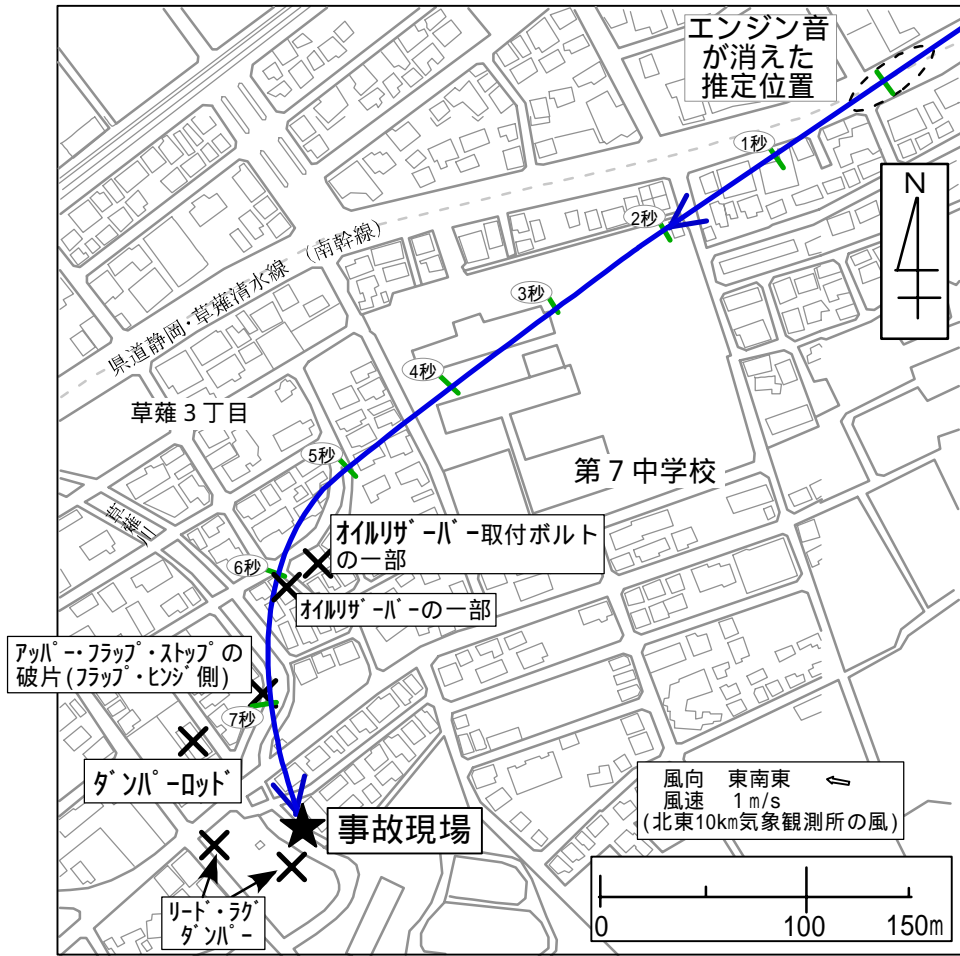
## 付図2 推定飛行経路及び部品発見位置

これらのことから、2. 1. 3(2)及び(3)に記述した目撃者が見た飛行中の同機からの落下物は、2. 9. 2に記述した事故現場から離れた場所で回収されたMRのオイル・リザーバーの破片やハブ・ダンパー・アタッチメント・ピン等であって、飛行中これらが破損や破断して、同機から脱落したことは、これらの部品自身の欠陥に起因するものではなく、MRの回転が低下してMRブレードの許容可動範囲を超えた過

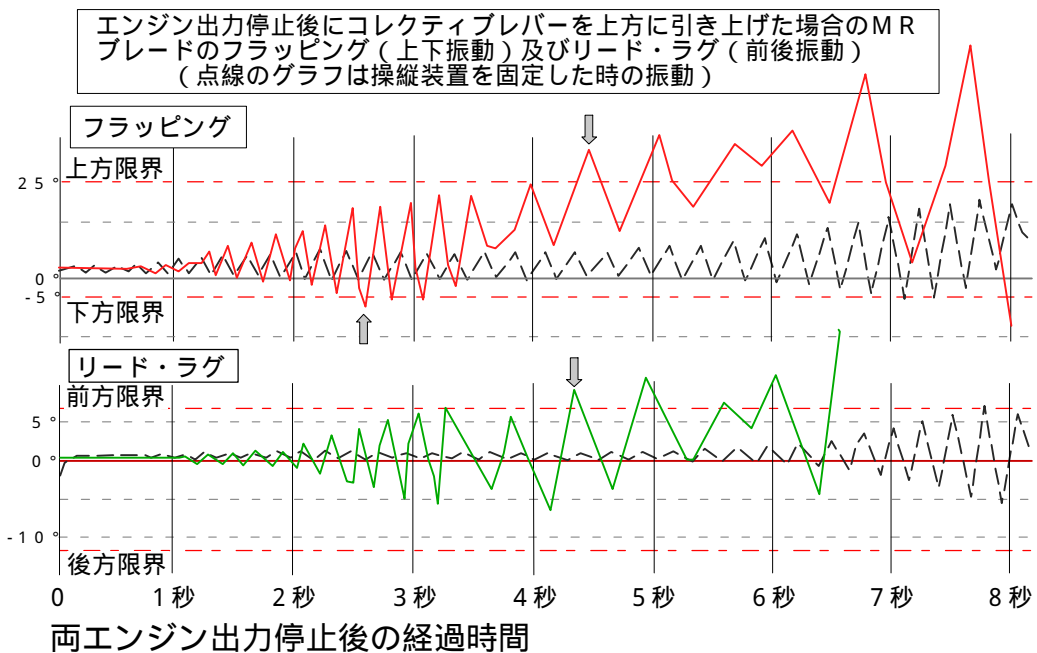
## 付図3 MRのフラッピング及びリード・ラグ

2. 9. 3(7)に記述したMRハブのアップパー・フラップ・ストップの損傷、及び2. 13. 2に記述したMRカバーにあったフラップ・ヒンジ部による接触痕は、2. 13. 3に記述したシミュレーションでのMRブレードの動的挙動から、飛行中にMR回転数が低下してMRブレードが許容可動範囲を超えて過度にフラッピングしたことに起因したものと推定される。

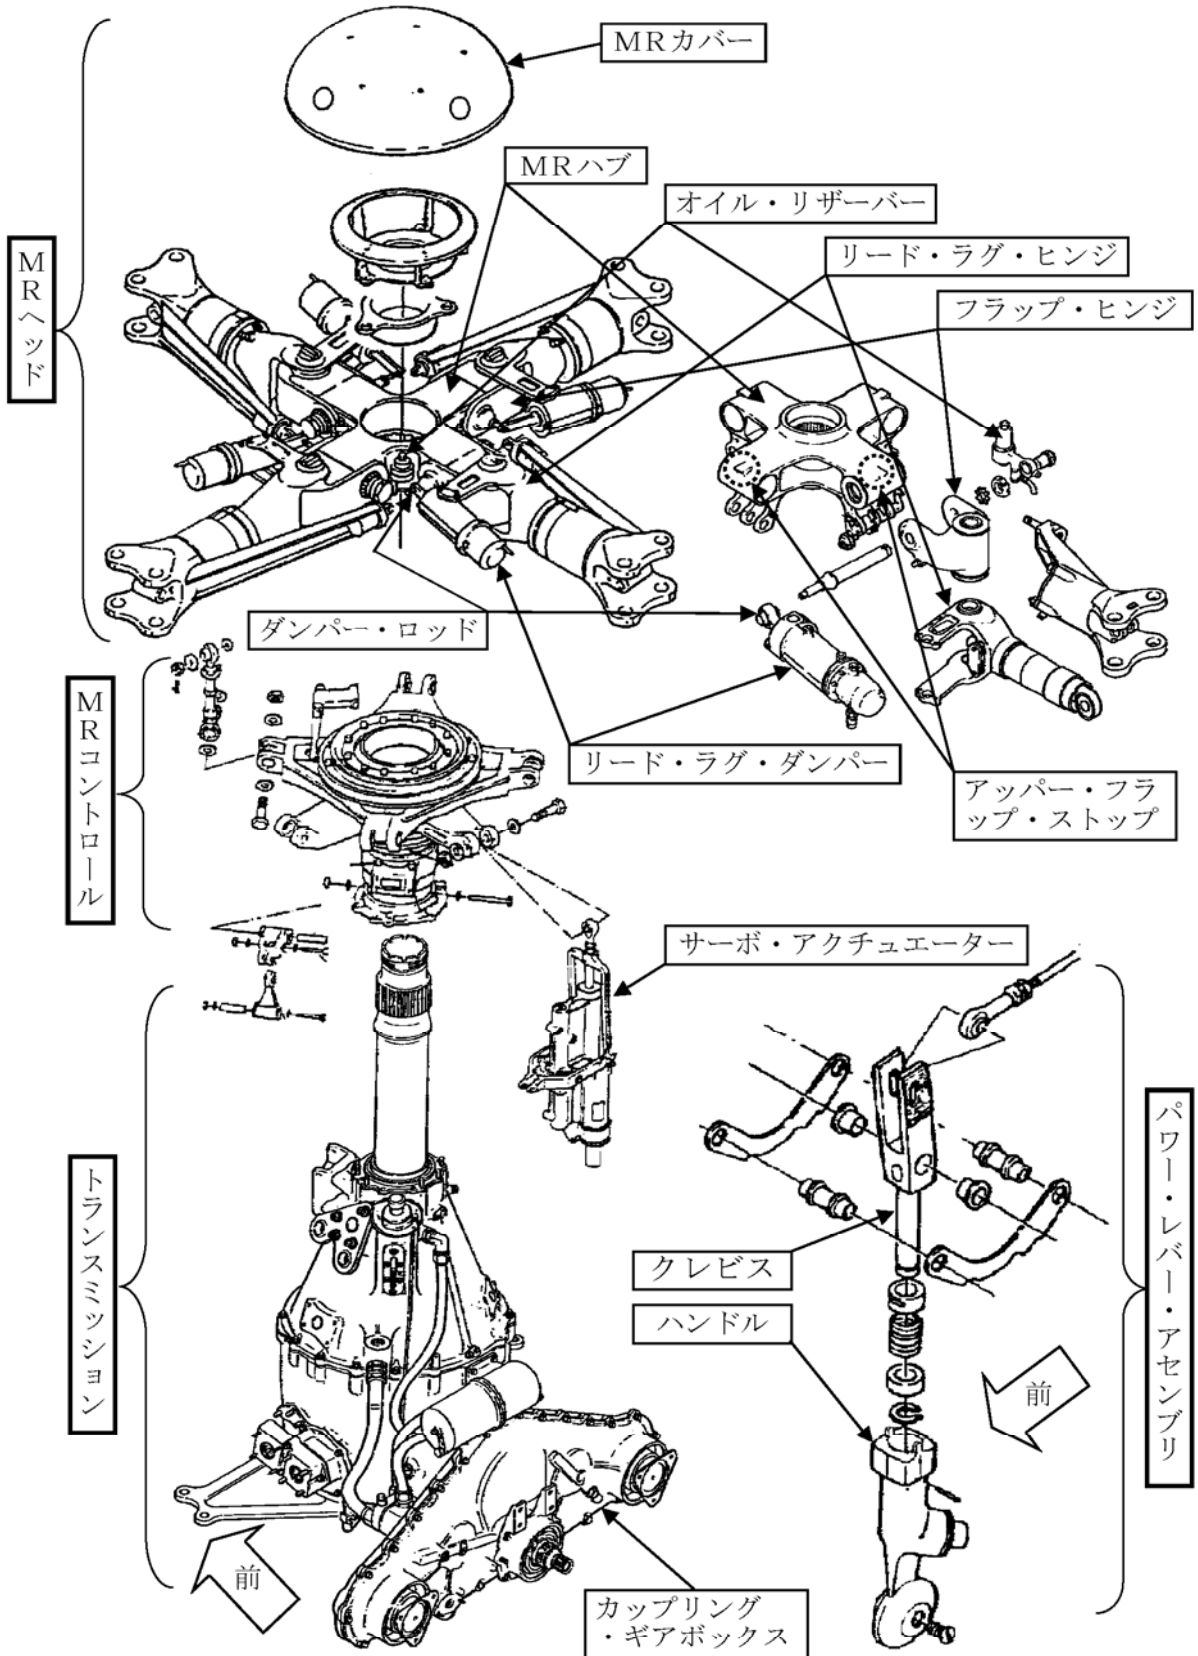
付図6 トランスミッション、MRコントロール、MRヘッド及びパワー・レバー・アセンブリ

コレクティブ・レバー等操縦系統の各部品は破断し、焼失又は焼損していた。

2. 13. 2に記述したように、MRヘッド及びMRコントロールの部品の破断や破損は過荷重に起因したと認められ、破断面に疲労破壊の痕跡が確認されなかったことから、MRヘッド及びMRコントロールの部品に異常はなかったものと考えられる。

2.9.4に記述したように、左右のパワー・レバーはいずれもハンドルが破断してクレビスのみが残っており、左のクレビスはオフ位置、右のクレビスはオフを越えた位置にあったが、ハンドルが破断した状態のクレビスのみの

パワー・レバーはエンジンとつながったケーブルからの力を含め、外力によって容易に動く状態になることから、墜落の衝撃でハンドルが破断し、クレビスのみとなったパワー・レバーがそれぞれの位置に移動したものと推定される。

一方、パワー・レバーのハンドルを挟んでいる部分（プレートとセパレーター）にあった打痕（左はフライトとアイドルとの間のアイドル寄りの位置、右はほぼフライト位置）は、墜落の衝撃でハンドルが破断したときに付いたと考えられることから、墜落直前のパワー・レバーの位置は、左はアイドル寄りの位置、右はほぼフライト位置にあったと考えられる。
