航空事故調査報告書

I	アカギヘリコプター株式会社所属	JA9203
II	個人所	属 超軽量動力機
III	個人所	属 JA22CM

航空・鉄道事故調査委員会

所 属 アカギヘリコプター株式会社
型 式 富士ベル式204B-2型（回転翼航空機）
登録記号 JA9203
発生日時 平成19年4月9日 16時10分ごろ
発生場所 富山県富山市水晶岳付近

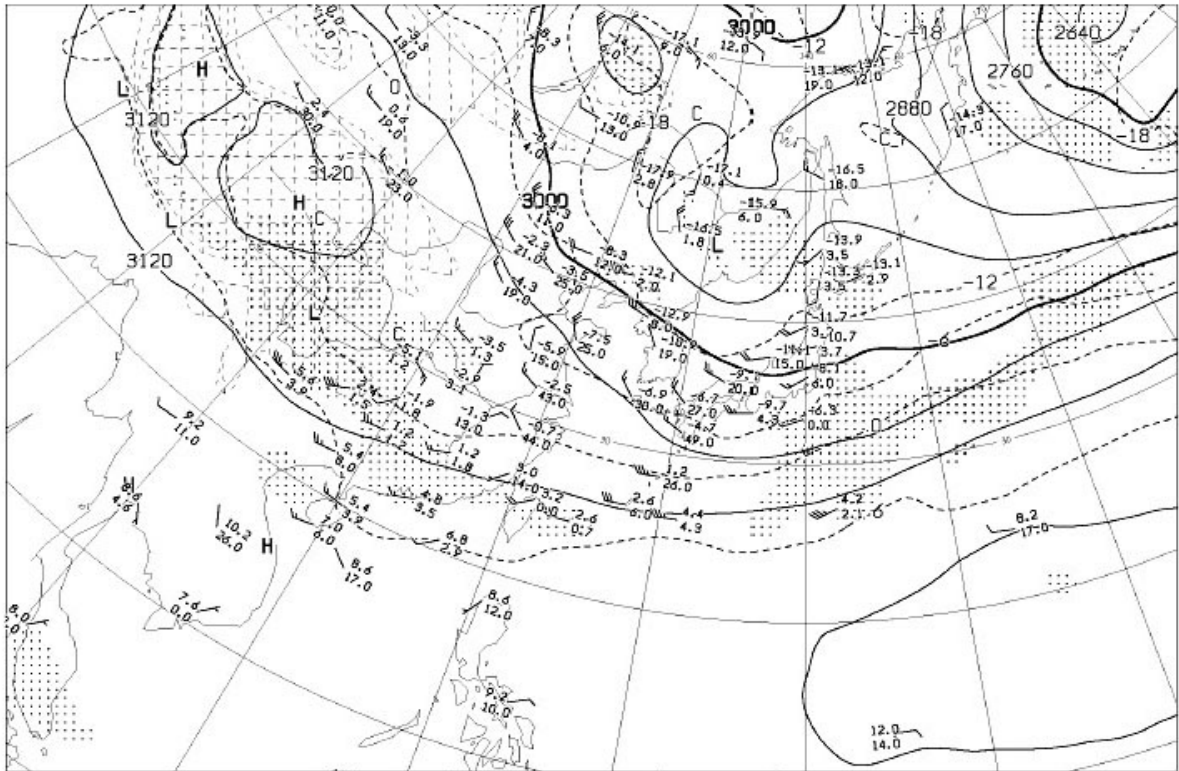
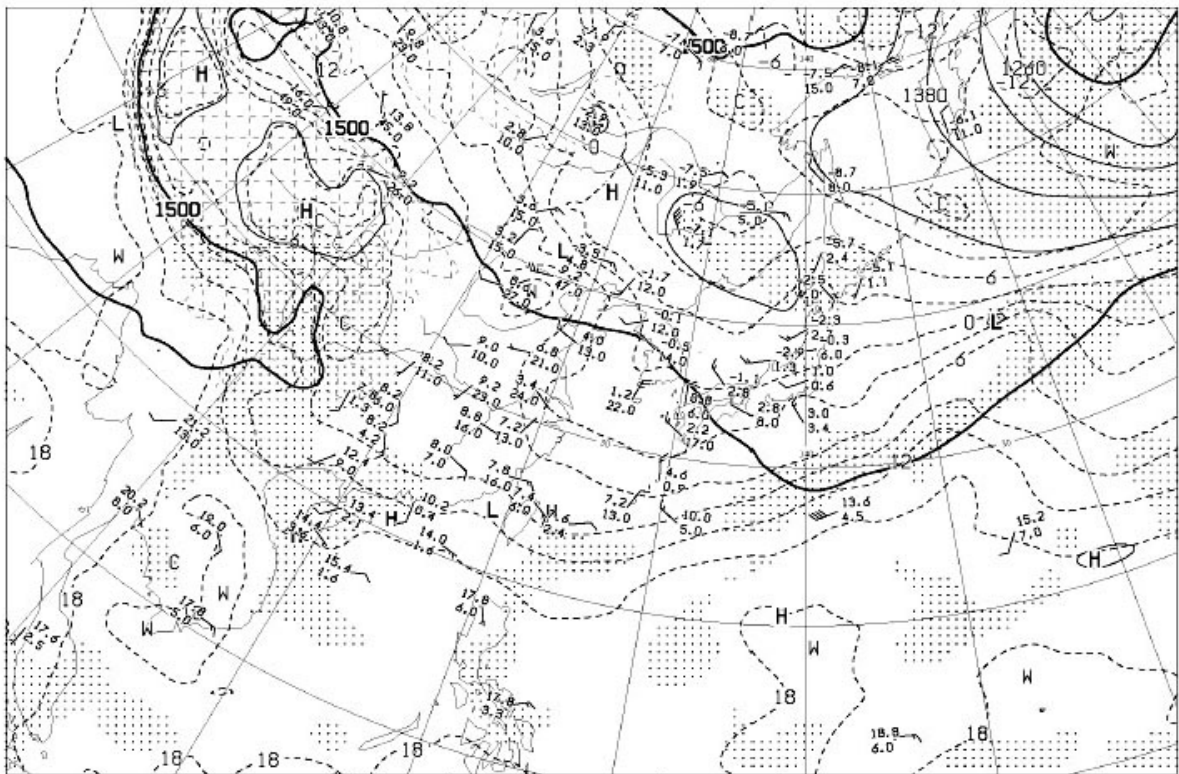
付図8 アジア 850hPa、700hPa 天気図
 (AUPQ78) (平成19年4月9日09時)

事故現場付近の気温は、同社の社員の口述及び付図8の700hPa等圧面天気図から-11℃位であったものと推定される。

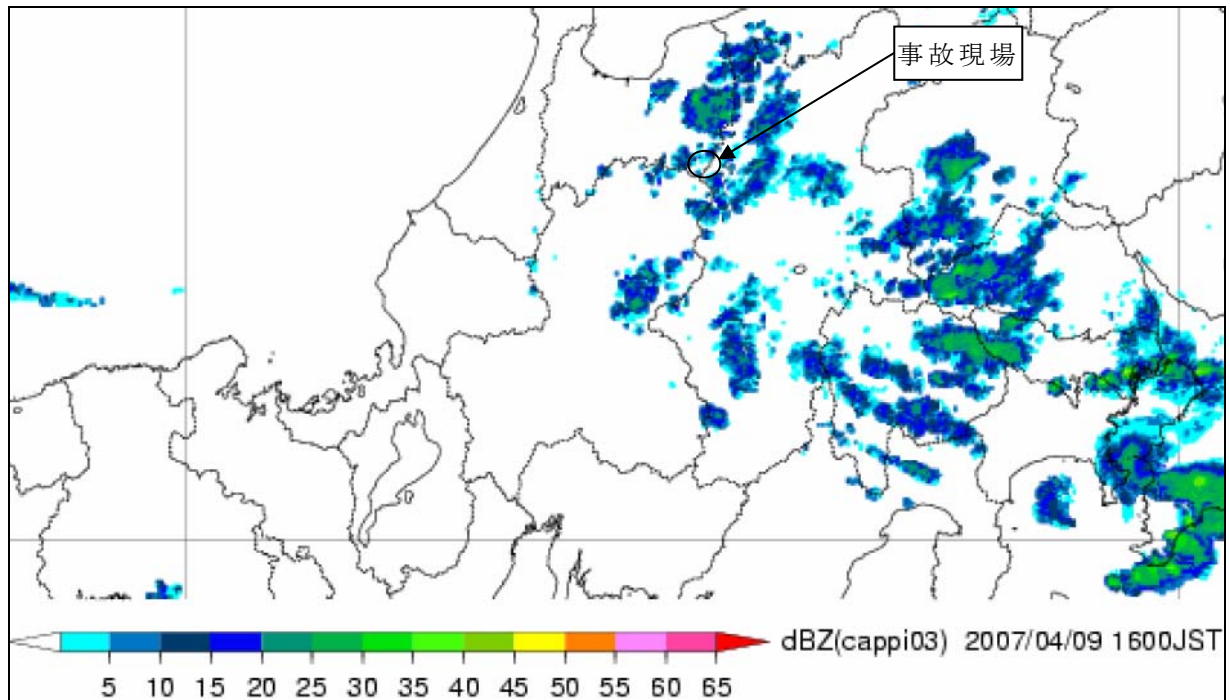
付図 9 - 1 レーダー C A P P I データ (3,000m)
平成 1 9 年 4 月 9 日 1 6 時 0 0 分

また、付図9の高度3,000m付近のレーダーCAPPIデータ(3,000m)^{*5}によれば、16時00分の事故現場付近は降水域ではなかったが、事故発生時の16時10分は降水域にかかっており、2.1.1及び2.1.2に記述した同社の社員や乗客の口述のとおり、同機の離陸は、西風約10m/s、霧と降雪の中で行われたものと推定される。
