AA2008-4

航空事故調査報告書

個 人 所 属 超軽量動力機

所 属 個人
型 式 コスモス式フェーズ C16-R582型
(超軽量動力機、複座、体重移動型)
識別記号 JR7380
発生日時 平成19年12月2日 11時19分ごろ
発生場所 千葉県長生郡白子町

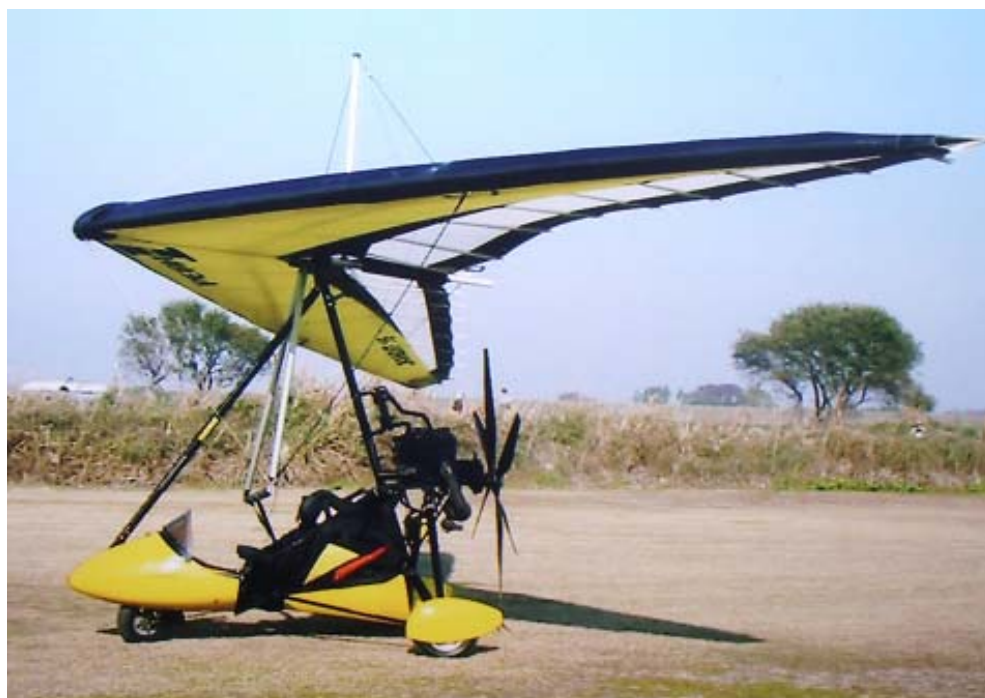
写真3 グライダー部とトライク部の取付状況

センター・キール	破断
メイン・スパー（右翼側）	破断
メイン・スパー（左翼側）	湾曲及び破断
クロス・バー（右翼側）	破断
コントロール・バー	左側端部損傷

メインポスト	破断
ノーズ・ストラット	破断
ベース・フレーム	右後輪取付部で破断
プロペラ	6 枚のうち、5 枚は破断及び損傷

エンジンの点火栓及び燃料フィルター等を確認したが、異常は認められなかった。またプロペラの破断状況については正常な作動状態における、墜落時の衝撃による破断であった。
