AA2008-5

航空事故調査報告書

エアーセントラル株式会社所属 JA849A

所 属 エアーセントラル株式会社
型 式 ボンバルディア式DHC-8-402型
登録記号 JA849A
発生日時 平成19年3月13日 10時54分
発生場所 高知空港

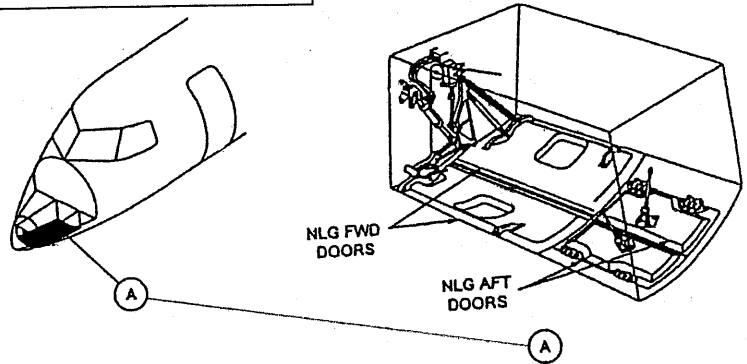
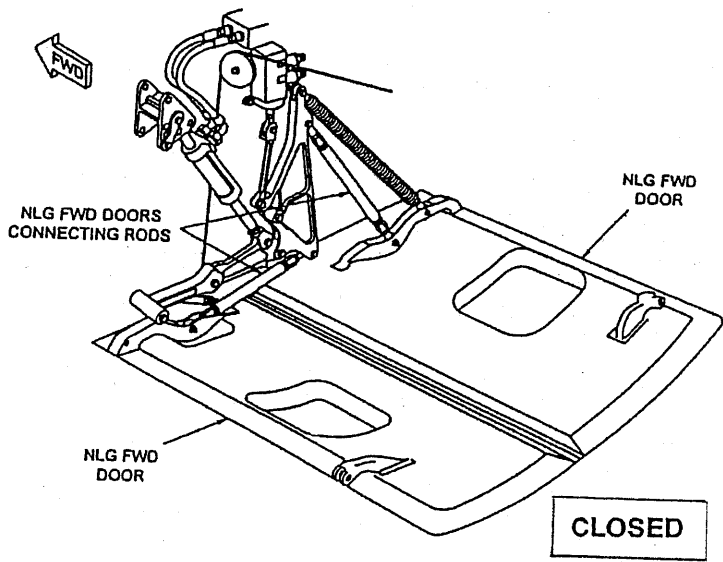
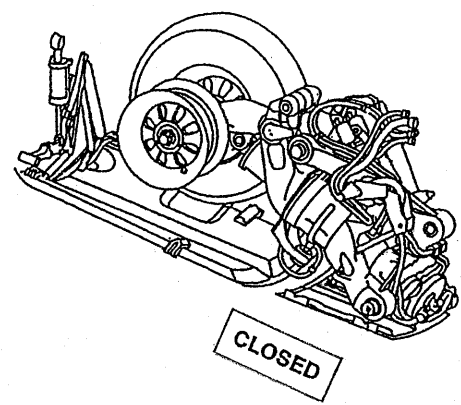
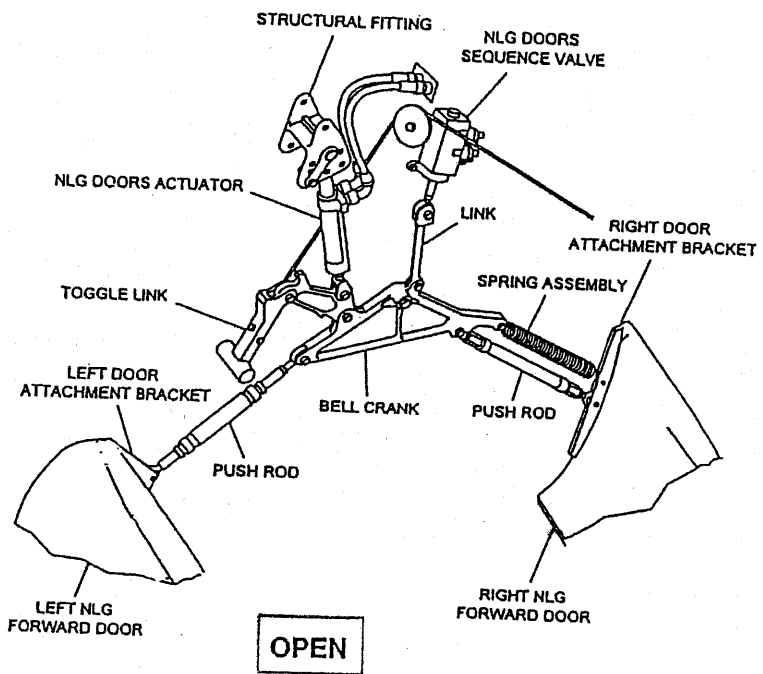
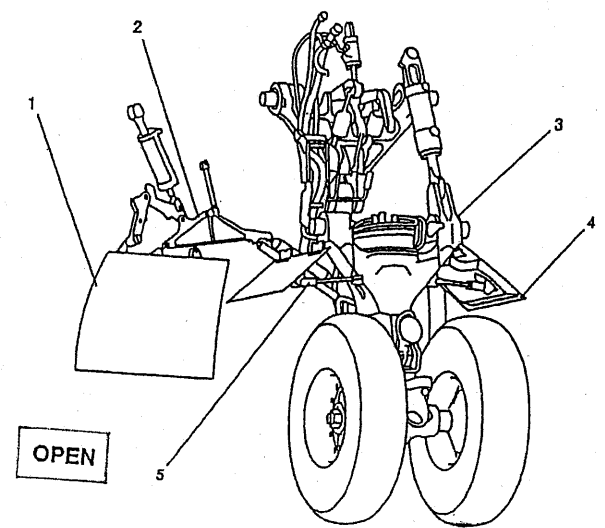
付図 9 前脚ドア開閉状況図

ボルトが欠落した場合には、スペーサーの機体前方への動きはフランジ・ブッシングにより不可能であることから、機体後方への移動のみが可能である。すなわち、ボルトが欠落した場合には、前脚の上げ下げ、機体振動、機体加速度等の影響を受けると、スペーサーは機体後方側へ突き出すことになる。

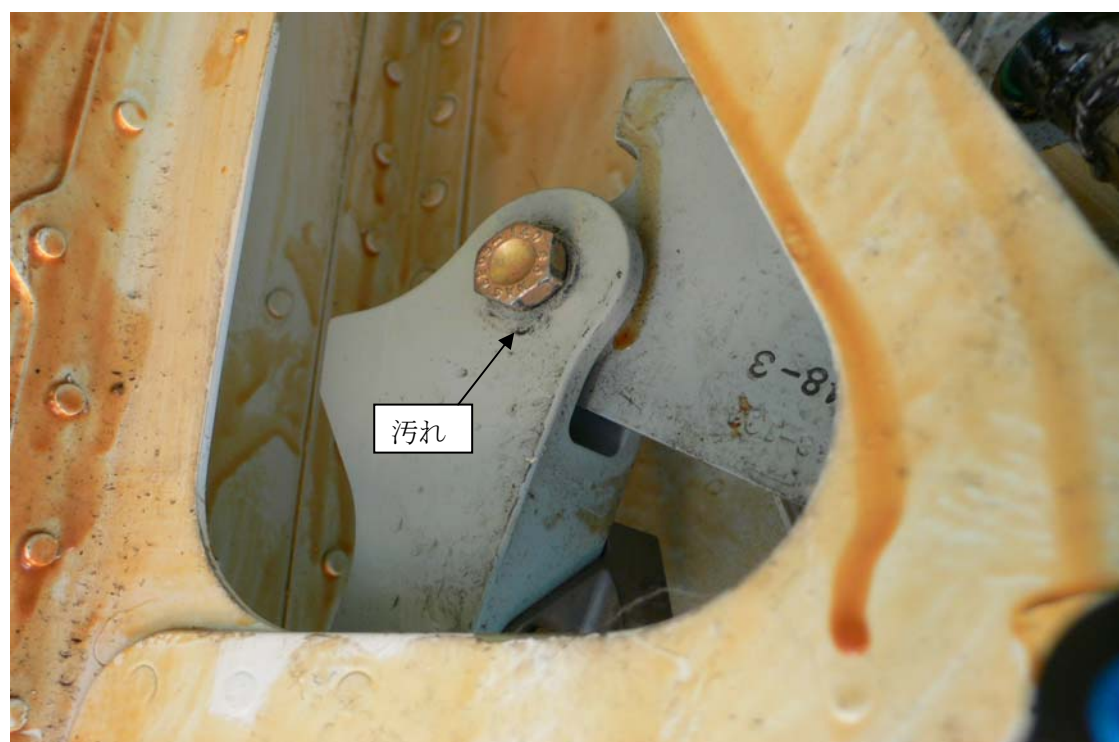
写真9 他機Aのトグル・リンク

2.10(4)及び(5)に記述したとおり、同機のトグル・リンクには、ボルト及びナットがなかった。また、ボルト・ヘッド及びナット/ワッシャーの存在を示す痕跡がなかった。これに関してボルト及びナット/ワッシャーが正常に装着されている同型機5機の接触跡について調査した。これら5機のトグル・リンクの穴の周囲表面には、ボルト・ヘッドの存在を示す汚れがあり、またナット/ワッシャーの存在を示す汚れ及び塗料の剥がれが観察された。

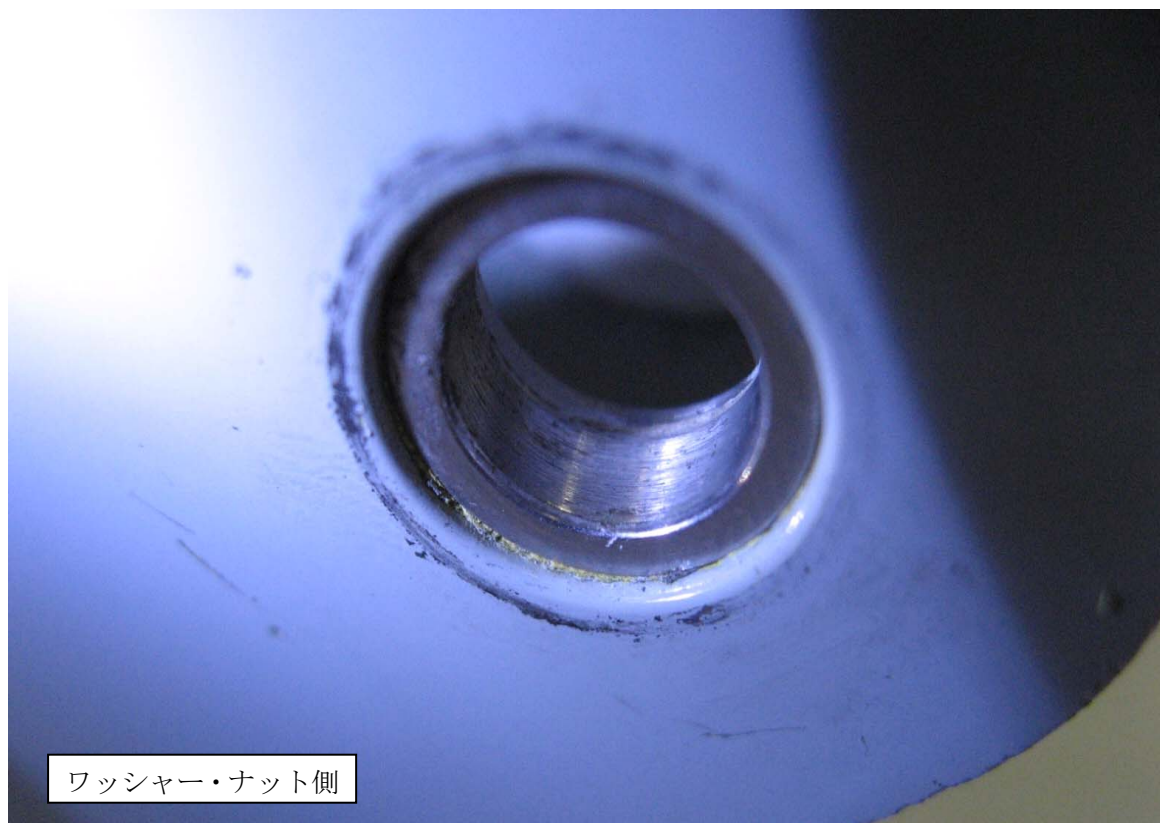
写真13 他機Dのフランジ・ブッシングの内面

- (2) 当該トグル・リンクのフランジ・ブッシング内面の摩耗状況を新品と比較したところ、当該トグル・リンクには、少なくとも図面指示のボルトは通していなかったと考えられる。
- (3) サポート・フィッティングの底面打痕はスペーサーからの接触力による面圧降伏^{*19}が原因であり、荷重は862N～2,451Nと推定される。
- (4) サポート・フィッティング側面の塗装剥がれは、再塗装の層が剥がれ易くなっているところに、スペーサーがサポート・フィッティングに当たったことをきっかけとして、取り外し時の取扱中に塗装が剥がれ落ちた可能性が高い。
