AA2008-8

航空事故調査報告書

東邦航空株式会社所属 JA9826

所 属 東邦航空株式会社
型 式 アエロスパシアル式S A 3 1 5 BアルウエットⅢ型（回転翼航空機）
登録記号 J A 9 8 2 6
発生日時 平成19年6月4日 6時50分ごろ
発生場所 長野県松本市奥穂高岳鞍部付近

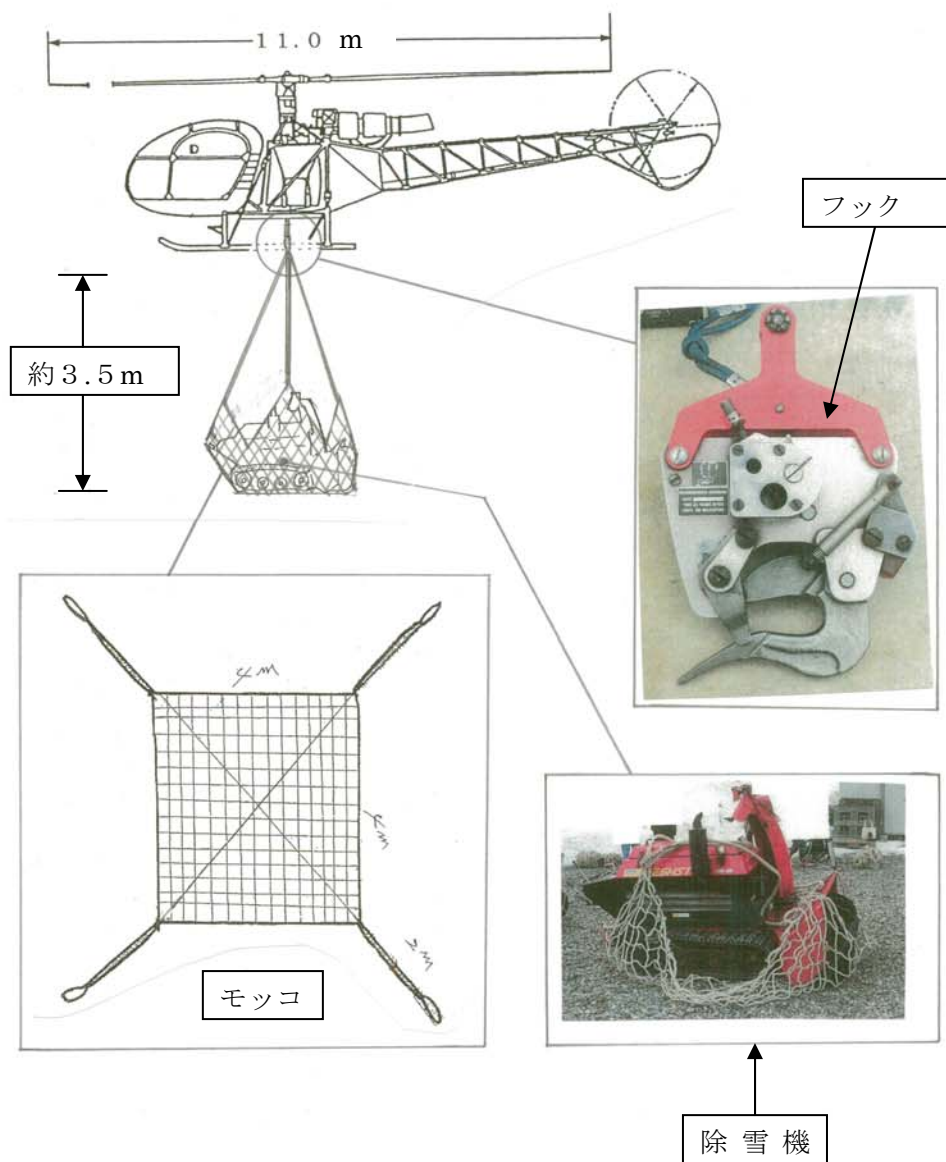
付図3 荷吊りの状況

2便目の上げ荷は、野菜などの食材で、下げ荷が除雪機であった。1便目と同様、機首を東向きにして荷物を降ろし、山荘の東側の上空で転回し、機首を西向きに変えた。下げ荷（除雪機）を吊るために再び進入し、地上作業員Cがヘリのフックに荷物を掛けた。地上作業員A、地上作業員Cと私の3人で除雪機のレバー類がモッコの編み目に引っかかって、破損したりバランスを崩すのを防ぐため除雪機の傍らで網をたくし上げる作業を行った。それと同時にヘリは上昇し、除雪機が地面を離れる瞬間、突然除雪機が傾き、5 mほど北側へ流された。見上げると、ヘリも傾きながら北側へ流され、フックから除雪機を切り離し、東側へ離れ、回避したかと思ったが、突然きりもみ状態になり、3～4回転して、冬期小屋に不時着するような感じで衝突し、機体は回転して、ひっくり返った。
