航空事故調査報告書

新日本ヘリコプター株式会社所属 JA6055

運輸安全委員会

所 属 新日本ヘリコプター株式会社
型 式 ベル式206L-3型（回転翼航空機）
登録記号 JA6055
発生日時 平成21年2月10日 9時53分ごろ
発生場所 群馬県利根郡みなかみ町

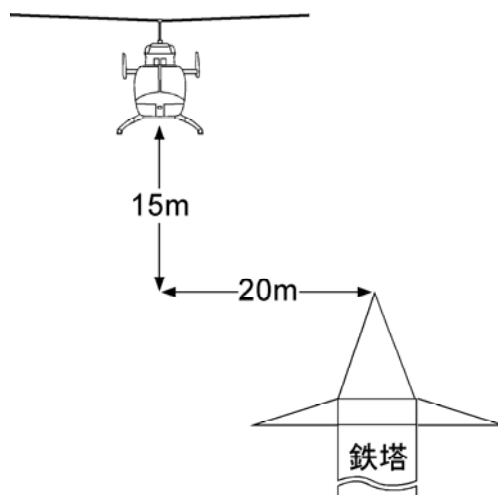
（送電線Aの巡視飛行を行う場合、送電線（鉄塔）との位置関係は右図のようになる。）

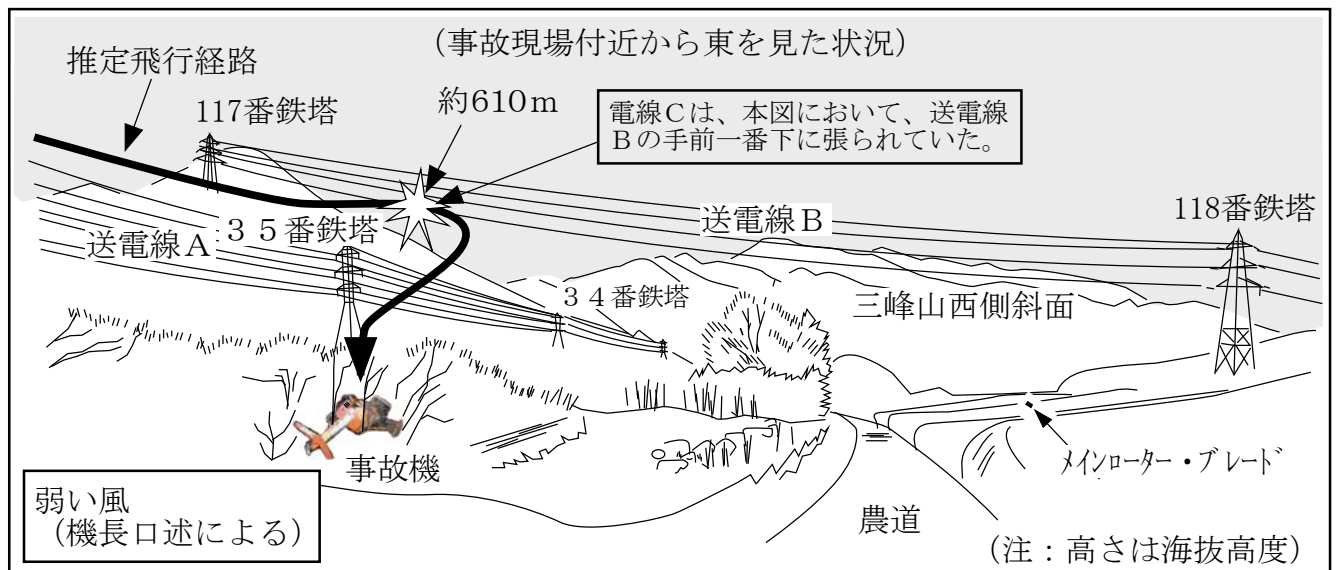
付図2 事故現場付近見取図

同機の東約4mの地面に、メインローター・ブレードによる打痕があった。そこには、頂部から約1.2mの位置で破断したマスト及び両メインローター・ブレードが、一体の状態で横たわっていた。メインローター・ブレード（赤）^{*3}については折れ曲がった状態であったが、メインローター・ブレード（白）はハブから1mより先端側の部分が破断してなくなっていた。後者の破断部分は、同機の南東約95mの水田で発見された。

同機のテールローター下の地面には、テールローター・ブレードによる打痕があった。片方のテールローター・ブレード先端部が、同機の東約90mの地点、残りの1枚の破断部分が同機の西約40m付近で発見された。
