航空事故調査報告書

運輸安全委員会

Ⅱ 個人所属 JA3891

所 属 個人
型 式 ビーチクラフト式A36TC型
登録記号 JA3891
発生日時 平成22年12月2日 14時30分ごろ
発生場所 仙台空港滑走路12上

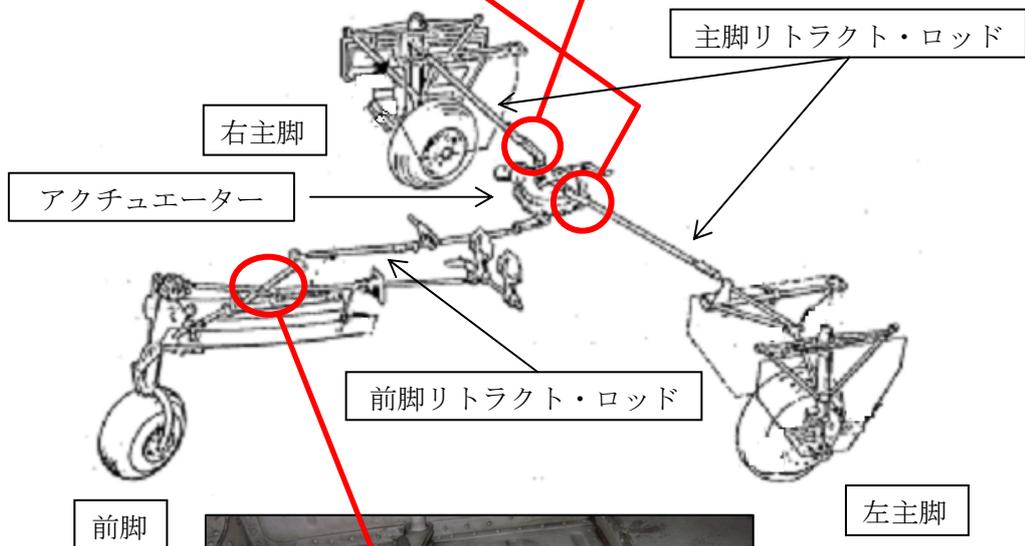
前脚リトラクト・ロッド湾曲

- (1) 着陸装置 左右主脚及び前脚リトラクト・ロッドの変形、格納扉損傷
- (2) 胴 体 胴体下面アンテナ類及びアシストステップ底部の摩耗
- (3) 主 翼 左翼端下面の損傷
- (4) プロペラ 先端部の損傷

なお、損傷箇所が胴体下面から突起した部品のみであり、着陸装置のリトラクト・ロッドが湾曲して格納途中で停止していたことから、着陸装置が格納途中で機体を支え続けたため、徐々に機体の重量が加わったことにより、アクチュエーターに連結されている同ロッドが湾曲して途中で停止したものと考えられる。

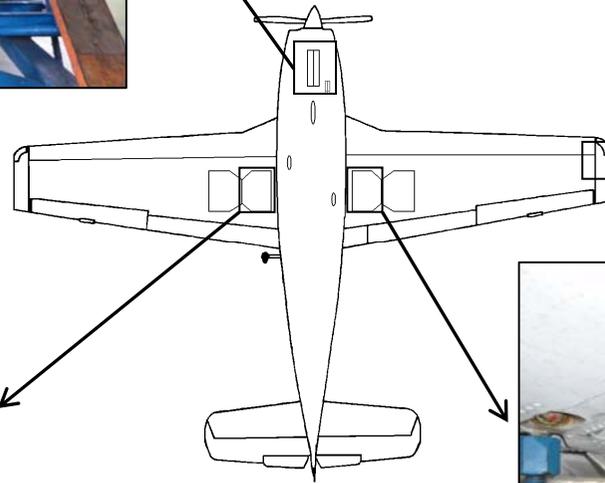
右主脚内側格納扉

左右主脚の内側格納扉と前脚左右格納扉は閉じておらず、それぞれの扉は滑走路面に擦れて損傷し、各取付ヒンジも損傷していた。
