# 航空事故調査報告書

I 国土交通省中部地方整備局所属（中日本航空株式会社受託運航）  
ベル式412EP型（回転翼航空機） JA6817  
ハードランディング

平成25年 6 月 28 日

所 属 国土交通省中部地方整備局（中日本航空株式会社受託運航）  
型 式 ベル式412EP型（回転翼航空機）  
登録記号 JA6817  
事故種類 ハードランディング  
発生日時 平成24年6月29日 12時54分  
発生場所 静岡県<sup>はいばら</sup>榛原郡川根本町  
長島ダム上流場外離着陸場

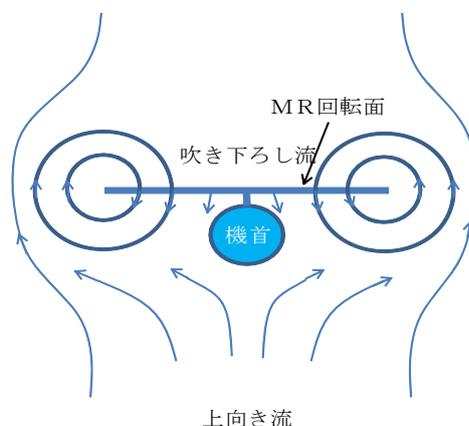
図4 低速で降下率増大時の気流の状況（正面図）

一般的に、回転翼航空機が低速状態で降下率を増加させていくと、メインローター（以下「MR」という。）の吹き下ろし流と、降下により生じる上向きの空気流とが衝突し、次第にMRの外周でMRの下面から上面へ回り込む流れ（渦）が生じるようになる。このような状態で揚力を増加させようとCPを引き上げても、吹き下ろし流はMRの下方へは向かわず、MRの下面から上面に回り込むようになって揚力は増加せず、逆に自らの吹き下ろし流で自らの機体を吹き下ろすような結果となって降下率を増していくことがある。一般的にこのような状態をボルテックス・リング・ステート（以下「VRS」という。）又はセトルリング・ウイズ・パワーと呼び、それが発生する条件は、吹き下ろし流の速度である誘導速度と垂直降下速度の比及び誘導速度と前進対気速度との比で表される。

VRSからの離脱法は、一度CPを下げて垂直降下速度を上げることによりボルテックス・リングの下に出て、その後、CSが効くようになったら前進対気速度を増加させ、CPを引き上げるのが一般的である。このため、軽微なVRSからの回復でも500 ft以上の高度が、深刻な状況の場合は4,000 ft以上の高度が必要とされている。

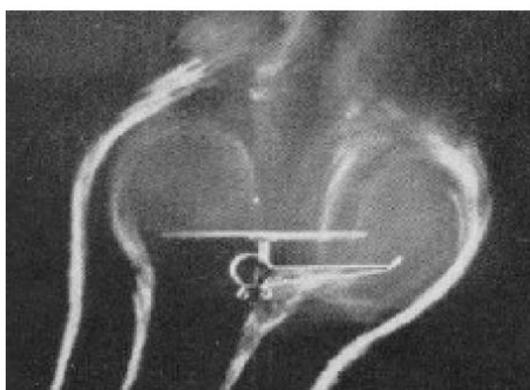
Figure 1. Smoke flow visualization of a rotor in vortex ring state (Drees, ref. 20).

*A rotor is operating in vortex ring state when it is descending at low forward speed with a vertical velocity that approaches the value of the wake-induced velocity at the rotor disk. In this condition the rotor tip vortices are not convected away from the disk rapidly enough, and the wake builds up and periodically breaks away (Fig. 1).*

*The tip vortices collect in a vortex ring, producing a circulating flow down through the rotor disk, then outward and upward outside the disk.*

*The resulting flow is unsteady, hence a source of considerable low frequency vibration and possible control problems.*

低速前進飛行中に、機体の垂直降下速度がローター回転面付近での後流（吹き下ろし流）の誘導速度に近づいたとき、ローターは、VRSに入っている。このような状態では、ローターの翼端渦はすぐに移動せず、後流も集積してから周期的に離れていくようになる。(Fig.1)

翼端渦（及び後流）が集まってボルテックス・リングとなり、ローター回

転面を下向きに通過して回転面の外側そして上に向かう環状の流れを形成する。その結果生じる空気流は、不安定なため、低周波の振動が生じ、操縦困難になる可能性がある。

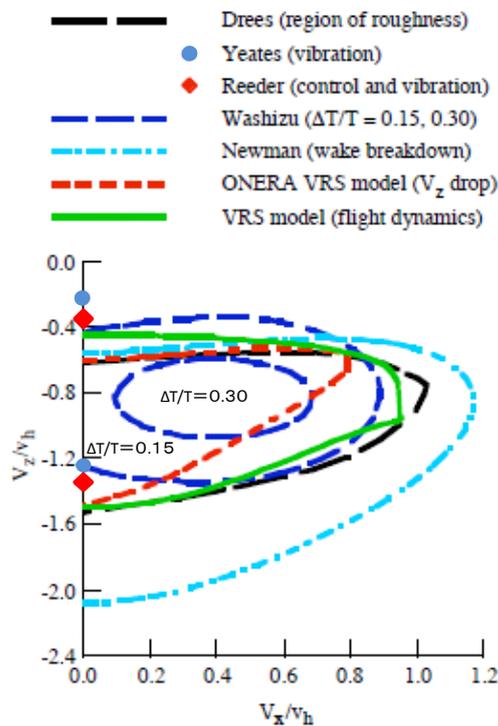
Figure 33. Vortex ring state boundaries.

A number of the boundaries that have been proposed for vortex ring state are presented in Figure 33. The boundary from the ONERA VRS model is based on the  $V_z$  drop encountered in helicopter flight tests.

The boundary for the VRS model of the present investigation is based on the flight dynamics stability of helicopters and tiltrotors.

The other boundaries are based primarily on the vibration and roughness that a helicopter encounters in VRS.

Of particular note are the boundaries that Washizu constructed for  $\Delta T/T = 0.15$  and  $0.30$  (Ref. 30), which are found in numerous documents on VRS (including the U. S. Army Field Manual FM 1-203, *Fundamentals of Flight*). (以下略)

Fig. 33に複数のVRSの境界として提言されたモデルを示した。

このうち、ONERA VRSモデルは、飛行試験で垂直降下速度が増大したときのデータが基になっている。本研究のVRSモデルの境界は、ヘリコプターとチルトローターの空力安定性に基づいている。他のモデルは、主にVRSに入ったときの振動と不安定さに基づいている。

ワシズモデルは推力変動15%及び30%に基づいた境界で、数多くのVRS関連文献に引用されている特筆すべきものである。(米陸軍フィールドマニュアルの飛行の基礎等)
