航空事故調査報告書

II 四国航空株式会社所属
ユーロコプター式AS350B3型（回転翼航空機） JA6522
火災（荷物室からの出火）

所 属 四国航空株式会社
型 式 ユーロコプター式A S 3 5 0 B 3型（回転翼航空機）
登録記号 J A 6 5 2 2
事故種類 火災（荷物室からの出火）
発生日時 平成23年9月22日 10時10分ごろ
発生場所 香川県東かがわ市引田^{ひけた}

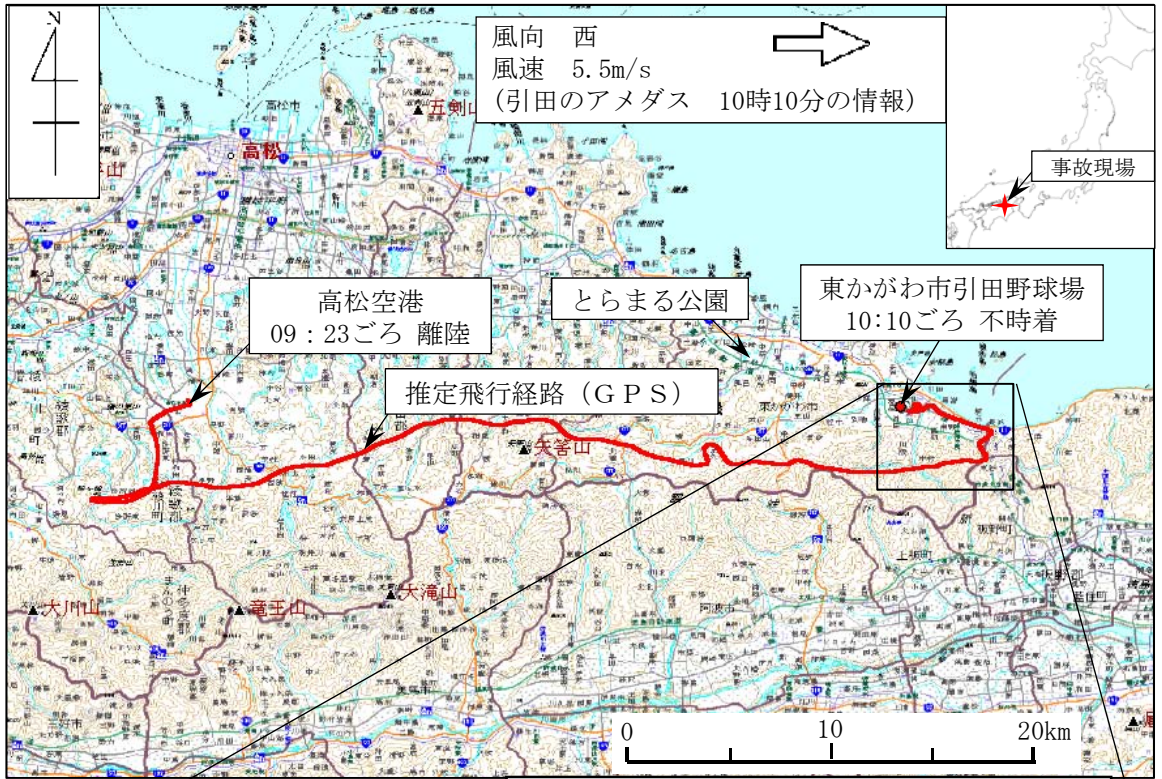
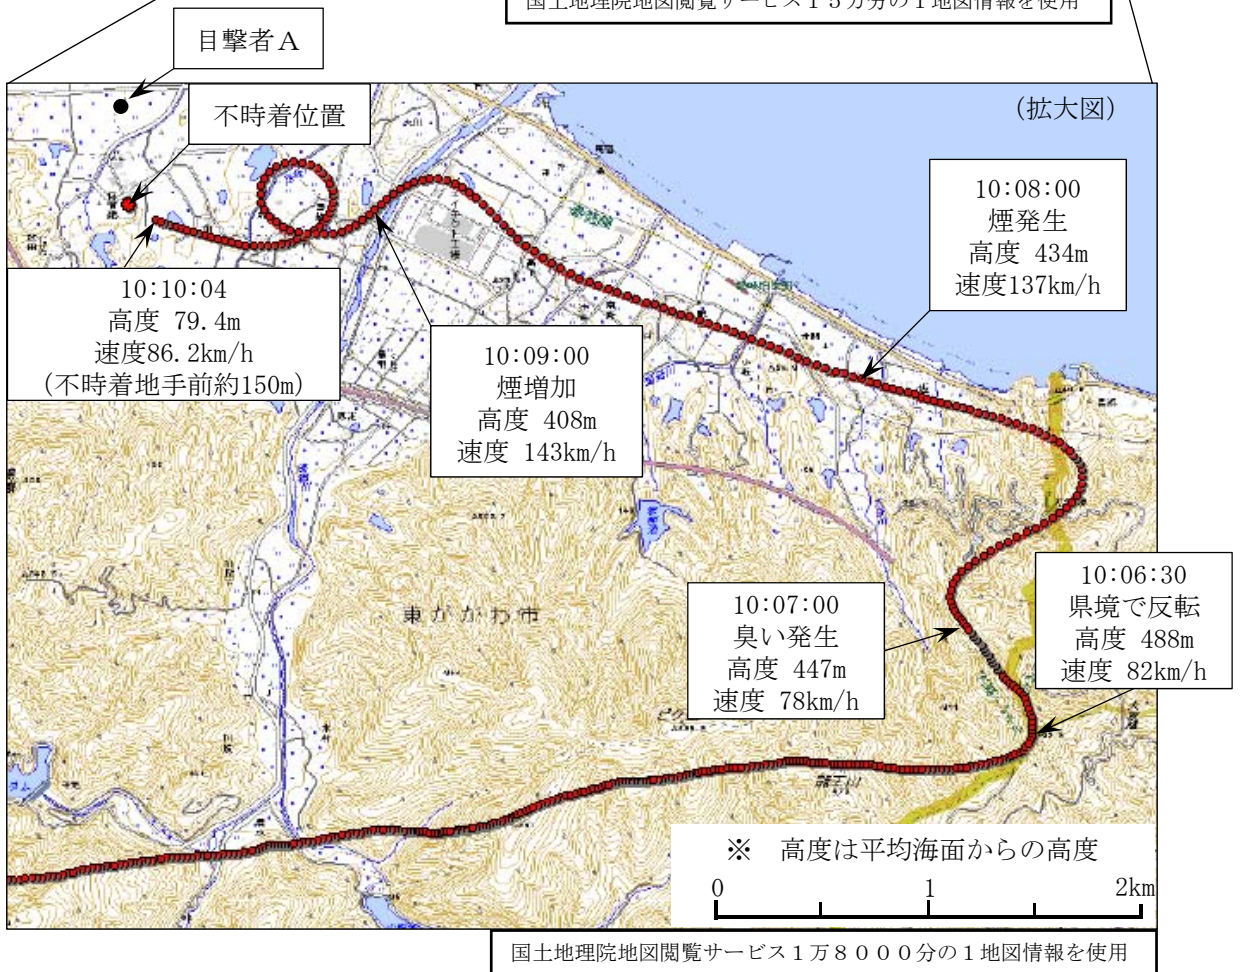
付図1 推定飛行経路図

同機は、GPS受信装置を内蔵し同機の位置及び高度を1秒ごとにデータとして記録する「送電線ルートマッピング・システム」という装置を搭載しており、そのデータを抽出することができた。データは、同機が同空港に駐機していた時点から、10時10分04秒に不時着位置の手前約150mの位置を通過するまで記録されていた（GPSデータに基づく推定飛行経路図を「付図1」に示す）。

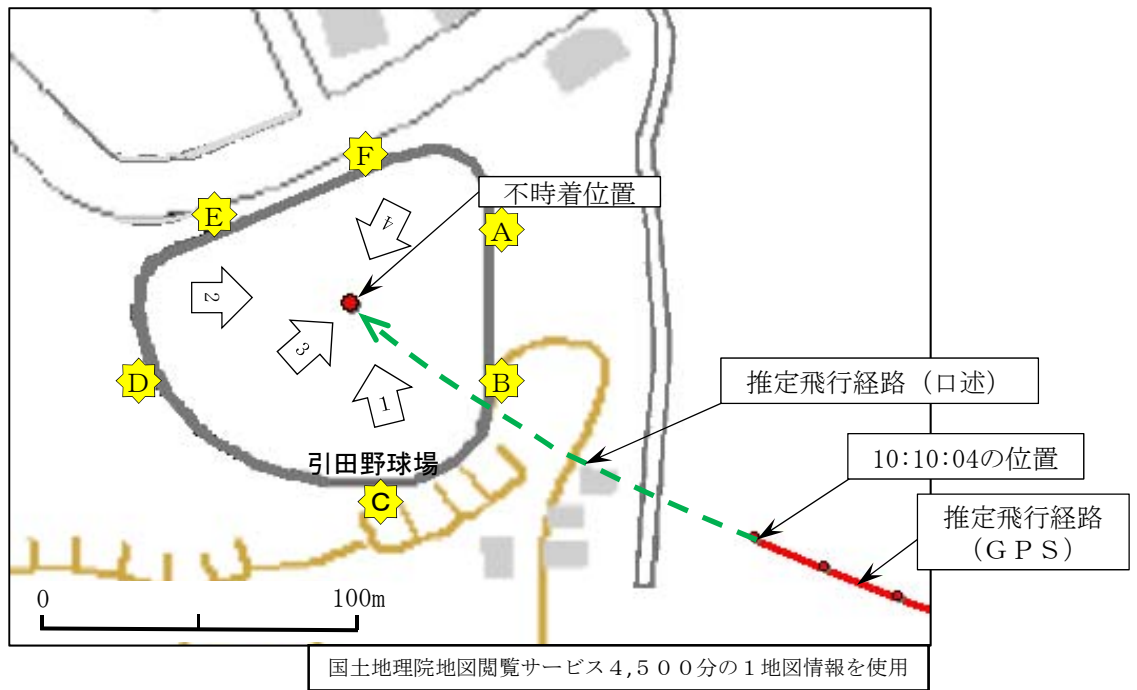
付図3 事故現場の状況

（付図3 事故現場の状況 参照）
