航空事故調査報告書

II 株式会社大韓航空所属
ボーイング式747-400型 HL7473 (韓国)
機体の動揺による乗客の負傷

所 属 株式会社大韓航空
型 式 ボーイング式747-400型
登録記号 HL7473 (韓国)
事故種類 機体の動揺による乗客の負傷
発生日時 平成24年7月5日 20時30分ごろ
発生場所 東京国際空港の北北東約160km、
高度約22,000ft (6,700m)

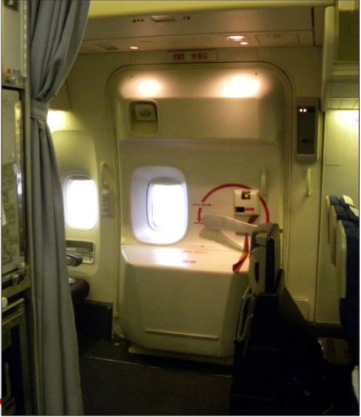
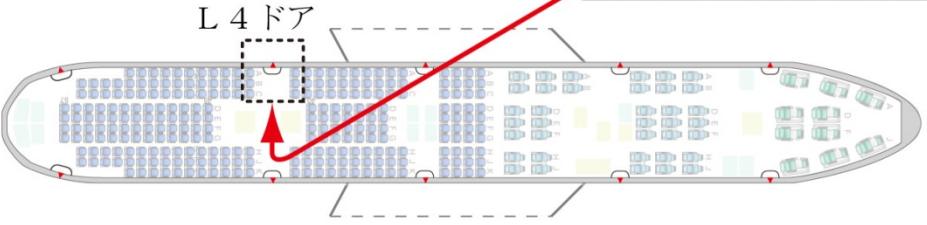
<p>巡航から降下に入り、飛行経路は有視界気象状態が続いていた。同機の揺れは小さなままで、機上の気象レーダー（Auto Calibrated でレンジは80NM、チルトを-1°に設定）の画面上にエコーがなかったことから、同サインは消灯された。その数分後、突然2～3秒の大きな揺れがあり、化粧室に行くため離席して通路に立っていた乗客1名が体勢を崩し、背部をL4ドアの内側に打ち当て床に倒れた。DFDRには、同機が降下右旋回中の20時30分（離陸後1時間19分）ごろ、本飛行中において、唯一の顕著な垂直加速度の変化（+1.54Gに増加し、その2秒後に+0.34Gに減少）が記録されていた。また、自動操縦装置による操縦が継続していた。</p> <p>客室乗務員2名は、当該乗客が自席に戻ることを補助し、降機の際に必要なと判断した車椅子の要請を機長に依頼した。</p> <p>同機は、その後に大きな揺れはなく、20時58分に東京国際空港に着陸した。</p> <p>当該乗客は、出入口まで自力で歩行し、車椅子を利用した移動で入国手続等を終えたが、痛みが続いていたことから救急車で病院に搬送されて、骨折の診断を受けた。</p> <p>事故発生場所は、東京国際空港の北北東約160km（北緯36度58分02秒、東経140度17分19秒）高度約22,000ft（6,700m）、発生時刻は20時30分ごろであった。</p> <p>（付図1、2 参照）</p>
