航空事故調査報告書

セスナ式172Nラム型

JA3814

滑走路逸脱による地上作業者との衝突

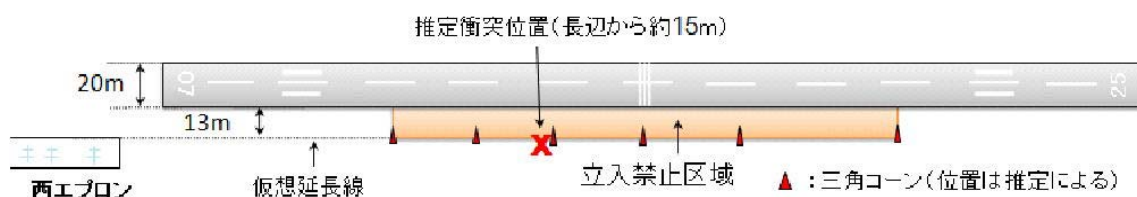
図C 草刈り作業に伴う立入禁止区域

管理者Aは作業初日に、作業リーダー及び現場リーダーも交えた3名で現場での打合せを行っていた。その中で、管理者Aは滑走路長辺から13m^{*13}までの範囲を立入禁止区域とし識別標識（三角コーン）を設置すること、及び草刈り作業中は常に航空機の動向に注意し航空機に背を向けないことなどの注意事項を作業リーダーと現場リーダーに説明し、作業者に伝えるよう指示していた。

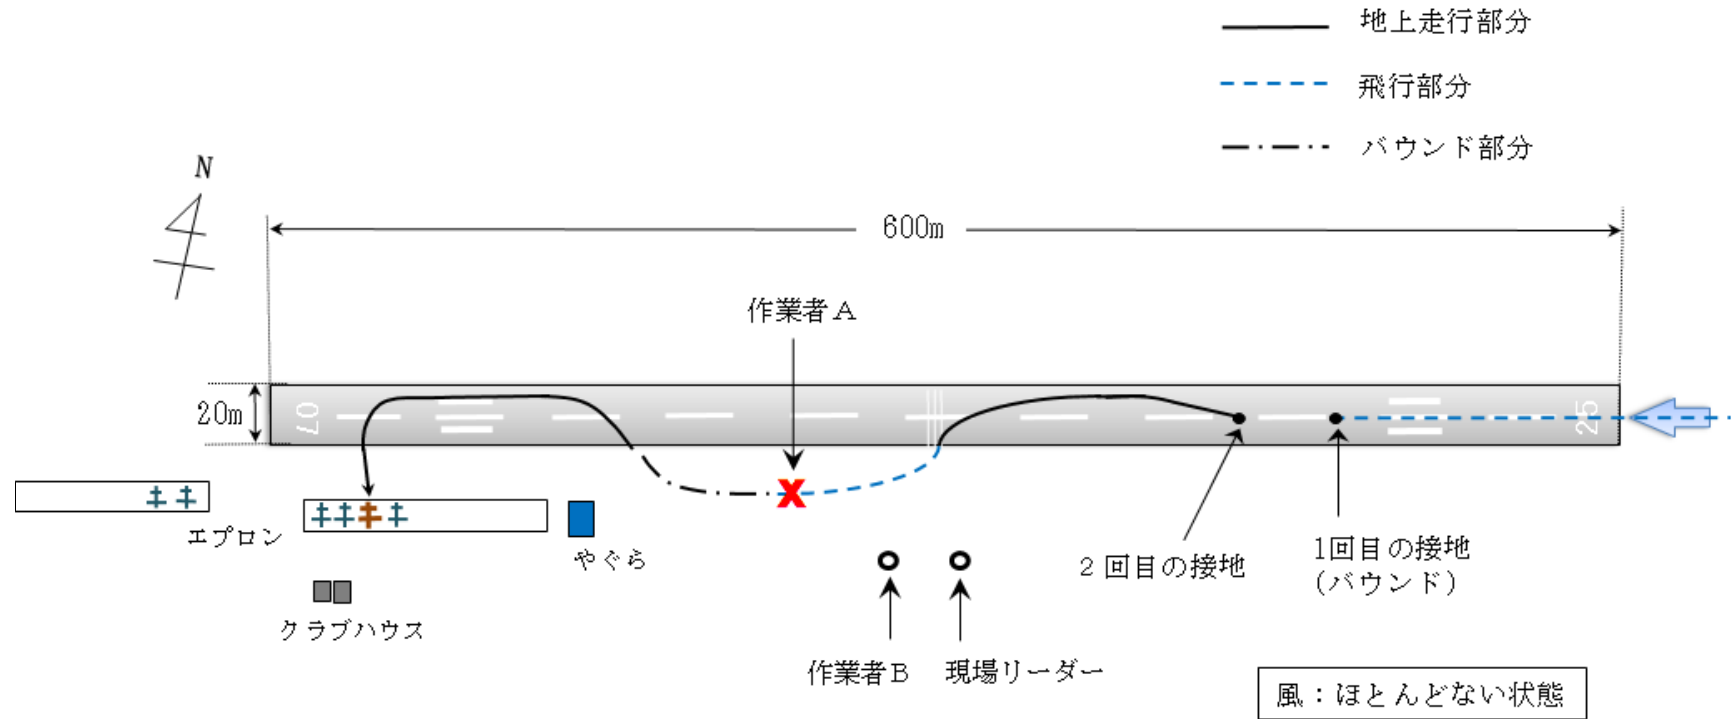
付図2 推定飛行・地上経路図

(注) 作業員A、作業員B及び現場リーダーの位置は推定による。また、縮尺は正確でない。
