# 航空事故調査報告書

ホフマン式H-36デモナ型（動力滑空機、複座）

JA2405

山の斜面への衝突

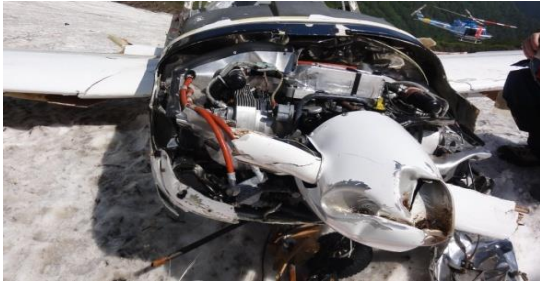
エンジン、プロペラ及びスピナー

胴体取付部に歪み<sup>ゆが</sup>があり、特にエンジン下部が破損していた。なお、点火プラグ及びシリンダー内部に異常は認められなかった。

2枚ともにブレードは、根元から1/4を残して破断していた。スピナーは、先端部が破損していた。
