航空事故調査報告書

パイパー式PA-28R-201T型 JA59FB

胴体着陸による機体損傷

所 属 個人
型 式 パイパー式PA-28R-201T型
登録記号 JA59FB
事故種類 胴体着陸による機体損傷
発生日時 平成26年10月12日 16時41分ごろ
発生場所 調布飛行場

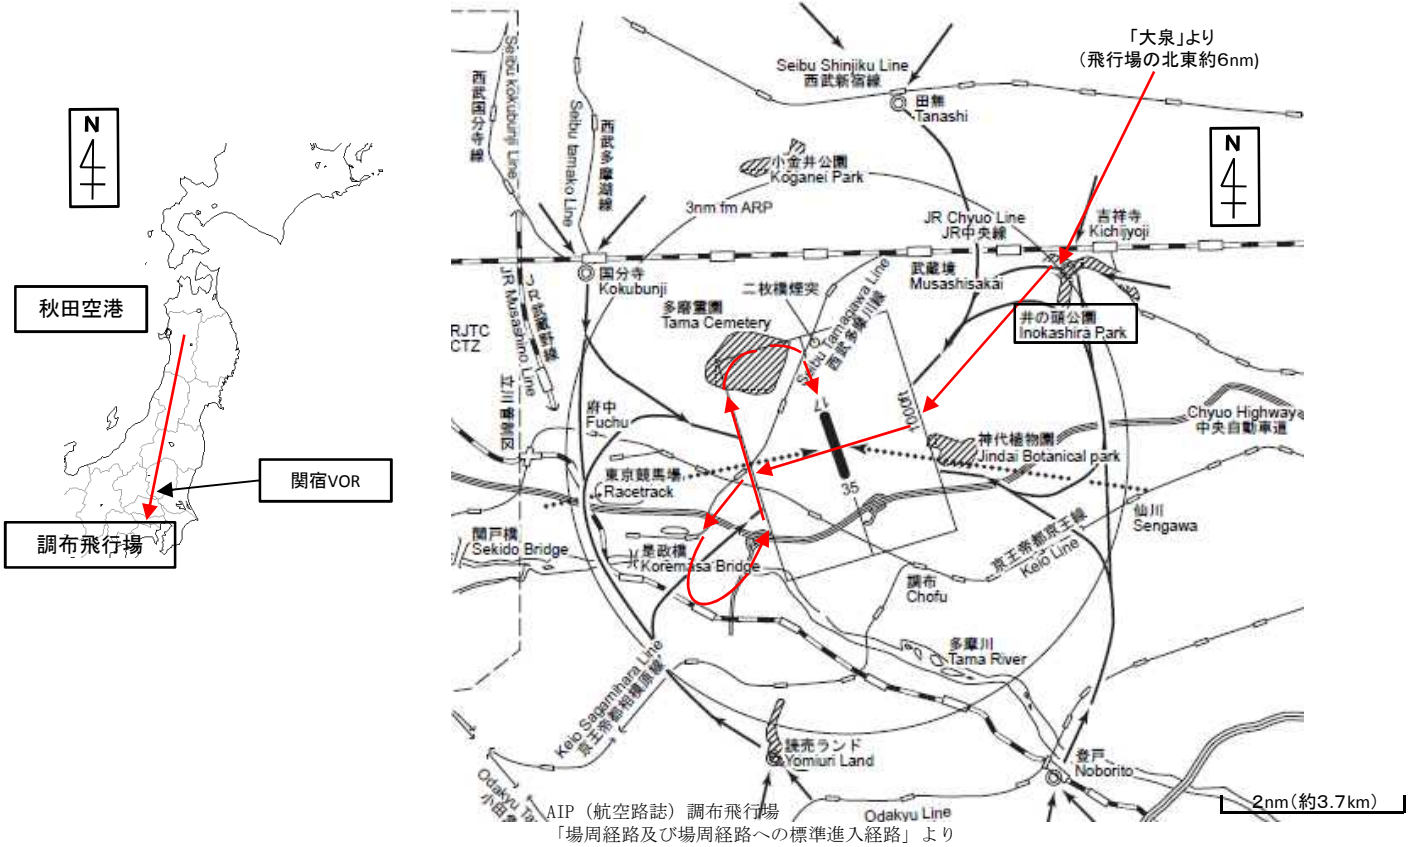
付図1 推定飛行経路及び事故現場見取図

本事故の発生場所は、同飛行場滑走路（北緯35度40分18秒、東経139度31分41秒）で、発生日時は、平成26年10月12日16時41分ごろであった。（付図1 推定飛行経路及び事故現場見取図 参照）
