# 航空事故調査報告書

II 新日本ヘリコプター株式会社所属

アエロスパシアル式AS332L1型（回転翼航空機）  
JA6741  
ホバリングから離脱中の送電線との衝突、墜落

平成28年4月8日

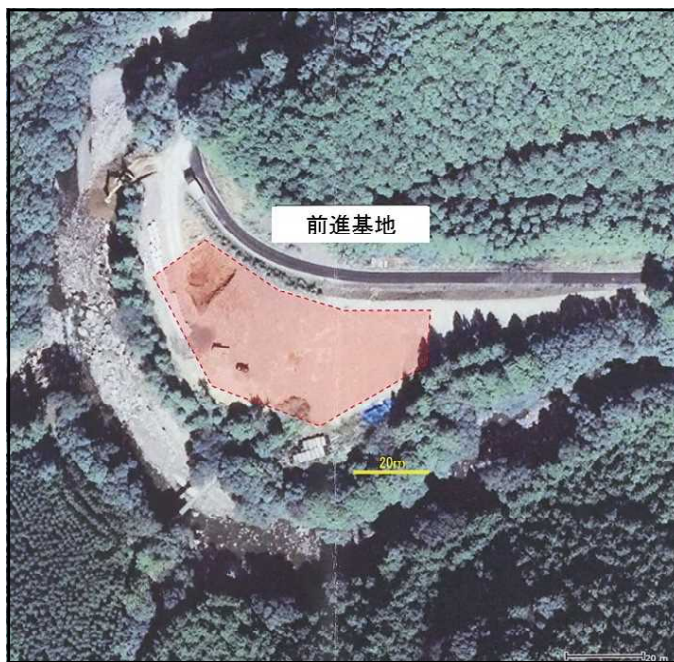
（写真1 前進基地(同社提供)）

なお、前進基地は、ヘリコプターによる物資輸送の行程を短くするとともに、機外に物資を吊り下げたまま送電線を越える機会を少なくするため、できるだけ荷下ろし場に近く、車両が入る広い場所に設定されたものである。場外離着陸場ではないため、着陸することはできない。(写真1参照)

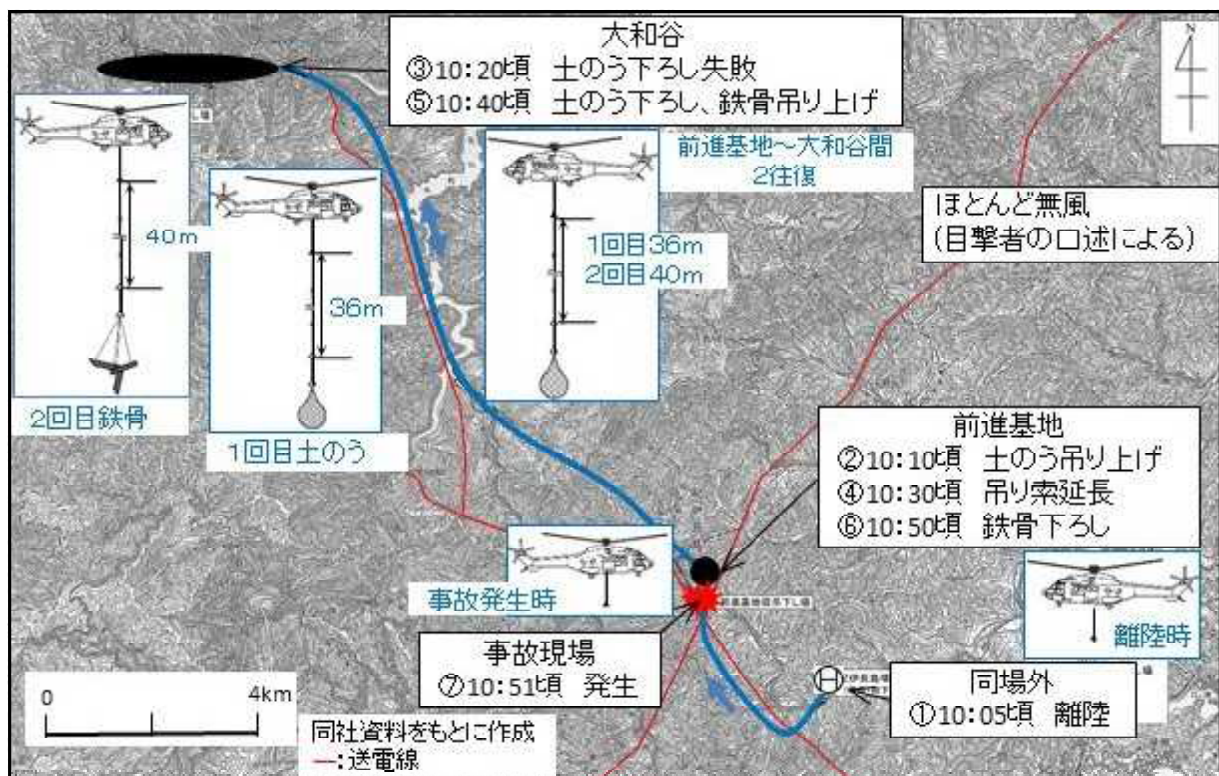
(図2 同機の作業状況)

同機は、機長及び搭乗整備士  
の2名が搭乗し、同場外を10  
時05分に離陸し（① 図2の  
番号、以下同じ。）、前進基地で  
高度を下げ、最初に輸送する土  
のうを吊り上げて（②）大和谷  
へ向かった。しかし、同機は、  
吊り索の長さが不足して荷を下  
ろすことができず（③）、その  
ままの状態で行進基地に戻って  
吊り索を4m伸ばし（④）、再  
度、大和谷へ向かった。

同機は、大和谷で土のうを下ろし廃材の鉄骨を吊り上げて（⑤）前進基地に  
戻った。搭乗整備士は、無線で地上作業員に、次は燃料補給になるので自動フッ  
クの部分で吊り索を外すこと、及び燃料補給後の次の輸送では吊り索をさらに  
4m伸ばす指示を伝えた。同機は、徐々にホバリング高度を下げ鉄骨を地面に接  
地させ、更にホバリング高度を約12～13mまで下げて自動フックから鉄骨と  
ともに吊り索を切り離し（⑥）、高度を上げた。

目撃者が同機から目を離れた時、後方で大きな破裂音がしたので振り返った。  
その後も軽い乾いた破裂音が数回聞こえた。同機は、送電線と衝突し（⑦）、テール  
ブーム（TB）が折れ、メインローター・ブレード（MRB）が破片を飛ばし  
炎を見せながら回っていた。やがてTBが胴体から脱落し、エンジンの排気管か  
ら炎と黒煙が出た。同機の胴体は、回転しつつ炎が包み込むようにして機首から  
地上に落下し、爆発音とともに黒煙が上がった。何回か爆発音がして、崩れ落ち  
るような音がした。前進基地付近にも同機の破片が落ちてきた。同機が送電線と  
衝突するまで、同機から異常な音は聞こえなかった。

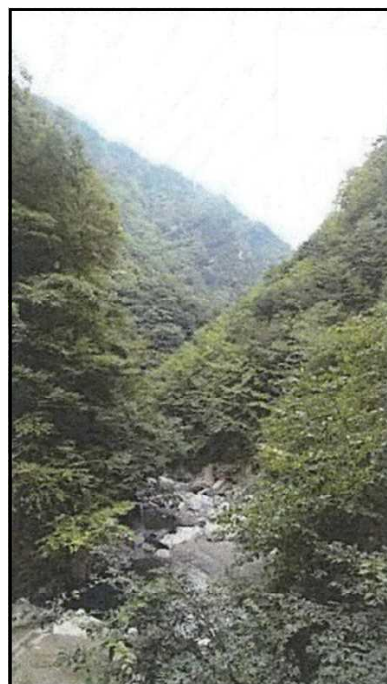
（写真9 大和谷(同社提供)）

同僚操縦士の口述によれば、約1か月前に事故現場で同様の作業を他型式機（ベル式412型）で実施した。同僚操縦士は、事故の前日、機長が昼過ぎに同社の名古屋基地に戻って来たが忙しくしており、夕方になってやっと事故時の作業の申し送りを行うことができた。その時、機長が前進基地付近の状況にそれほど精通しているという印象がなく、前進基地周辺の送電線の状況について説明した。吊り索の長さについて、同機は同僚操縦士が実施したときの機体よりも大きいので、「44m必要ではないか」と主張したが、近くにいた搭乗整備士は、「40mでいけるのではないか」と言った。大和谷は、ほぼ垂直に切り立つ崖の間の狭い谷間にあり、木に接触しないようにするのに大変気を使う。吊り索は振れ回りが少ないようにできるだけ短い方がよく、大和谷での40mという長吊りは、滅多にない長さである。

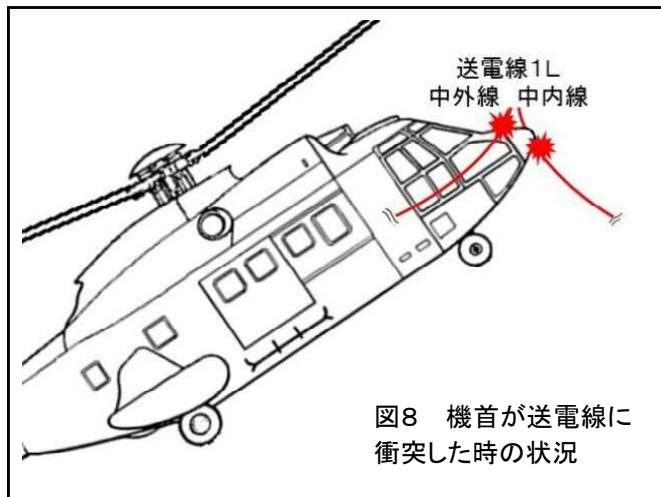
2. 9. 1、2. 9. 2、2. 9. 3(1) 及び 2. 12. 3 に記述した同機の残骸の飛散状況、送電線の損傷状況、MR B の損傷状況及び変色部分等の状況から、主に同機の各 MR B が送電線を数回叩いて切断又は損傷させるとともに、各 MR B 自体は根本から破断し飛散したものと推定

される。2. 9. 3(3) に記述したことから、TB は、MR B と送電線との衝突により強度限界を超え、胴体との接続部分で破断したものと推定される。その際に、回転していた同機の TR B がバーティカルフィンの右側下方の外板を削り取ると同時に、TR B 自体も破断したものと推定される。上空で MR B 及び TB が破断した同機は、ほぼ送電線の真下の山腹に墜落したものと推定される。
