航空事故調査報告書

II 個人所属 ISHIJIMA式MCR-01型（自作航空機、複座） JX0145 墜落
--

ISHIJIMA式MCR-01型(自作航空機、複座)

所 属 個人
型 式 I S H I J I M A式MCR-01型 (自作航空機、複座)
識別記号 J X 0 1 4 5
事故種類 墜落
発生日時 平成27年8月15日 15時49分ごろ
発生場所 茨城県つくば市

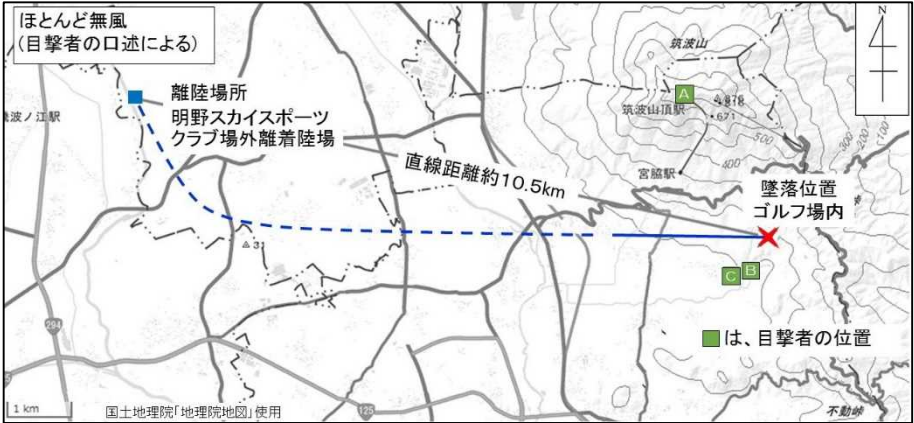
<p>図1 推定飛行経路</p>
2.2 死傷者	操縦者及び同乗者ともに死亡
2.3 損壊	<p>航空機の損壊の程度 大破</p> <ul style="list-style-type: none"> ・胴体 : 亀裂、変形 ・両主翼 : 亀裂、変形 ・プロペラ : 3枚ブレードのうち2枚破断 ・ラダー : 脱落 <p>火災の発生なし</p>   <p>写真1 同機</p>
2.4 乗組員等	<p>操縦者 男性 59歳</p> <p>総飛行時間 不明</p> <p>同型式機による飛行時間 不明</p> <p>最近30日間の飛行時間 1時間48分（航空機乗組員飛行日誌のメモによる）</p>
2.5 航空機等	<p>(1) 航空機型式：ISHIJIMA式MCR-01型 総飛行時間 不明</p> <p>(2) エンジン型式：ロータックス式 912ULS型 総飛行時間 不明</p>
2.6 気象	<p>事故現場の南約17kmにある地域気象観測所「つくば」で観測された事故発生時刻付近の観測値は、次のとおりであった。</p> <p>15時50分 風向 南東、風速 3.9m/s、最大瞬間風速 7.2m/s、 気温 29.7℃、降水量 0mm</p>
2.7 航空法の許可	本飛行に関し、航空法第11条第1項ただし書（試験飛行等）、第28条第3項（業務範囲外行為）及び第79条ただし書（離着陸の場所）の許可
