# 航空事故調査報告書

パイパー式PA-46-350P型 JA4060

墜落

所 属 個人  
型 式 パイパー式PA-46-350P型  
登録記号 JA4060  
事故種類 墜落  
発生日時 平成27年7月26日 10時58分ごろ  
発生場所 東京都調布市

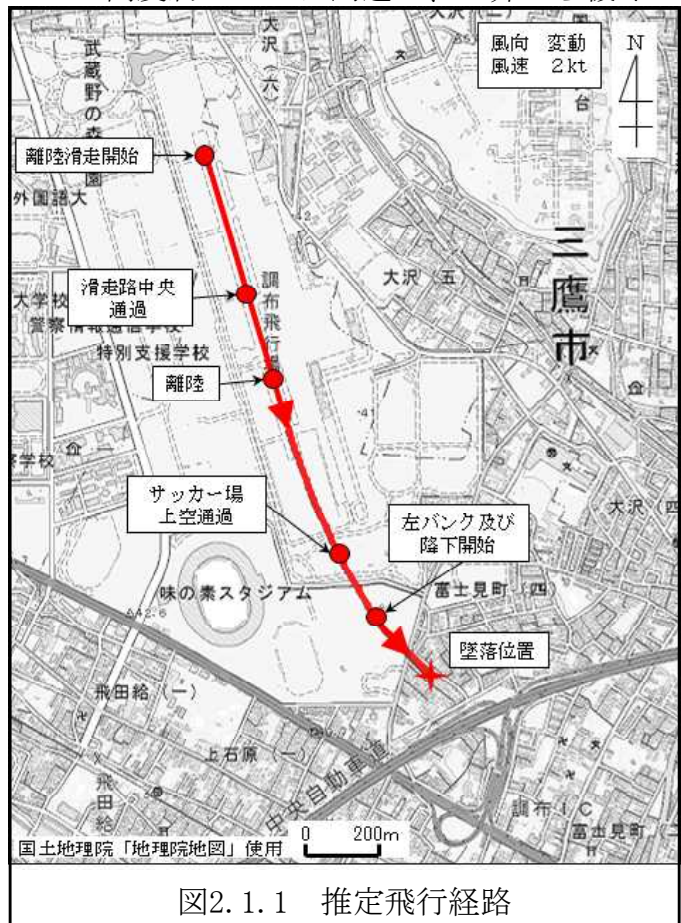
図2.1.1 推定飛行経路

緩やかに降下しながら機首の上げ下げを3回程度繰り返すとともに速

度も増減しながら約62ktまで減少した。

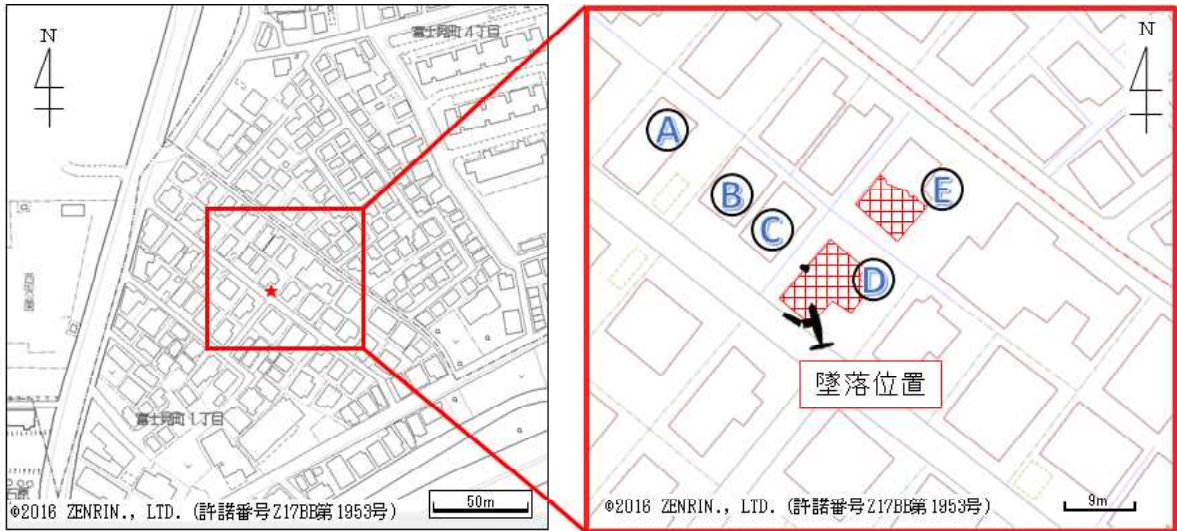
図2.4.1-1 事故現場周辺図

事故現場は、同飛行場の滑走路35進入端から148°（南南東）方向約770mにある住宅地である。同機によりテレビアンテナを破損された住宅を「住宅A」とし、住宅Aから南東側の住宅を順に「住宅B」、「住宅C」及び「住宅D」とした。また、住宅Dの北東側に隣接する住宅を「住宅E」とした。（図2.4.1-1 参照）

墜落後に同機から発生した火災により、同機及び住宅Dは全焼した。

また、住宅Eは、同機から発生した火災により半焼した。その他の住宅Dに隣接する住宅も延焼あるいは<sup>ふくしゃねつ</sup>輻射熱による損傷を受けた。同機は、尾翼部を除き、胴体部のほとんどは焼失して原形をとどめていなかった。右側の水平尾翼は公道にはみ出していた。焼損した主翼の一部が、住宅Dの前の公道上及び住宅Dの焼け残った西側の壁際で見つかった。

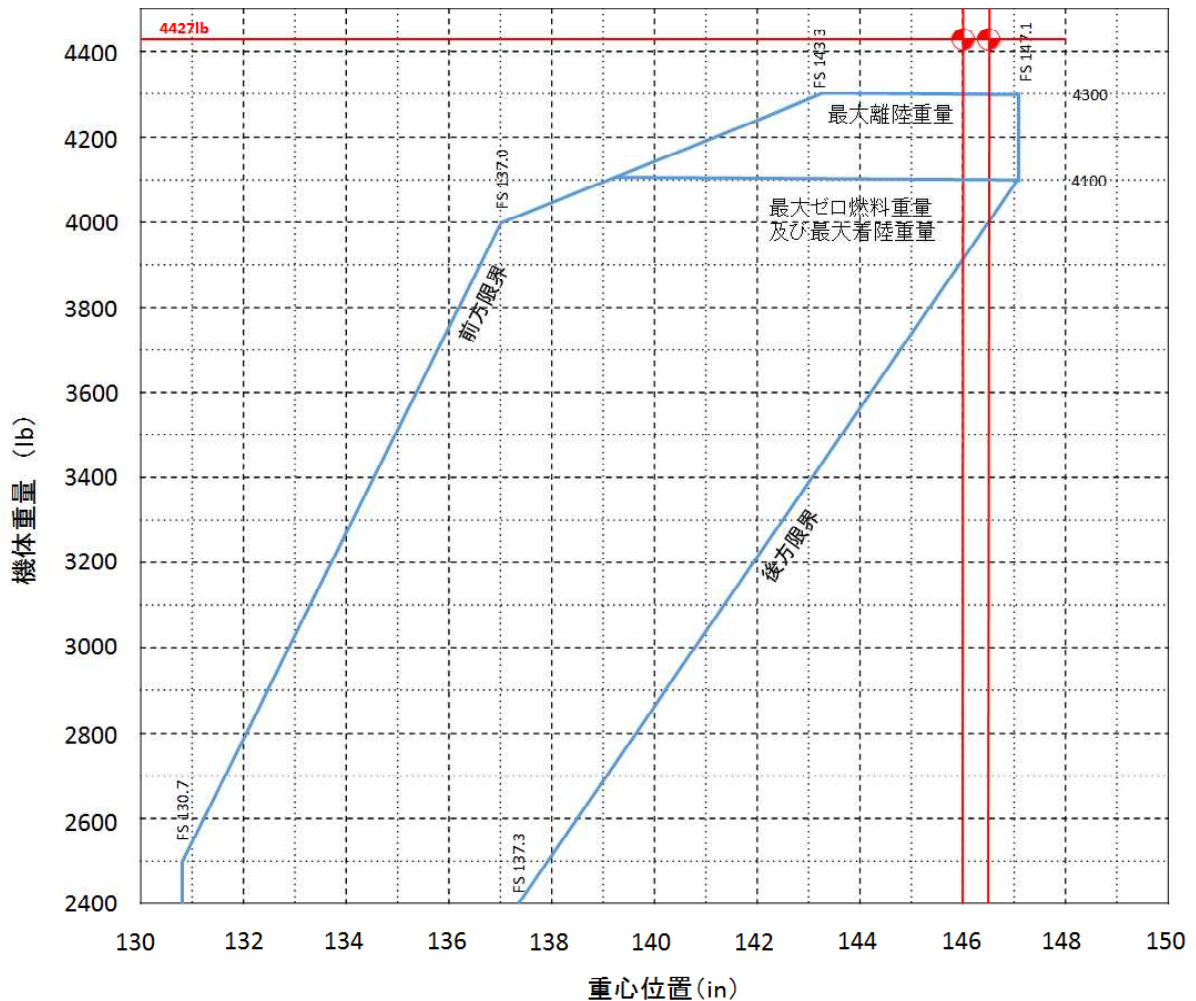
図2.6.4 同機の重量及び重心位置 (事故時)

事故当時の同機の重心位置については、前方又は後方貨物室のどちらに搭載されていたか特定できない搭載物があったことから、基準線後方+146.0～+146.5 inの間であったと推定される。この重心位置は、同機の重量が最大離陸重量を超過していると推定されていることから、あくまでも参考ではあるが、最大離陸重量に対応する許容範囲（重心範囲143.3～+147.1 in）の後方限界近く（以下、本報告書における重心位置の許容範囲は最大離陸重量に対応するものとする。）と推定される。（表2.6.4及び図2.6.4 参照）

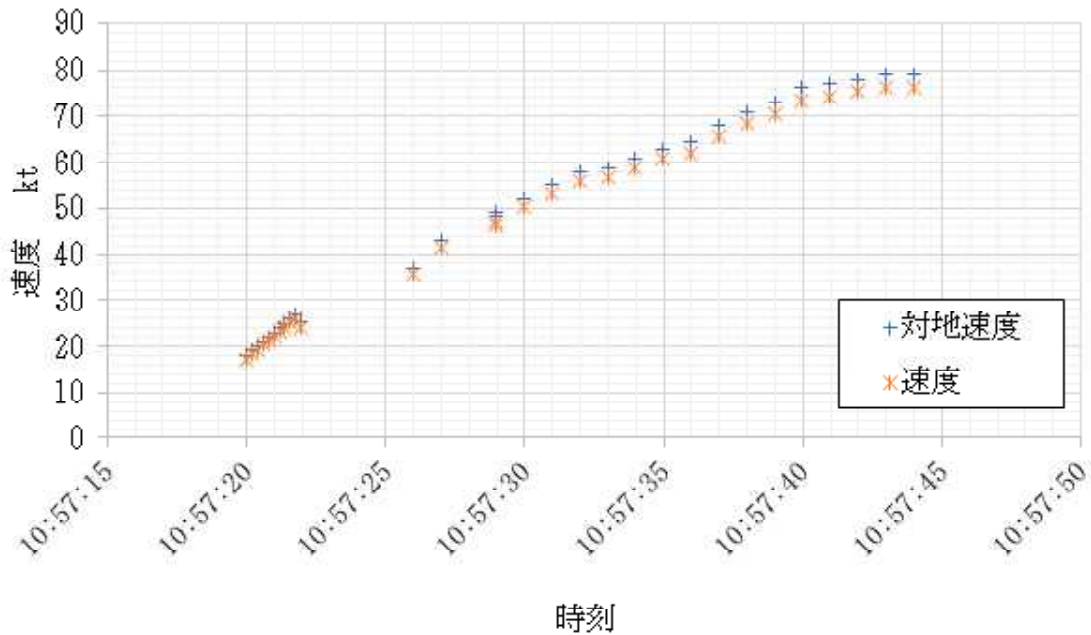
図2.16.5.2 離陸滑走時の推算した対地速度及び速度

離陸滑走中の速度履歴をOBS、SP、E2の各映像等から求めた。これらの映像は撮影点が判明していたので、映像に映っている地上目標物との比較などから時刻と対地速度を求めた。映像から求めた対地速度から、風速を0として真対気速度（TAS）を求め、さらに、気温34℃、気圧29.84inHgとして真対気速度から較正対気速度（CAS）を推算した。飛行中の速度についても、同様の方法で推算した。なお、本報告書では較正対気速度を速度として表記した。求めた速度を図2.16.5.2に示す。

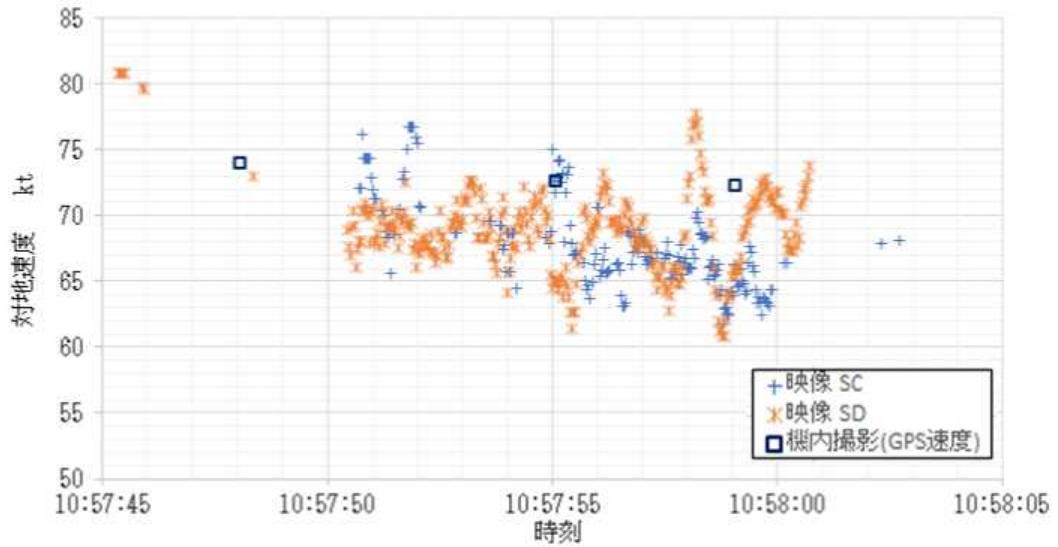
図2.16.5.3-1 離陸後の対地速度の変化

撮影時の画角やレンズのゆがみ、撮影方向などを、撮影場所からの測量によって計測した。南北方向の飛行経路はR35の映像から推算した。次にSC及びSDの映像から時刻ごとの位置と高度を推算した。SCとSDの時刻は、墜落音が記録された時刻に対して、墜落位置と映像記録位置の間の距離に伴う音の伝搬遅れを加味して同期した。SDとR35は離陸直後の映像が含まれていたため、推算された位置から同期した。SCとSDから推算した対地速度を図2.16.5.3-1に、高度を図2.16.5.3-2に示す。推算された対地速度は振動的であるが、これは映像上の同機の大きさが小さく不鮮明であるため、機体の参照点がずれることによる影響が含まれる。また、図2.16.5.3-1には機内で撮影された写真に記録されていた速度（スマートフォンのGPSによる対地速度）も記載している。

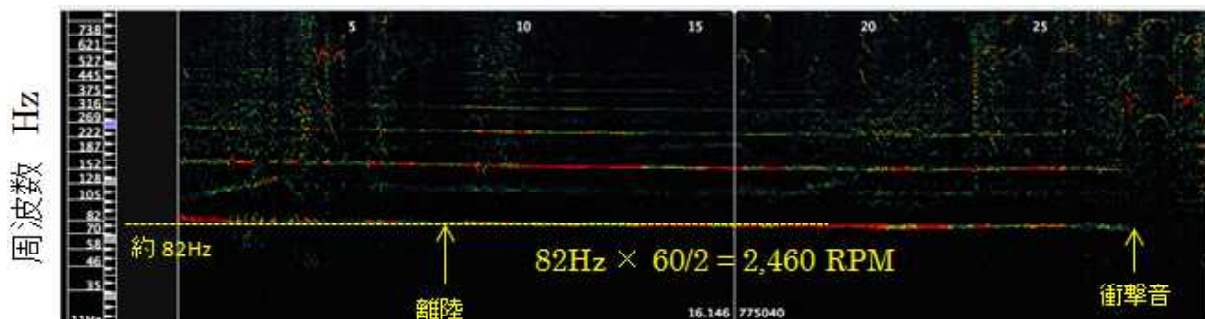
図2.16.5.6 飛行中の音響 (SD)

飛行中の音響は複数の映像に記録されていた。これらを周波数分析したところ、プロペラ音及びエンジン音が識別でき、これらの周波数を求めることができた。図2.16.5.6にその例として映像SDに記録されたものを示す。プロペラ音の周波数は約82Hzであった。同機のプロペラは2枚ブレードであることから、回転数を計算により求めると約2,460rpmであり、顕著な変動は観測されなかった。また、エンジン等の異常を示す音も観測されなかった。

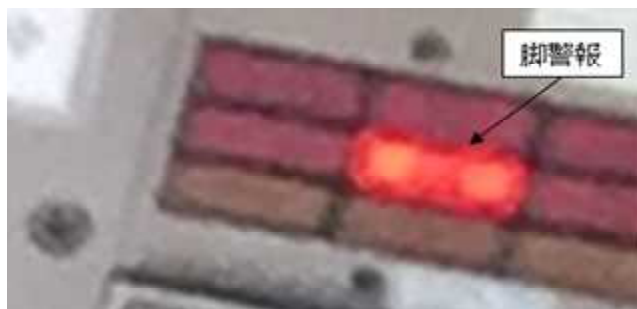
図2.16.5.7(3) 脚警報の状態

上記(1)及び(2)で記述した10時57分29秒の画像において、脚上げ作動中を示す脚警報は点灯していなかったが、10時57分53秒の画像では脚警報が点灯していた。

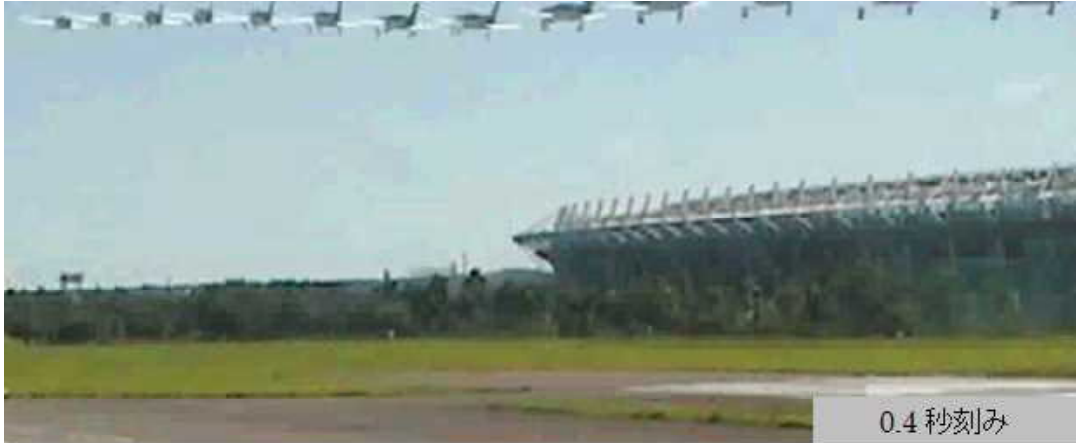
写真2.16.6 同機の過去（平成27年7月22日）の飛行における離陸上昇時の映像

写真2.16.6に示すように、映像には滑走路35進入端通過から上昇時のみが記録されており、ここから滑走路35進入端通過時の高度と速度を求めた。搭載燃料及び空港使用届による当日の搭乗者数から推測した機体重量、気象データ(外気温、風)を併せて表2.16.6-1に示す。

この時の滑走開始位置は不明であるが、滑走開始点を滑走路17進入端から約10mの位置と仮定すれば、滑走路35進入端は滑走開始点から約790mの地点となり、飛行規程の0°フラップ離陸手順に従った場合の性能によると、滑走路35進入端位置ではおよそ50ft、91ktをやや下回る高度と速度で通過すべきである。しかし、映像からはそれぞれ95ft、79ktと推算された。

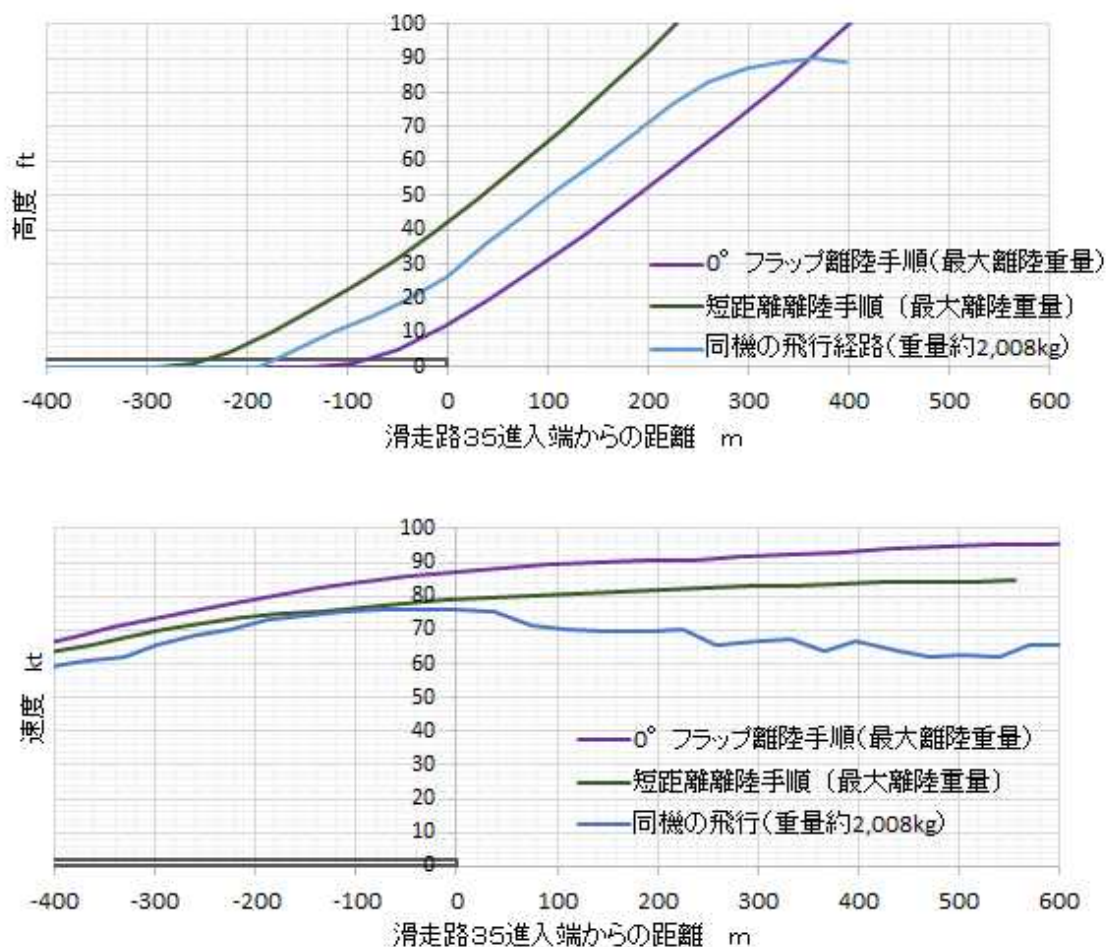
図3.4.2 同機の飛行と飛行規程に基づく飛行の比較

図3.4.2から、同機の離陸滑走時の速度の増加が、フラップを20°に設定する短距離離陸よりも抑えられていることが分かる。これは、2.6.4に記述したように同機の離陸重量が最大離陸重量を超過していたこと、2.1.1に記述したように離陸

図3.4.2に示したとおり、事故時の飛行における離陸直後の上昇角は、飛行規程に基づく短距離離陸及び0°フラップ離陸とほぼ同じであった。

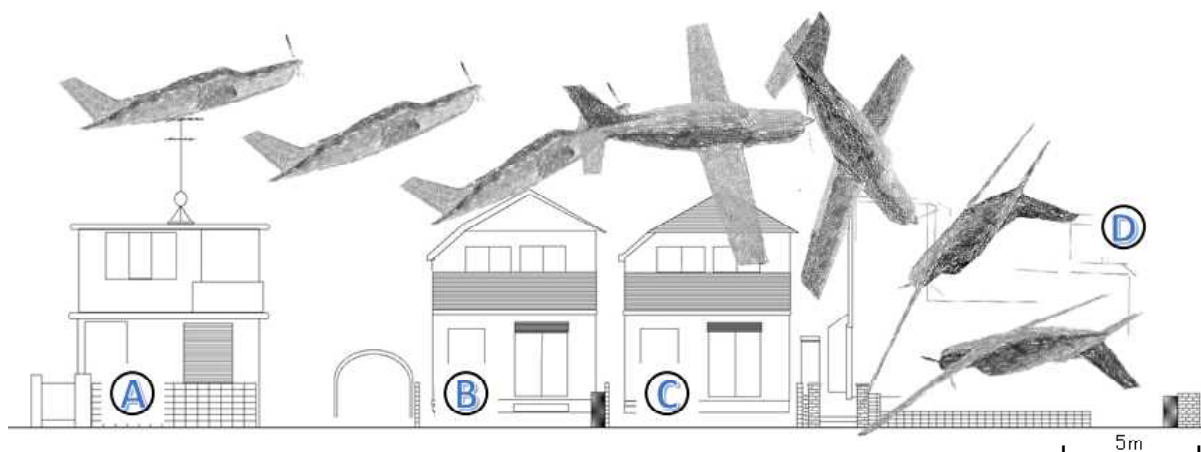
図3.4.8 墜落時の同機の推定軌跡

2.4.2に記述した住宅A、住宅B、住宅C及び住宅Dの損壊及び墜落後の同機の状態から、墜落直前の同機は、住宅Aのテレビアンテナと接触した後、住宅Bの屋根に衝突したものと推定される。その後、同機が住宅Cと接触せずに住宅Dに上下逆さまに墜落している状況から、住宅Aのテレビアンテナ及び住宅Bと接触した際の同機は機首上げ姿勢であったものと考えられる。また、住宅Bの屋根の破損状況及び2.11(1)に記述した胴体の損傷状況から住宅Bに衝突したのは胴体の底面であったものと考えられ、同機は衝突した衝撃でバウンドし、その際に若干の右ひねりの運動を含んだ前転の運動となって住宅Cを越えて住宅Dに上下逆さまの状態に墜落したものと考えられる。

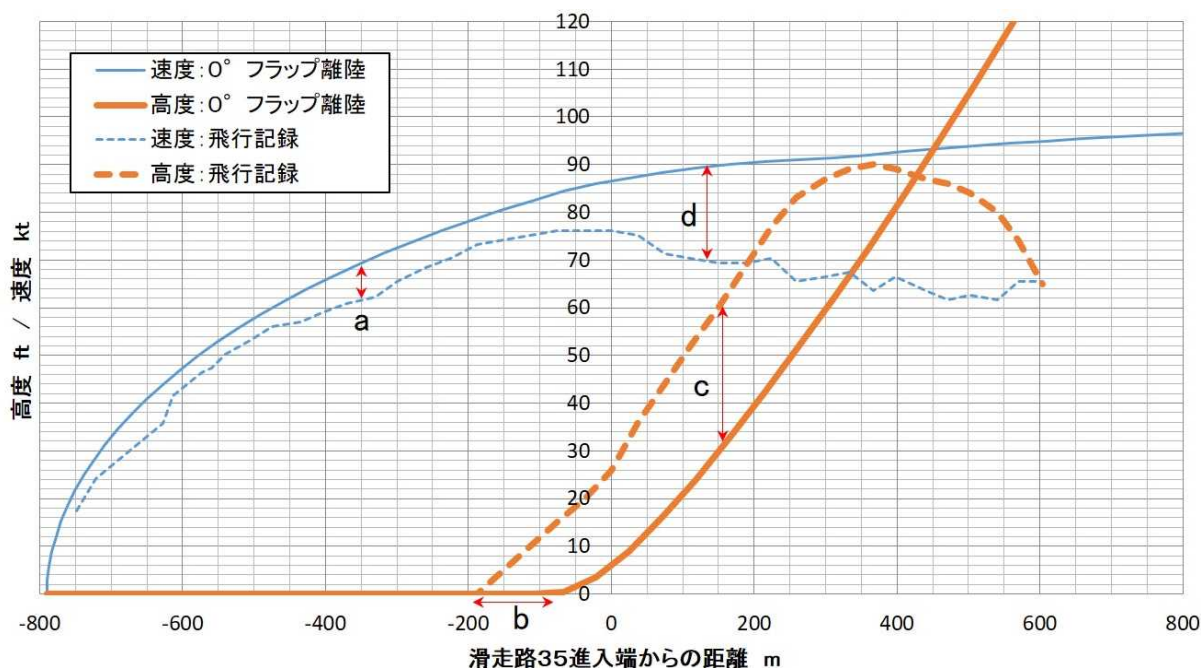
図3.5.3 離陸地上滑走時の比較 (0°フラップ離陸と同機の離陸)

同機の飛行は0°フラップ離陸の経路に比べて、以下の2点に顕著な相違が見られる。

- ・ 離陸地上滑走時の加速が悪い (図3.5.3の矢印 a)
- ・ 離陸が早い (離陸速度が低い) (図3.5.3の矢印 b)

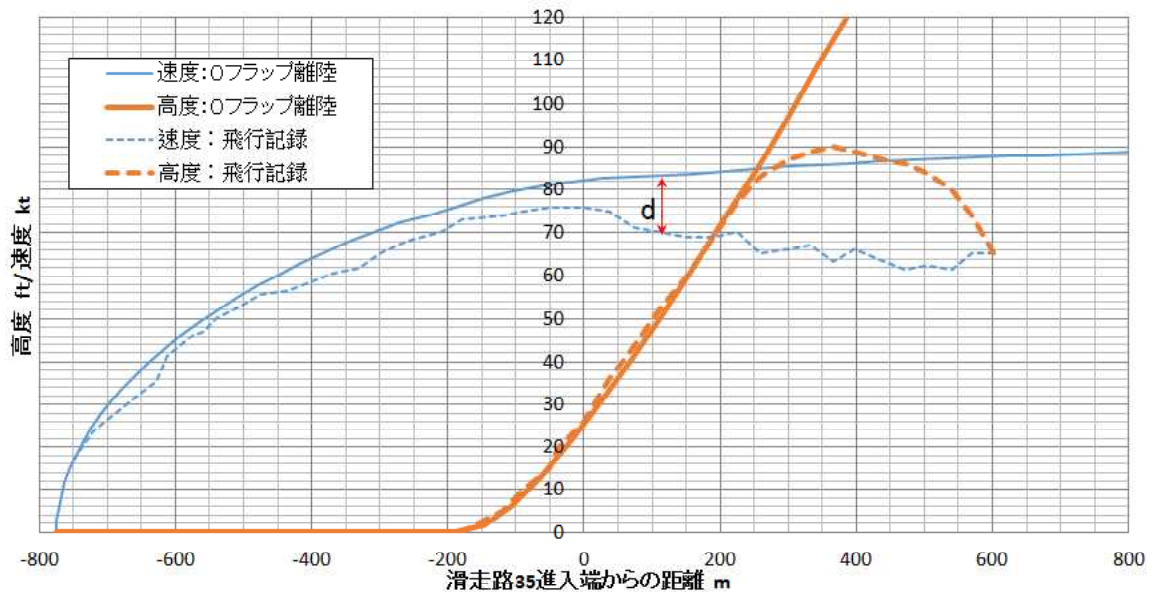
図3.5.4 上昇経路を一致させたシミュレーションとの比較

これら二つの図から、同機の離陸上昇時の飛行はシミュレーションの経路に比べて、以下2点に顕著な相違がみられる。

- 上昇角が大きい (図3.5.3の矢印 c)
- 上昇時に減速している (図3.5.3及び図3.5.4の矢印 d)

一方、図3.5.4に示すように3.5.1で仮定したエンジン出力では、事故時の同機と同じ上昇経路をたどったとしても減速することはなく、高度約90ft以降も加速上昇となることが、シミュレーションの結果として示された。

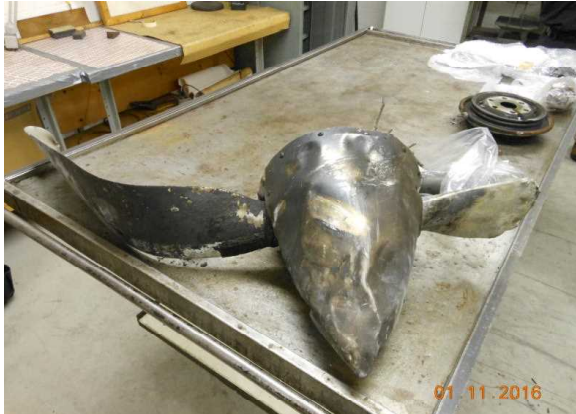
写真# 1 プロペラ (分解前)

エンジン製造者へ輸送時、プロペラはエンジンに装備されていた。プロペラ製造者の検査員の到着に先立って、エンジン製造者の作業員がプロペラをエンジンから取り外していた。写真#1と写真#2は、検査前のプロペラの状態を示している。一つのブレードの大部分は墜落後の火災によって燃え尽きていた。他方のブレードは機体後方に曲げられ、前縁が下側（低ピッチ方向に）にねじれていた。スピナー・ドームと隔壁は、プロペラに付いていたが、約30%は墜落後の火災で燃損していた。

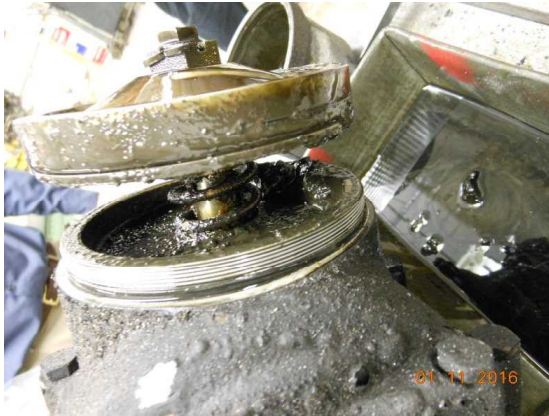
写真#4 ピストン部

油と、後でブレードの軸受グリースであると判明したスラッジらしく見えるものがピストン裏にあった。ブレードの軸受へ過剰に供給されていたグリースとグリースの副産物が、ハブのブッシングを通して前方方向へ、ピストンの裏側（写真#4参照）まで移動していた。

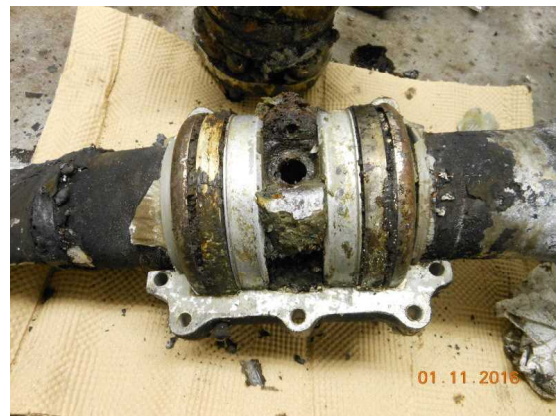
写真#5 ハブ部

写真#5はハブ内部の過剰なグリースを示している。

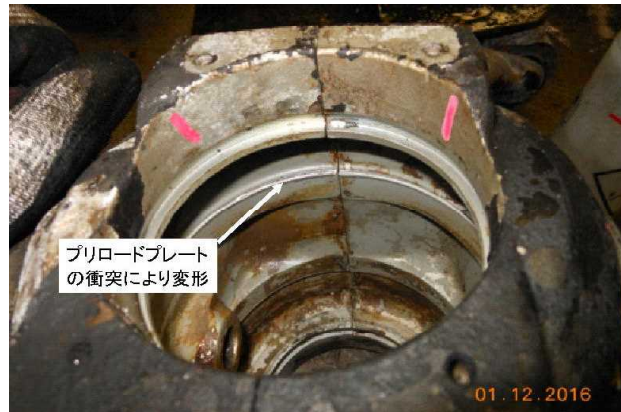
写真#6 ハブ組立 (内面)

プリロードプレートのシェルフは、同プレートの縁の変形と一致する機体後方／後縁クアドラットへの変形があった。この変形は、衝撃の力が機体後方方向とプロペラの回転の反対方向の力が組み合わさったものであったことを示している（写真#6参照）。ハブにも軸受グリースが過剰に施されていた（写真#5参照）。

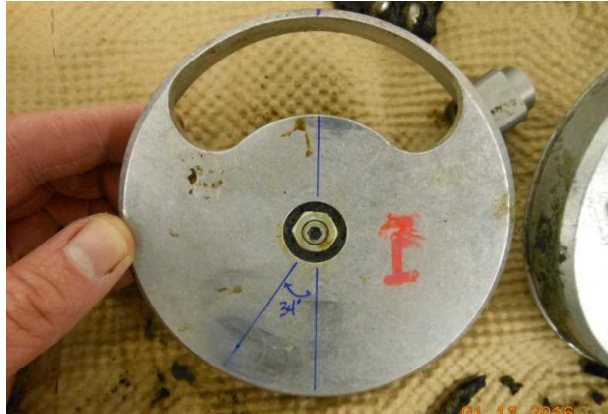
写真# 7 プリロードプレート 1

#1のプリロードプレートは、ブレード角  $14^\circ$  (低ピッチストップから  $3.6^\circ$  低い) に対応する約  $34^\circ$  に、ノブ跡があった。

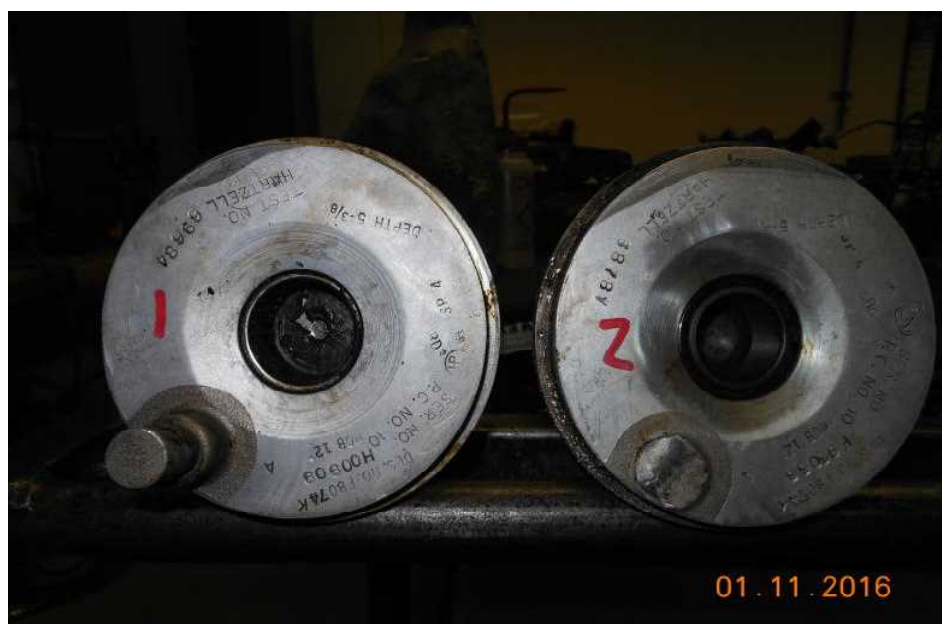
写真 # 10 プロペラブレード根元部

各ブレードの根元に、らせん軌道 (すなわち、プロペラ回転+前進速度) の力を示すプリロードプレートとの接触による跡があった (写真#10)。

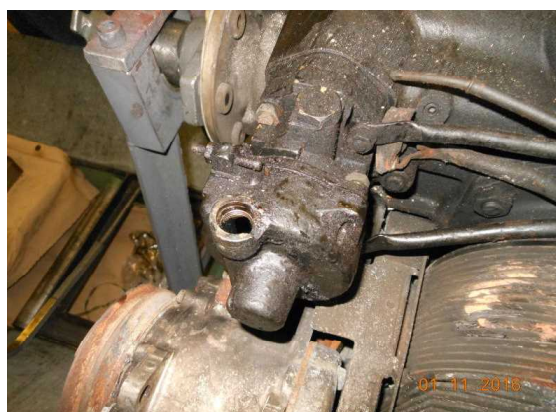
写真# 13 プロペラガバナー

プロペラガバナーは、エンジンに取り付けられたままであったが、コントロール・アーム/シャフトのアッセンブリは破断し欠損していた（写真#13参照）。高回転側ストップ/調整ねじは無傷だった。ガバナーはエンジンから問題なく取り外された。ドライブ・シャフトは自由に手で回すことができた。ガスケットのスクリーンには、目立った破片は付着していなかった。

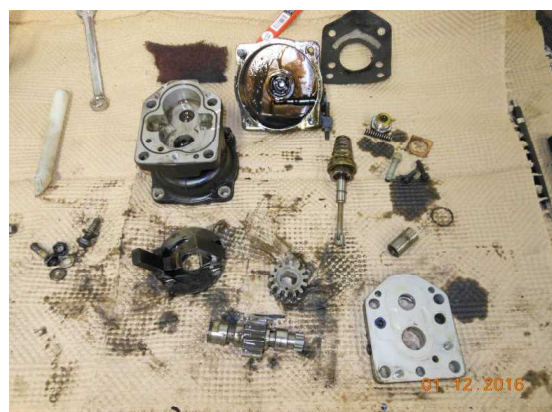
写真# 14 プロペラガバナー (分解後)

オイルポンプ・ギヤに損傷はなく、手で自由に回転した。オイルポンプの空洞部には、異物も破片も無かった。圧力リリーフ弁は無傷だった。分解・検査されたガバナーの部品に関して、写真# 14を参照のこと。

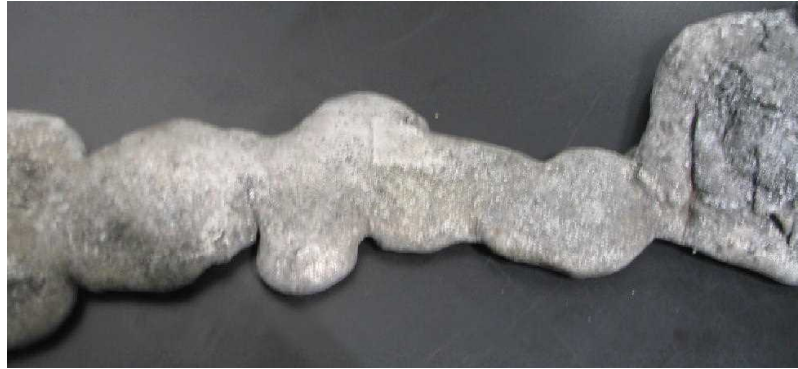
写真 溶解したプロペラブレード

Chemical analysis of the melted propeller indicate the blade was produced from an aluminum alloy containing copper, magnesium, and silicon.

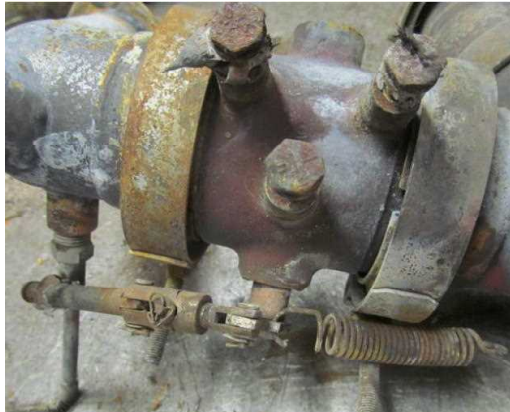
写真#15 ウェイストゲート・バルブ

ウェイストゲート弁は、拘束なく全範囲で動いた。ウェイストゲートのアクチュエーターは、墜落後の火災で完全に焼失しており、弁のハウジング・アッセンブリ、アクチュエーターのシャフトそしてリターン・スプリングのみ残っていた。写真#15を参照のこと。

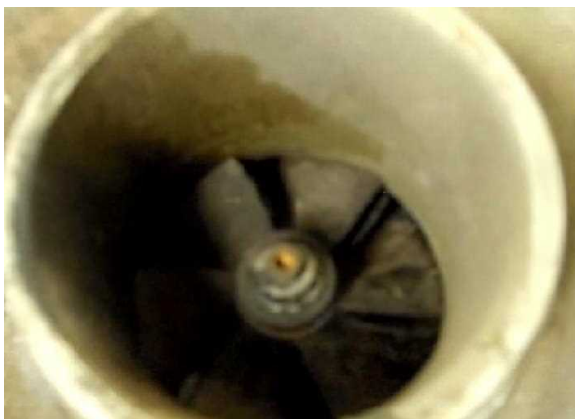
写真#16

圧縮機ハウジングは無傷であった。(写真#16を参照のこと。)

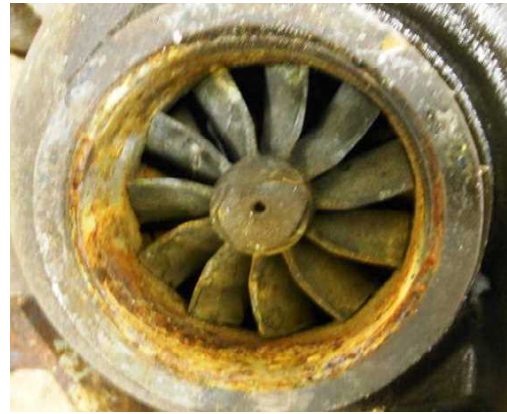
写真# 2 0 タービン・ホイール (左側)

タービン・ホイールは写真# 20を参照のこと。

センターベアリングには残存油はなく、極度に腐食していた。

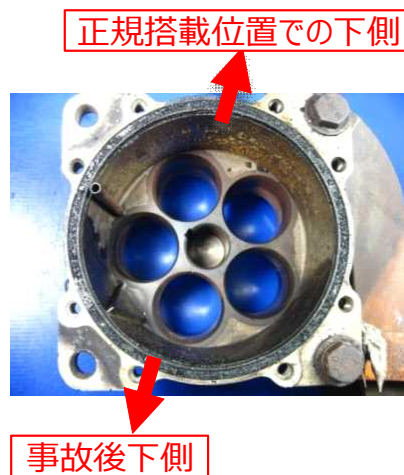
写真# 2 3 a-a断面

クランク室内部の事故後下側壁面に黒色物が付着していた。上面には付着物は認められなかった。

当該黒色付着物をフーリエ変換赤外吸光分析したところ、冷凍機油SP10Aと一致した。このため、クランク室の「事故後下側」の壁面のみに、冷凍機油が残存していた。
