航空事故調査報告書

オートジャイロ式カバロン型（自作航空機、複座） 識別記号なし
墜落

V 個人所属
オートジャイロ式カバロン型（自作航空機、複座）
識別記号なし
墜落

所 属 個人
型 式 オートジャイロ式カバロン型（自作航空機、複座）
識別記号 なし
事故種類 墜落
発生日時 平成29年5月3日 11時20分ごろ
発生場所 山形県西置賜郡白鷹町^{にしおきたま しらかまち}

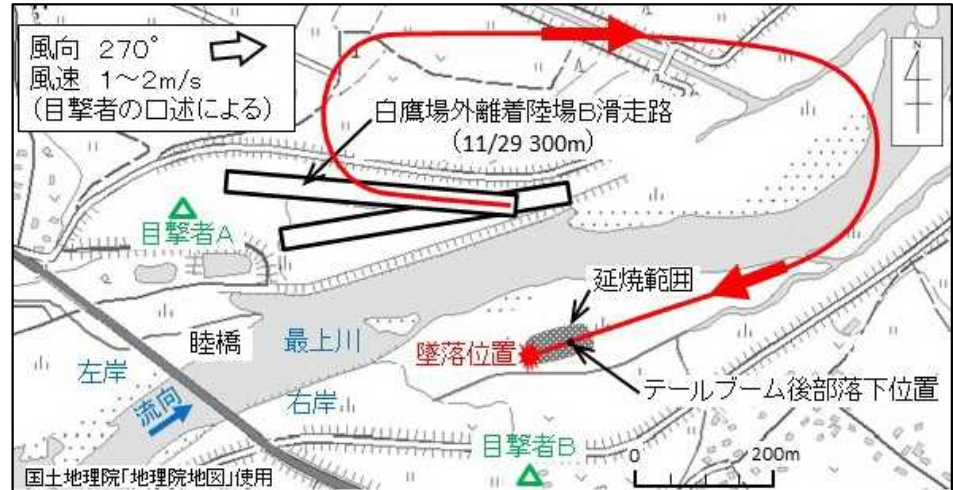
図1 推定飛行経路

がら上下反転した状態で墜落した。落下中、MRブレード（MRB）は、回転しておらず変形して不規則に運動していた。墜落後、同機から白煙が出始めてやがて黒煙となり、炎も出て、周囲の枯草に燃え広がった。

本事故の発生場所は、山形県西置賜郡白鷹町大字広野の最上川の河川敷（北緯38度09分41秒、東経140度03分57秒）で、発生日時は、平成29年5月3日11時20分ごろであった。

墜落位置にある同機の残骸は、尾翼及びプロペラの先端を除き、ほぼ1か所に集まり激しく焼損していた。機首を東南東に向け、胴体上面を上にした状態であった。同機から東側に幅約50m、長さ約100mの範囲の枯草が燃えていた（図1参照）。同機から東北東約76mの位置に、尾翼が脱落したテールブーム後部があった。そこから東側に幅約80m、長さ約230mの範囲に、破壊された尾翼及びプロペラが散乱していた。軽い残骸ほど墜落位置から離れた位置にあった。
