航空事故調査報告書

ソカタ式TB10型 JA4023

オーバーランによる機体の損傷

I 個人所属
ソカタ式TB10型
JA4023
オーバーランによる機体の損傷

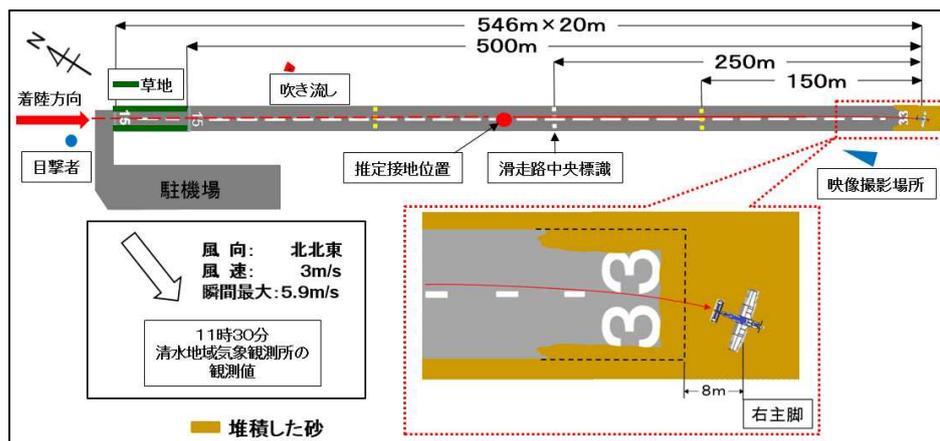
図1 推定飛行経路図

| 2.1 飛行の経過 | <p>機長、同乗者及び目撃者の口述によれば、飛行の経過は概略次のとおりであった。</p> <p>個人所属ソカタ式TB10型JA4023は、平成28年5月6日10時50分ごろ、慣熟飛行のため、機長が左席に、同乗者が右席に着座し、静岡県静岡市三保場外離着陸場の滑走路15から離陸した。</p> <p>機長は、滑走路15において連続離着陸を5回行っている間、横風は感じていたが、追い風を感じることはなかった。機長は、着陸のための進入中、80ktを確認してフラップを着陸位置にセットした後、ファイナルターンを終了した時の高度から所望の降下経路になっていることを確認し、更に速度が75ktになったことを確認した。</p> <p>機長は、滑走路を延長する以前の滑走路長500mに対する滑走路15進入端から3分の1くらいの位置に同機が接地したと感じていたことから、十分に滑走路内に停止できると判断して、通常のブレーキ操作を行った。</p> <p>その後、機長は滑走路15終端から滑走路長の3分の1くらい手前の位置からブレーキを最大限に使用した。しかし、同機は、滑走路内に停止することができず、滑走路15終端付近に堆積していた砂地でかく座した。機長</p> |

は、同機から脱出した時に、吹き流しによって追い風成分が12～13ktになっていることに気が付いた。その風は、その後10分くらいで収まった。

自家用操縦士技能証明（飛行機）を有している同乗者によると、同機は、安定して進入し、最終進入中の速度は80ktから徐々に減速が行われていた。滑走路15進入端上空を通過した後で降下経路より少し高くなり、同機の接地は延びたが、滑走路中央標識よりは手前だった。同乗者は、機長はブレーキを使用しており、同乗者の同機による滑走路15への着陸の経験から、滑走路内で停止できると考えていた。同乗者は、滑走路15終端近くになってオーバーランすると思ったが、前脚が壊れるほどとは思わなかった。
