AA2018-9

航空事故調査報告書

I 山梨県警察本部所属
ベル式412EP型（回転翼航空機）
JA110Y
救助活動中の航空機による人の死亡

平成30年11月29日

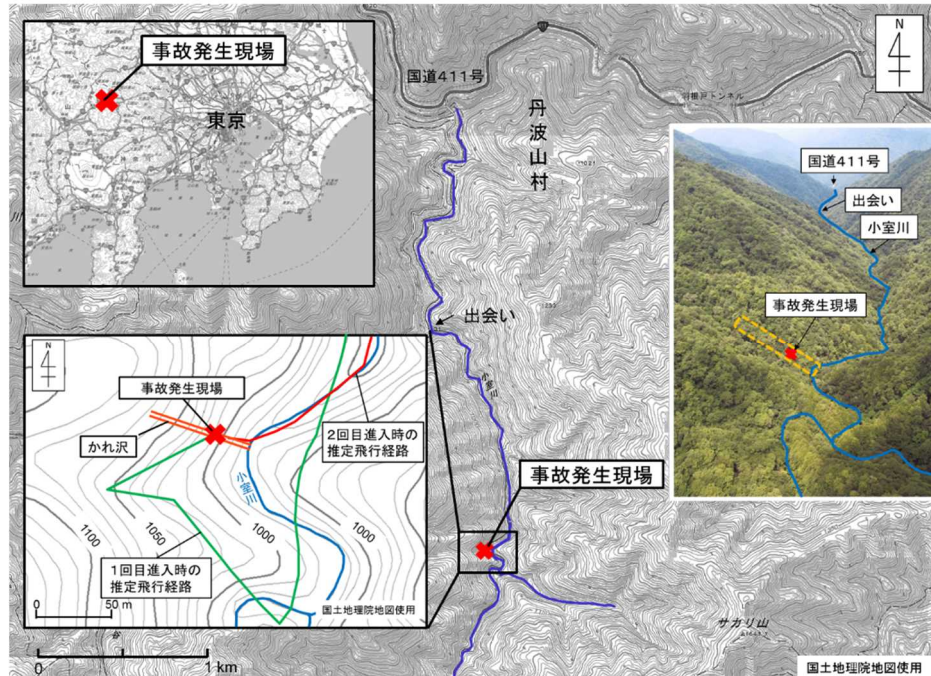
図1 事故発生現場

同機の1回目の進入は、かれ沢上空までは西側から、ホイスト可能位置に高度を調整しながら低速で接近した。対地高度49m(160ft)、小室川から急斜面のかれ沢に沿って約34m上方(上流側)(図2A点)、要救助者から下方約12mの地点付近の上空でホバリングした。ホバリング地点の
