AA2022-2

航空事故調査報告書

セスナ式525A型

鳥衝突による機体損傷

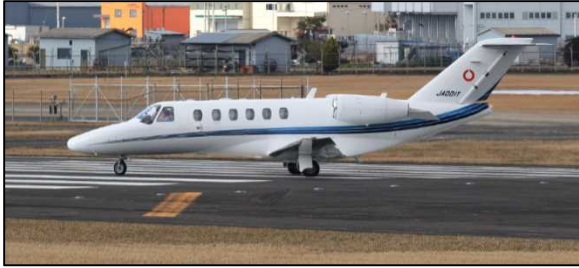
図2 損傷箇所

損傷の状況：左側水平尾翼前縁部外板の凹み及びリブのゆがみ（凹みの大きさ：縦約9cm、横約4.1cm、深さ約5cm）

(1) 同機の着陸後点検において、飛行前点検時にはなかった凹みが左側水平尾翼前縁部にあり、鳥の羽根が付着していたこと、また、同機が離陸後、同空港の西約2nm、高度約500ftを対気速度150ktで上昇中に鳥の群れとすれ違った際、鳥が機体後方に衝突したと思われる音を機長が聞いていたことから、同機は、この時、群れの中の1羽と衝突したため、機体を損傷したものと推定される。

(2) 機体に付着していた鳥の羽根のDNA検査から、衝突した鳥はアオサギであることが確認された。アオサギは、航空機に衝突する頻度は低い、体重が重く、衝突した場合の機体損傷等への影響を無視できないことから、引き続き情報収集・共有を行うとともに、リスク評価に基づく対策の検討が望まれる。
