AA2023-6

航空事故調査報告書

I 個人所属
セスナ式172Nラム型
JA3825
墜落

令和5年9月28日

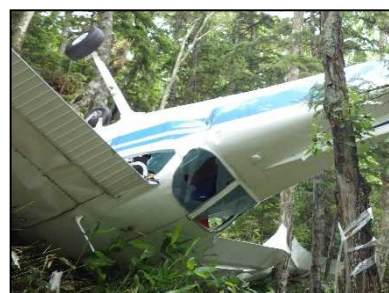
図6 胴体上部

2.2 死傷者	同機には、機長及び訓練生が搭乗しており、2名ともに重傷を負った。
2.3 損壊	<p>(1) 航空機の損壊の程度 大破</p> <p>(2) 航空機各部の主な損壊の状況</p> <p>a. 胴体</p> <ul style="list-style-type: none"> ・ スピナーは、前方から潰れて変形 ・ エンジン部とキャビンの間の外板が破断 ・ 左主翼を支える支柱が胴体取付部で破断し、樹木の破片が付着

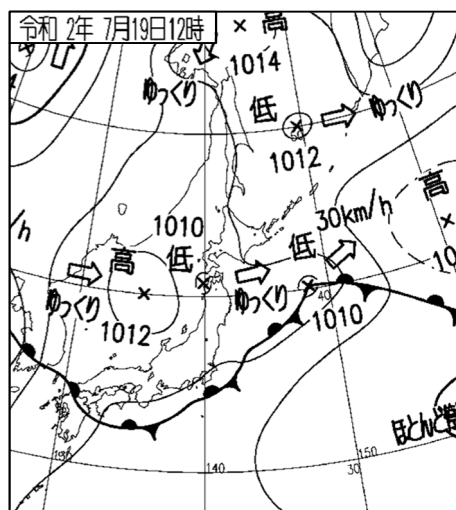
図9 天気図

<p>2.6 気象</p>	<p>(1) 天気概況等</p> <p>事故当日の05時に新千歳航空測候所が発表した北海道地域の天気概況は、次のとおりであった。</p> <p>19日夜にかけて気圧の谷となり、太平洋側では雨が降る所がある。また、湿潤気流や気温低下により低い雲が広がり、FG（霧）やBR（もや）の発生</p>

する所がある。

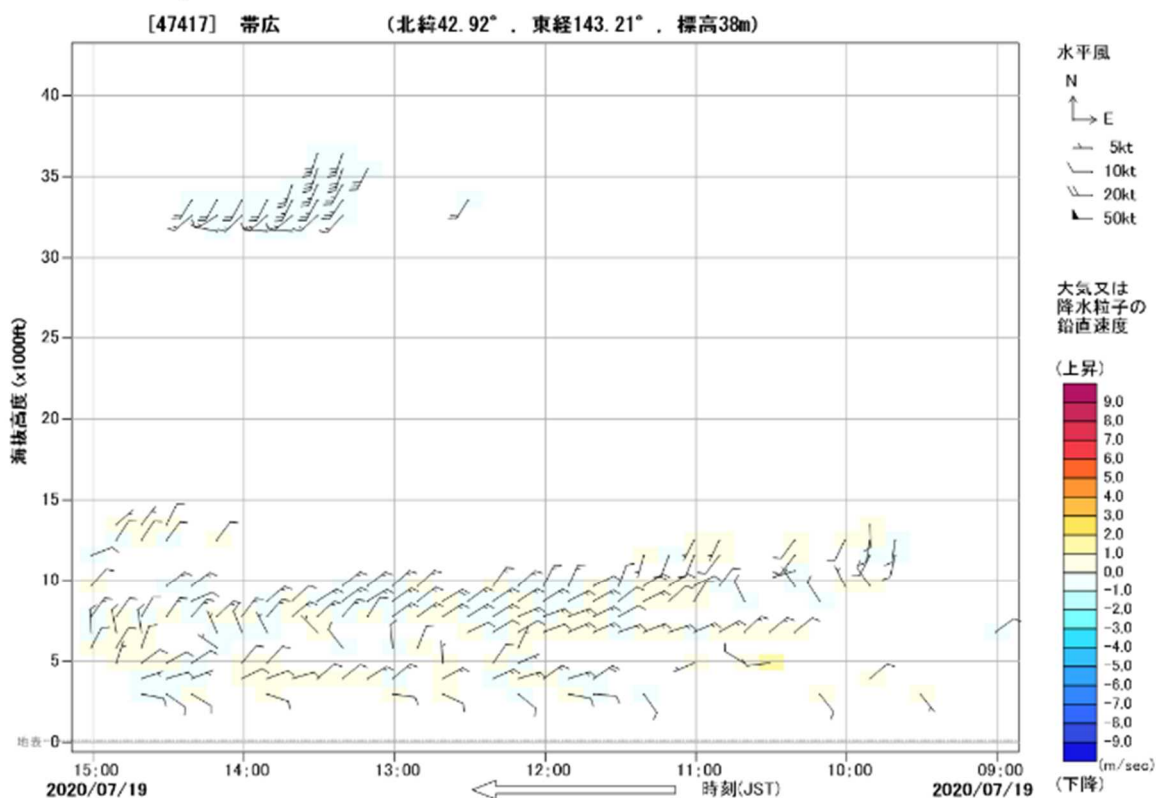
図10 ウィンドプロファイラ (帯広)

帯広のウィンドプロファイラによる事故関連時間帯の観測値は図10のとおりであり、13時から14時の3,000ftにおいて、東から南東の風10ktで、大きな変化はなかった(図10参照)。

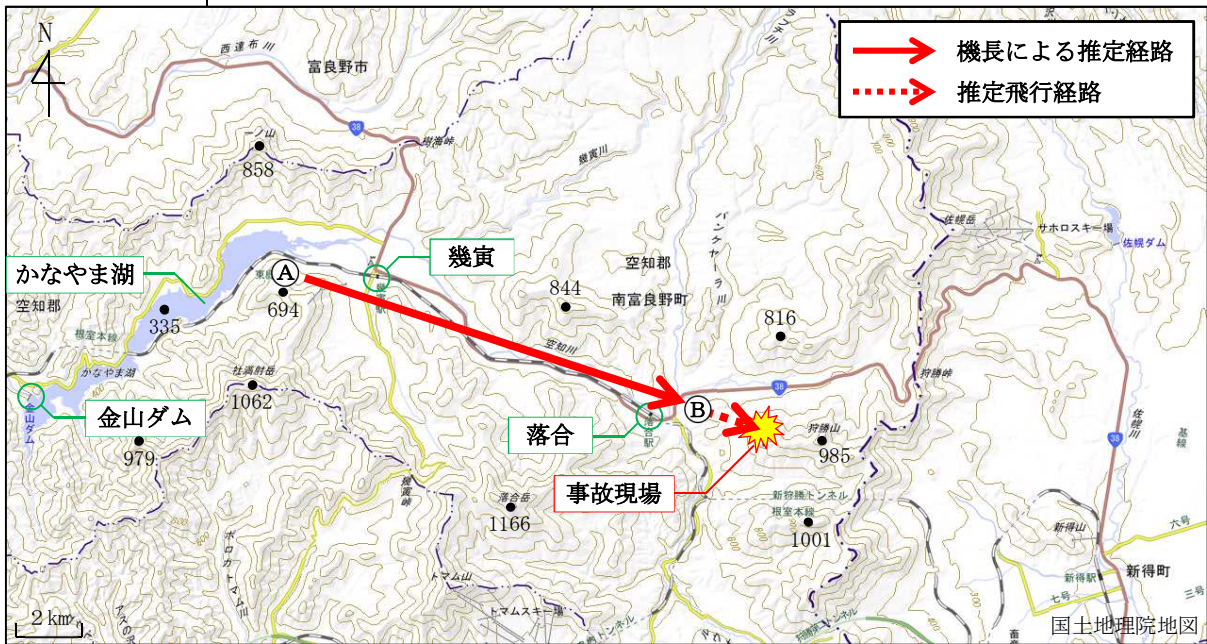
図 1 3 事故直前の推定飛行経路及び事故現場周辺の地形

機長によると墜落直前の飛行経路は図1.3のA地点からB地点に向かう経路であった。この経路上の地形断面図を図1.4に示す。また、この経路周辺は、南側及び東側には1,000m（約3,280ft）を超える山岳が、北側には800m（約2,600ft）を超える山岳があり、3方向を山に囲まれていた。
